호남고속선 오송고가(T2)\_29(1.548~1.562km, S10-3,S10-4)

12주 (0주 ~ 0주)

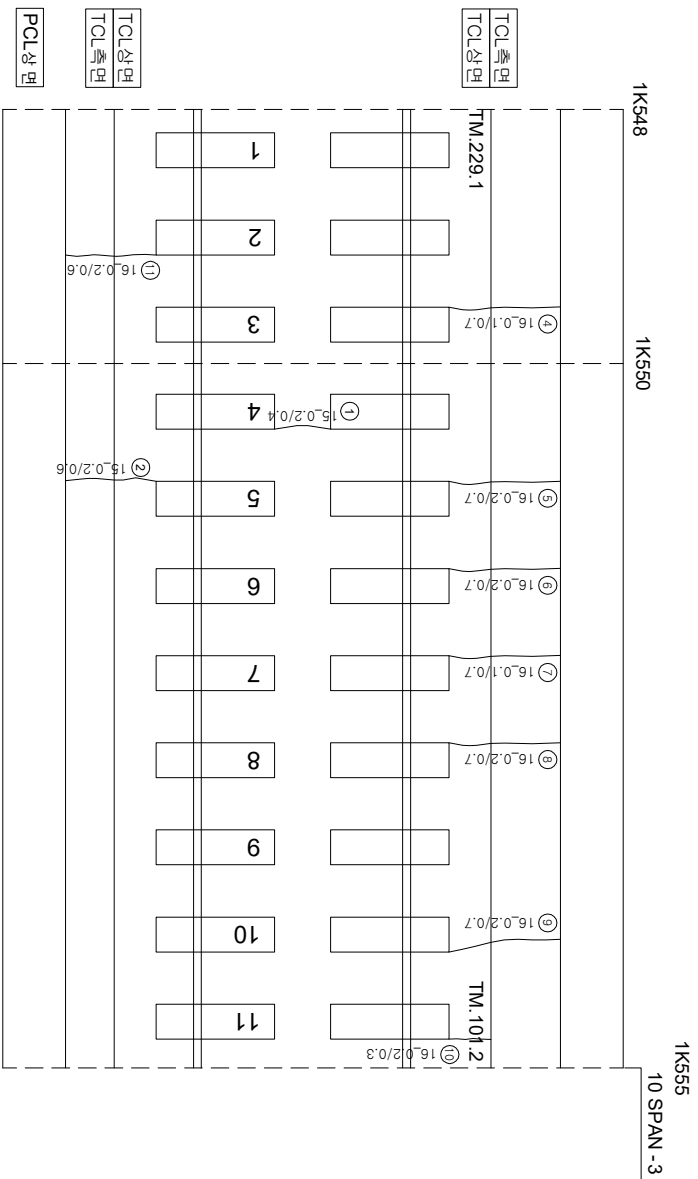
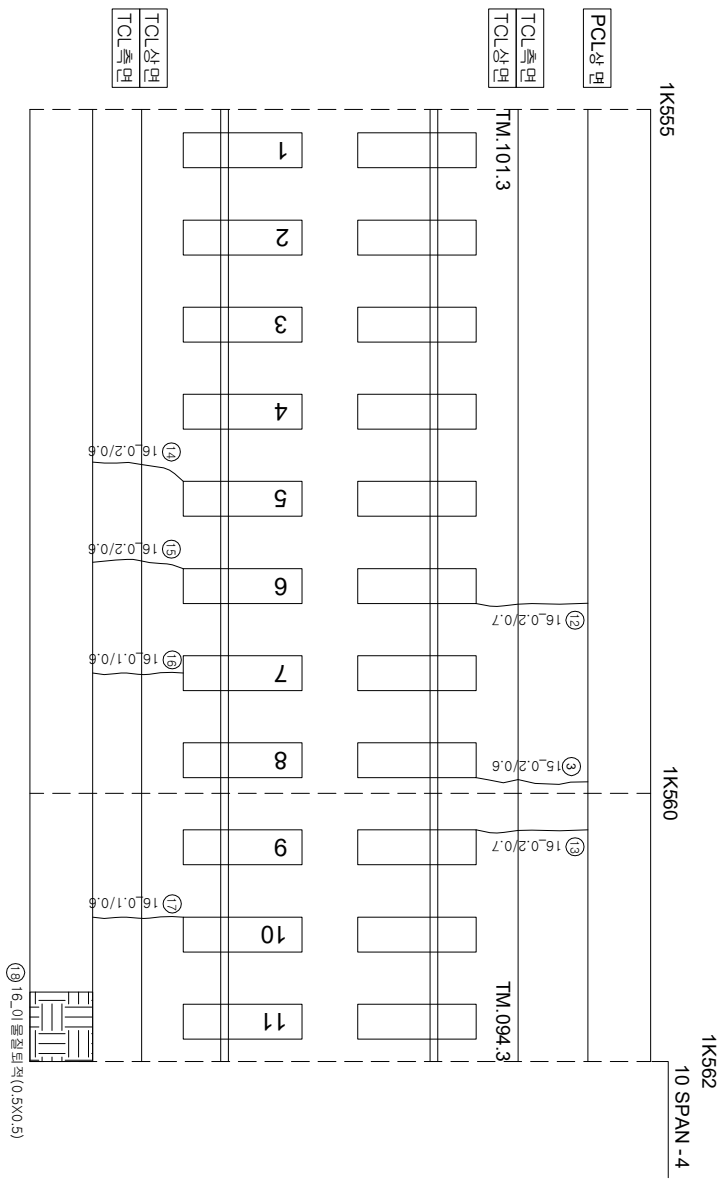
| 연번 | 순상 | 폭 | 연장 | 비고 | 연번 | 순상 | 폭 | 연장 | 비고 |
|---|---|---|---|---|---|---|---|---|---|
| 1 | 균열 0.2 | mm | 0.4 | m | 56 | | | | |
| 2 | 균열 0.2 | mm | 0.6 | m | 57 | | | | |
| 3 | 균열 0.2 | mm | 0.6 | m | 58 | | | | |
| 4 | 균열 0.1 | mm | 0.7 | m | 59 | | | | |
| 5 | 균열 0.2 | mm | 0.7 | m | 60 | | | | |
| 6 | 균열 0.2 | mm | 0.7 | m | 61 | | | | |
| 7 | 균열 0.1 | mm | 0.7 | m | 62 | | | | |
| 8 | 균열 0.2 | mm | 0.7 | m | 63 | | | | |
| 9 | 균열 0.2 | mm | 0.7 | m | 64 | | | | |
| 10 | 균열 0.2 | mm | 0.3 | m | 65 | | | | |
| 11 | 균열 0.2 | mm | 0.6 | m | 66 | | | | |
| 12 | 균열 0.2 | mm | 0.7 | m | 67 | | | | |
| 13 | 균열 0.2 | mm | 0.7 | m | 68 | | | | |
| 14 | 균열 0.2 | mm | 0.6 | m | 69 | | | | |
| 15 | 균열 0.2 | mm | 0.6 | m | 70 | | | | |
| 16 | 균열 0.1 | mm | 0.6 | m | 71 | | | | |
| 17 | 균열 0.1 | mm | 0.6 | m | 72 | | | | |
| 18 | 아물물 퇴적 | 0.5 | m | 0.5 | m | 73 | | | |
