호남고속선 오송고가(T2)\_31(1.569~1.584km, S11-1, S11-2)

P10

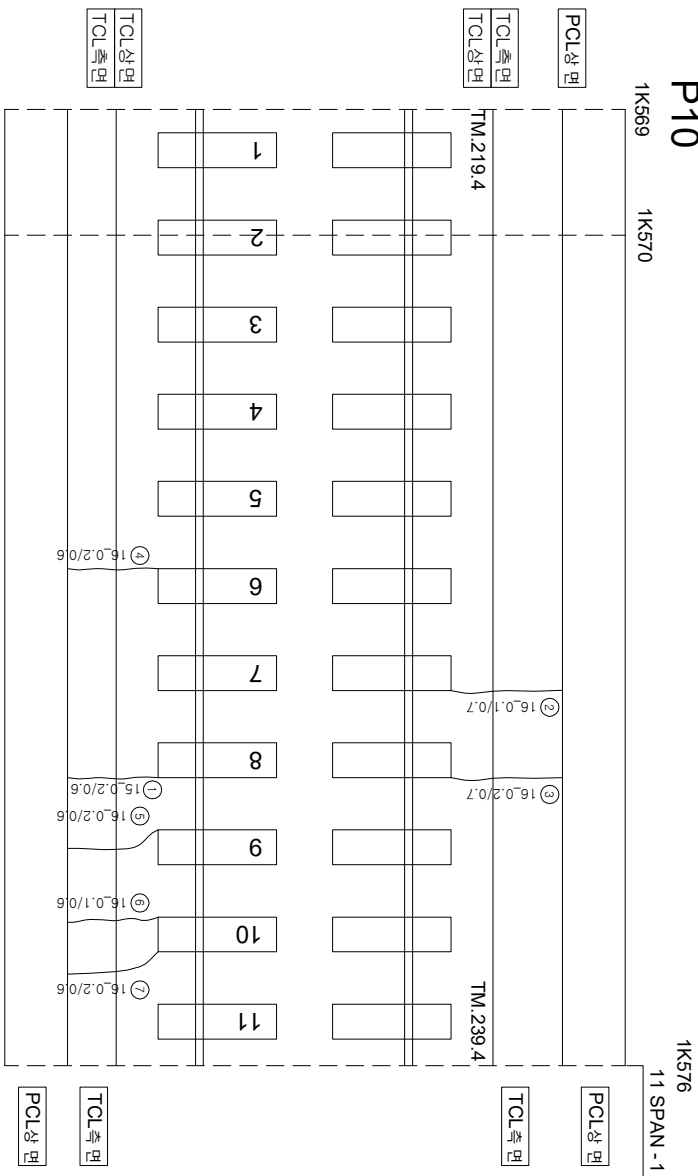
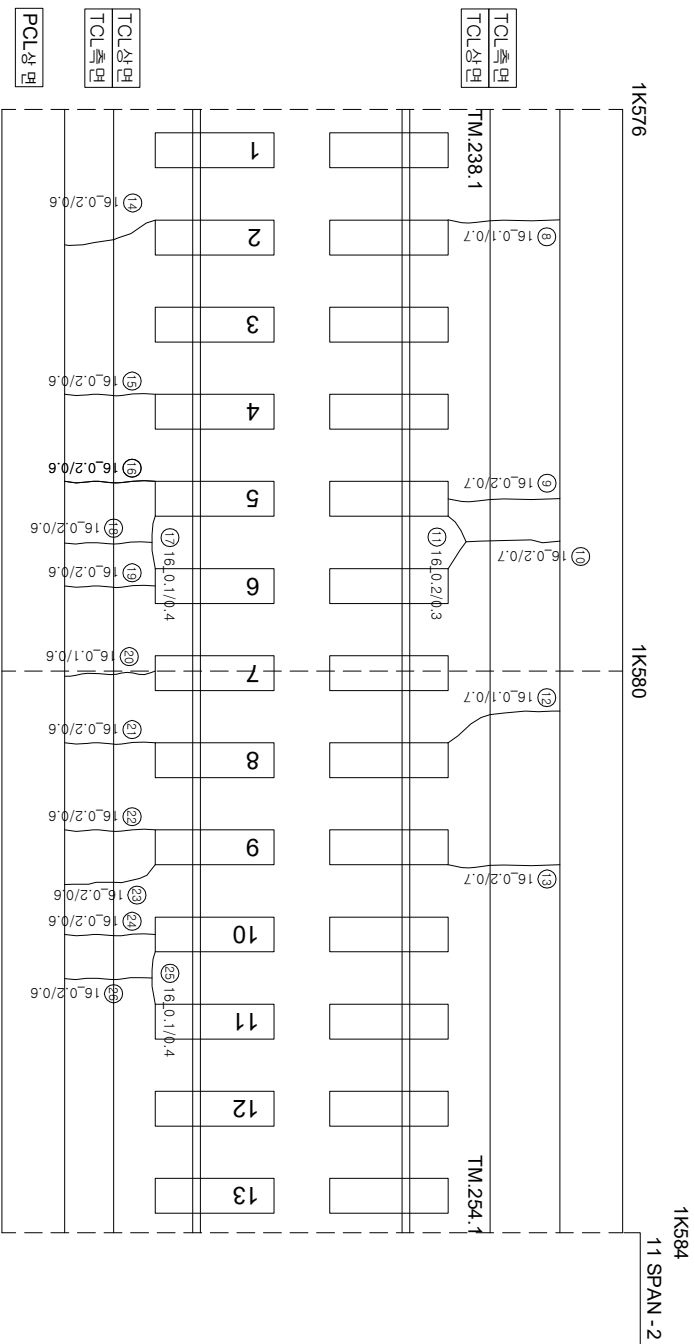
| 연번 | 순상 | 폭 | 연장 | 비고 | 연번 | 순상 | 폭 | 연장 | 비고 |
|---|---|---|---|---|---|---|---|---|---|
| 1 | 균열 | 0.2 mm | 0.6 m | | 56 | | | | |
| 2 | 균열 | 0.1 mm | 0.7 m | | 57 | | | | |
| 3 | 균열 | 0.2 mm | 0.7 m | | 58 | | | | |
| 4 | 균열 | 0.2 mm | 0.6 m | | 59 | | | | |
| 5 | 균열 | 0.2 mm | 0.6 m | | 60 | | | | |
| 6 | 균열 | 0.1 mm | 0.6 m | | 61 | | | | |
| 7 | 균열 | 0.2 mm | 0.6 m | | 62 | | | | |
| 8 | 균열 | 0.1 mm | 0.7 m | | 63 | | | | |
| 9 | 균열 | 0.2 mm | 0.7 m | | 64 | | | | |
| 10 | 균열 | 0.2 mm | 0.7 m | | 65 | | | | |
| 11 | 균열 | 0.2 mm | 0.3 m | | 66 | | | | |
| 12 | 균열 | 0.1 mm | 0.7 m | | 67 | | | | |
| 13 | 균열 | 0.2 mm | 0.7 m | | 68 | | | | |
| 14 | 균열 | 0.2 mm | 0.6 m | | 69 | | | | |
| 15 | 균열 | 0.2 mm | 0.6 m | | 70 | | | | |
| 16 | 균열 | 0.2 mm | 0.6 m | | 71 | | | | |
| 17 | 균열 | 0.1 mm | 0.4 m | | 72 | | | | |
| 18 | 균열 | 0.2 mm | 0.6 m | | 73 | | | | |
| 19 | 균열 | 0.2 mm | 0.6 m | | 74 | | | | |
| 20 | 균열 | 0.1 mm | 0.6 m | | 75 | | | | |
| 21 | 균열 | 0.2 mm | 0.6 m | | 76 | | | | |
| 22 | 균열 | 0.2 mm | 0.6 m | | 77 | | | | |
| 23 | 균열 | 0.2 mm | 0.6 m | | 78 | | | | |
| 24 | 균열 | 0.2 mm | 0.6 m | | 79 | | | | |
| 25 | 균열 | 0.1 mm | 0.4 m | | 80 | | | | |
| 26 | 균열 | 0.2 mm | 0.6 m | | 81 | | | | |
