호남고속선 오송고가(T2)\_56(1.919~1.933km, S18-7, S18-8)

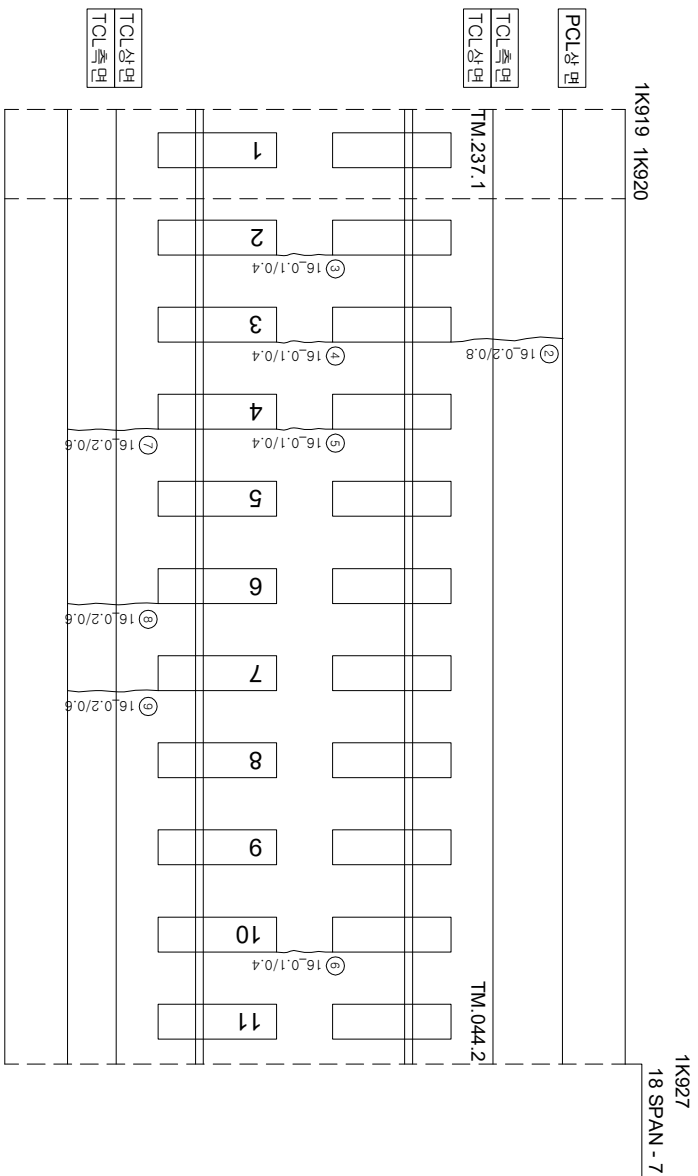
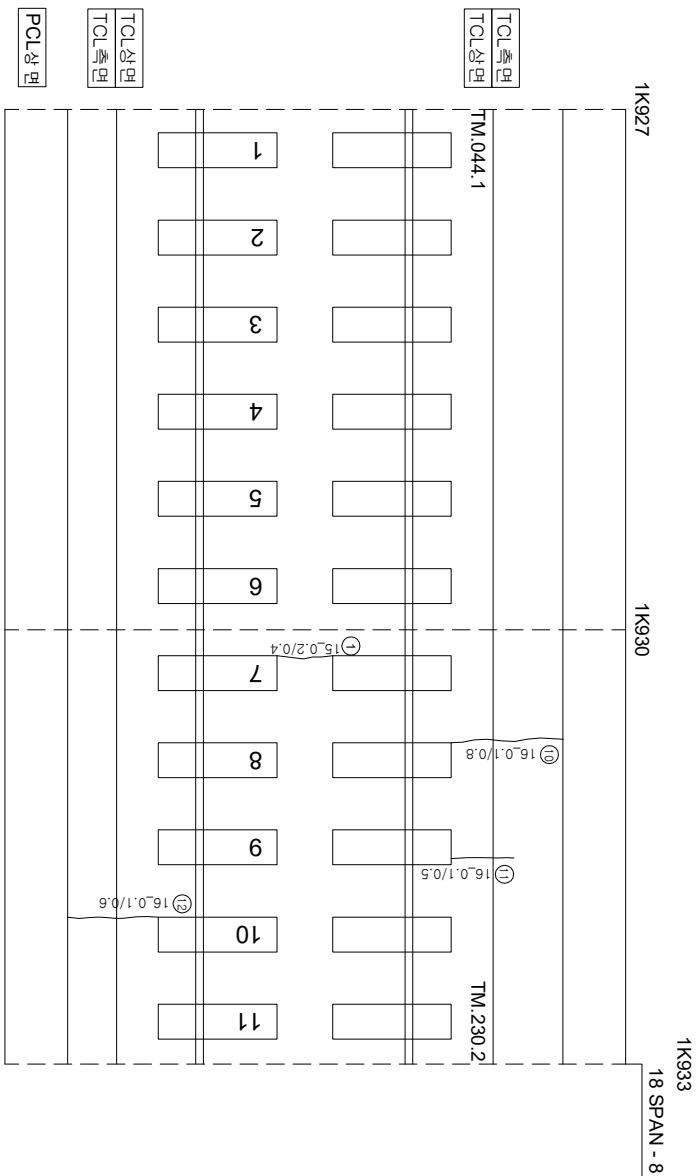
| 구분 | 구분 | 손상 | 폭 | 연장 | 비고 | 구분 | 손상 | 폭 | 연장 | 비고 |
|---|---|---|---|---|---|---|---|---|---|---|
| 1 | 구분 | 0.2 | mm | 0.4 | m | 56 | | | | |
| 2 | 구분 | 0.2 | mm | 0.8 | m | 57 | | | | |
| 3 | 구분 | 0.1 | mm | 0.4 | m | 58 | | | | |
| 4 | 구분 | 0.1 | mm | 0.4 | m | 59 | | | | |
| 5 | 구분 | 0.1 | mm | 0.4 | m | 60 | | | | |
| 6 | 구분 | 0.1 | mm | 0.4 | m | 61 | | | | |
| 7 | 구분 | 0.2 | mm | 0.6 | m | 62 | | | | |
| 8 | 구분 | 0.2 | mm | 0.6 | m | 63 | | | | |
| 9 | 구분 | 0.2 | mm | 0.6 | m | 64 | | | | |
| 10 | 구분 | 0.1 | mm | 0.8 | m | 65 | | | | |
| 11 | 구분 | 0.1 | mm | 0.5 | m | 66 | | | | |
| 12 | 구분 | 0.1 | mm | 0.6 | m | 67 | | | | |
