호남고속선 오송고가(T2)\_64(2.031~2.045km, S19-11, S19-12)

| 시 | 행 | 사 | 용 | 역 | 명 | 용 | 역 | 사 | 구 | | | | | | | | | | | | | | | | | | | |
|---|---|---|---|---|---|---|---|---|---|---|---|---|---|---|---|---|---|---|---|---|---|---|---|---|---|---|---|---|
| KORAIL | 한국철도공사 | KOREA RAILROAD | 2017년도 호남고속선 오송-광주순정간 콘크리트케도 점검용역 | (주)원국조물안전연구원<br>(주)한국도로안전연구원<br>(株)한국건설품질연구원 | 이 박 영 | 간윤경<br>김정기<br>문은석 | 점 | 〰〰〰 | 0.220 (0.50m이하 : 흑색) | 점도드상분리 | 〰〰〰 | | | | | | | | | | | | | | | | | |

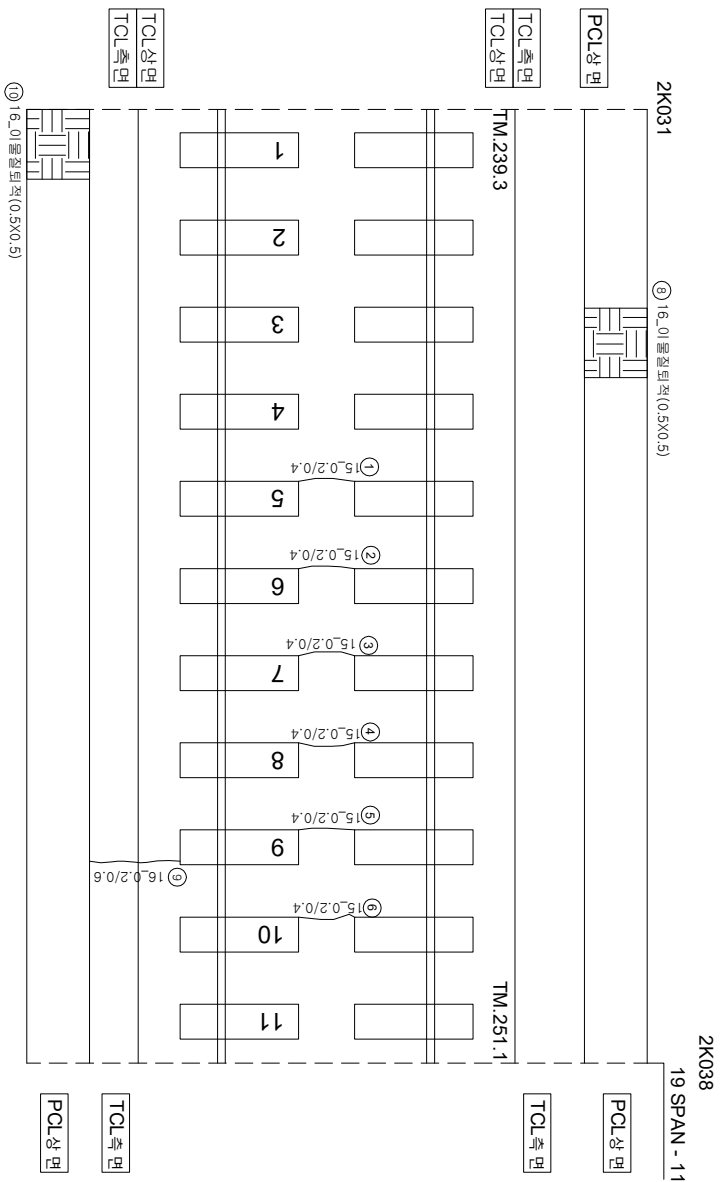
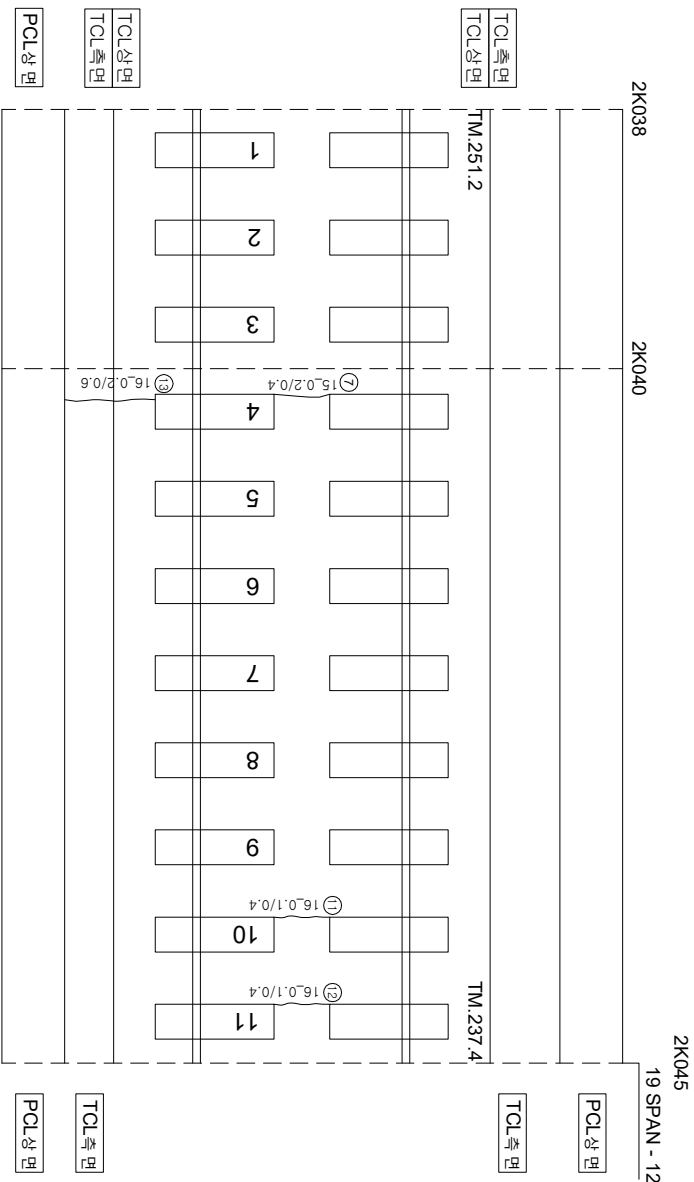
| 구분 | 번호 | 손상 | 폭 | 연장 | 비고 | 구분 | 번호 | 손상 | 폭 | 연장 | 비고 |
|---|---|---|---|---|---|---|---|---|---|---|---|
| 1차 | 1 | 균열 | 0.2 mm | 0.4 m | m | | 56 | | | | |
| | 2 | 균열 | 0.2 mm | 0.4 m | m | | 57 | | | | |
| | 3 | 균열 | 0.2 mm | 0.4 m | m | | 58 | | | | |
| | 4 | 균열 | 0.2 mm | 0.4 m | m | | 59 | | | | |
| | 5 | 균열 | 0.2 mm | 0.4 m | m | | 60 | | | | |
| | 6 | 균열 | 0.2 mm | 0.4 m | m | | 61 | | | | |
| | 7 | 균열 | 0.2 mm | 0.4 m | m | | 62 | | | | |
| | 8 | 이물침투식 | 0.5 m | 0.5 m | m | | 63 | | | | |
| | 9 | 균열 | 0.2 mm | 0.6 m | m | | 64 | | | | |
| 2차 | 10 | 이물침투식 | 0.5 m | 0.5 m | m | | 65 | | | | |
| | 11 | 균열 | 0.1 mm | 0.4 m | m | | 66 | | | | |
| | 12 | 균열 | 0.1 mm | 0.4 m | m | | 67 | | | | |
| | 13 | 균열 | 0.2 mm | 0.6 m | m | | 68 | | | | |
