호남고속선 오송고가(T2)\_87(2.344~2.358km, S23-9,S23-10)

| 시 | 행 | 사 | 종 | 역 | 명 | 용 | 여 | 사 | 단 | | | | |
|---|---|---|---|---|---|---|---|---|---|---|--|---|--|
| KORAIL<br>KOREA RAILROAD | 한국철도공사 | 2017년도 호남고속선 오송-광주순정간 콘크리트케노 정검용역 | (주) 한국조물인전연구원<br>(주) 한국국토안전연구원<br>(株) 한국건설품질연구원 | 이 박 영 | 간담 강<br>김 경 기<br>문 선 기 | 경관 | | 0.220 (0.5m이하 : 흑색)<br>0.420 (0.3m초과 0.5m이하 : 청색)<br>0.620 (0.5m초과 1.0mm미만 : 적색)<br>1.020 (1.0mm이상 : 분홍색) | | 참모대상분리<br>망상건열<br>바라, 바라, 파손<br>변태 | | 차료분리<br>철탄노출<br>누수, 슬관부<br>시공(이음판리, 종분리) | |

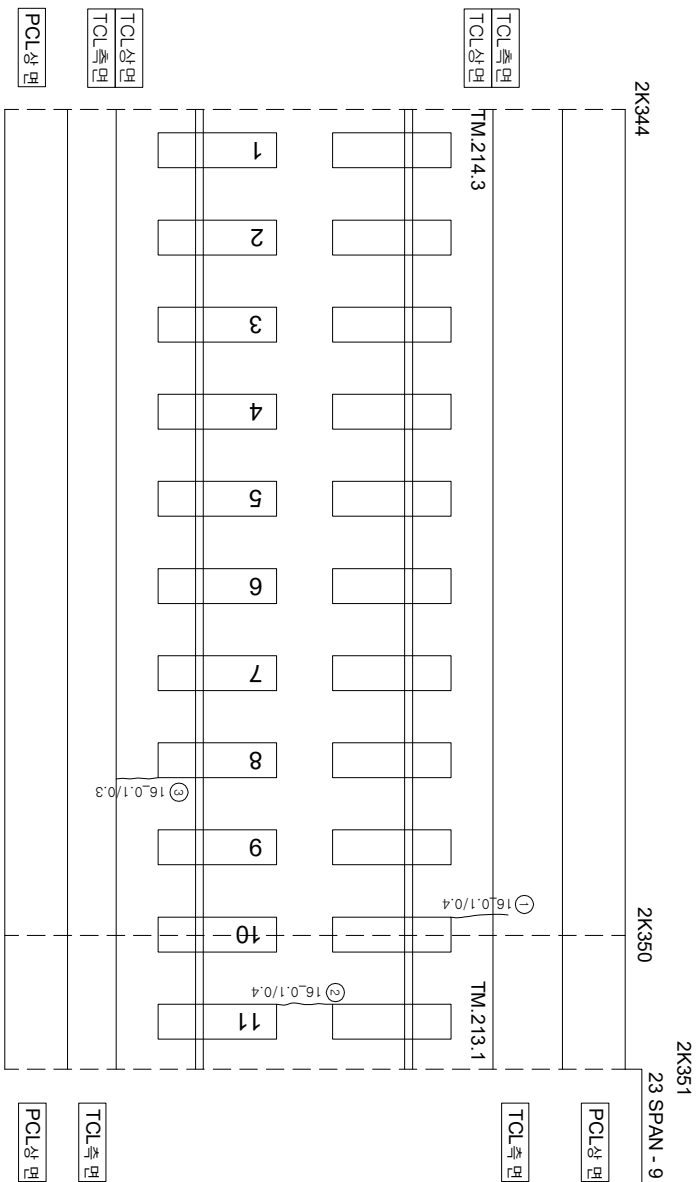
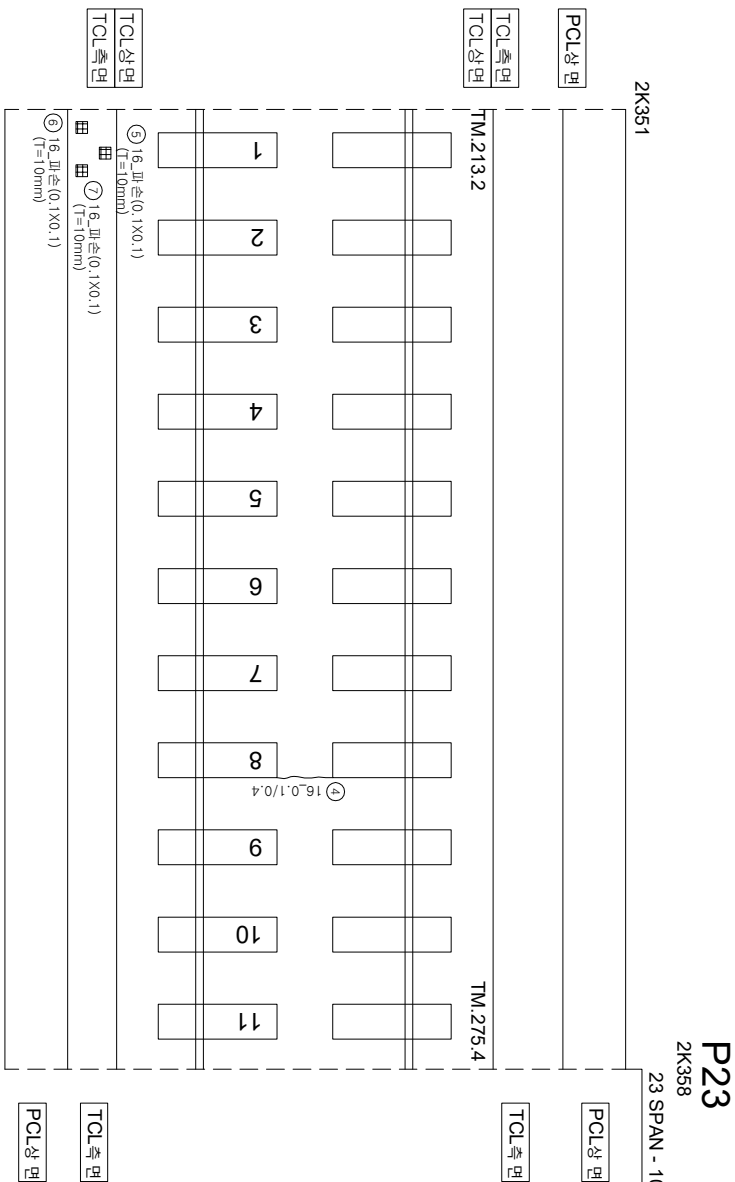
| 구분 | 번호 | 순차 | 폭 | 연장 | 비고 | 구분 | 번호 | 순차 | 폭 | 연장 | 비고 |
|---|---|---|---|---|---|---|---|---|---|---|---|
| 1차 | 1 | 구원 | 0.1 | mm | 0.4 | m | 56 | | | | |
| | 2 | 구원 | 0.1 | mm | 0.4 | m | 57 | | | | |
| | 3 | 구원 | 0.1 | mm | 0.3 | m | 58 | | | | |
| | 4 | 구원 | 0.1 | mm | 0.4 | m | 59 | | | | |
| | 5 | 파손 | 0.1 | m | 0.1 | m | 60 | | | | |
| | 6 | 파손 | 0.1 | m | 0.1 | m | 61 | | | | |
| | 7 | 파손 | 0.1 | m | 0.1 | m | 62 | | | | |
