호남고속선 오송고가(T2)\_93(2.428~2.442km, S24-11, S24-12)

| 시 | 행 | 사 | 용 | 역 | 명 | 용 | 역 | 사 | 구간 | |
|---|---|---|---|---|---|---|---|---|---|---|
| 2017년도 호남고속선 오송-광주승정간 콘크리트케도 점검용역 | | | | | | (주)한국조물안전연구원<br>(주)한국도로안전연구원<br>(株)한국건설품질연구원 | | | 이 박 영 | |

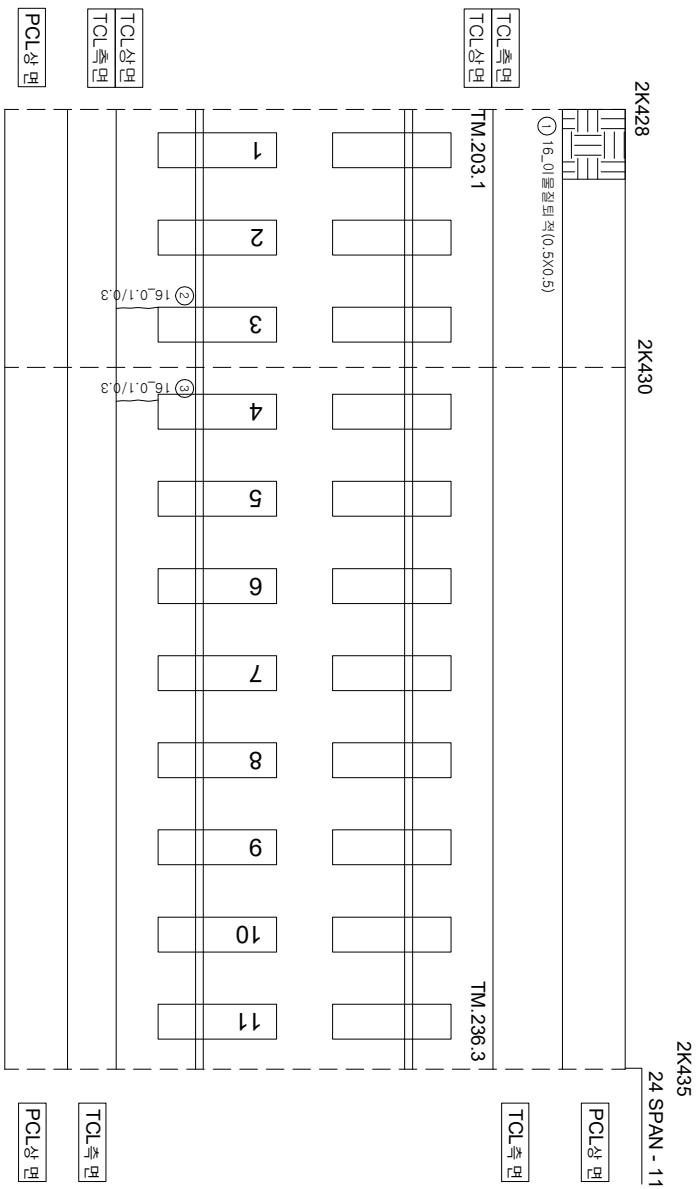
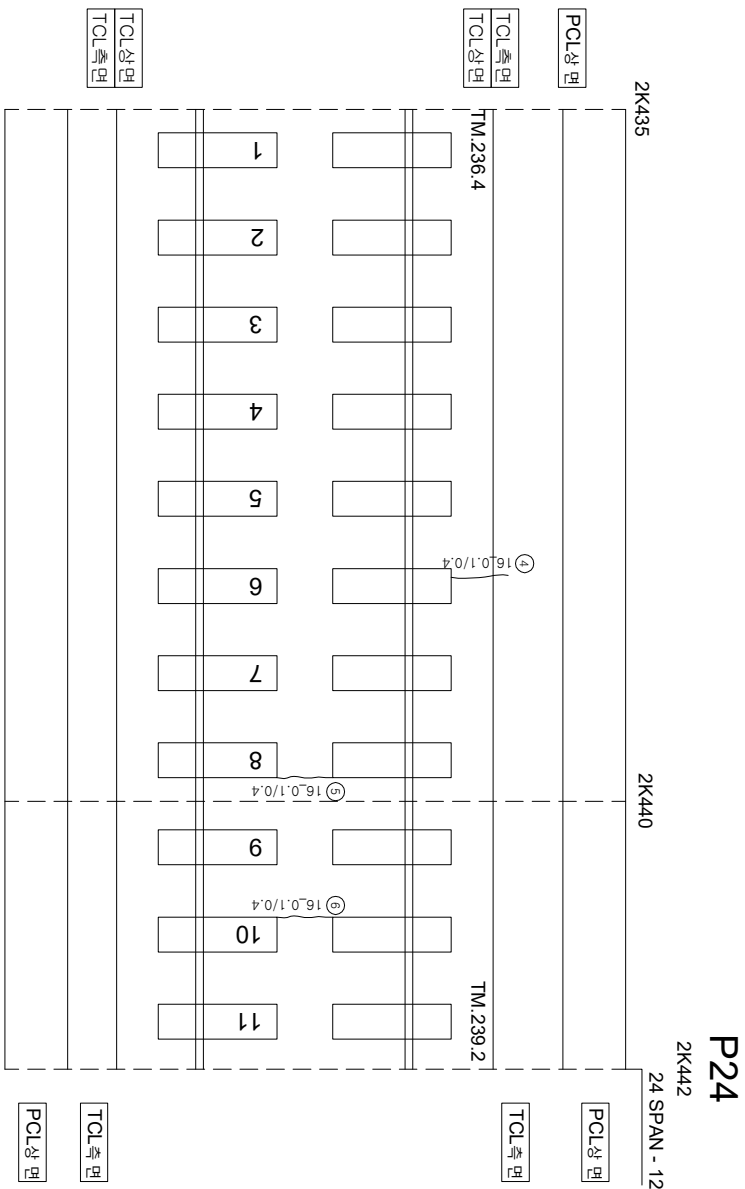
| 구분 | 번호 | 손상 | 폭 | 연장 | 비고 | 구분 | 번호 | 손상 | 폭 | 연장 | 비고 |
|---|---|---|---|---|---|---|---|---|---|---|---|
| 1 | 1 | 이동질로써 | 0.5 | 0.5 | m | | 56 | | | | |
| | 2 | 균열 | 0.1 | 0.3 | m | | 57 | | | | |
| | 3 | 균열 | 0.1 | 0.3 | m | | 58 | | | | |
| | 4 | 균열 | 0.1 | 0.4 | m | | 59 | | | | |
| | 5 | 균열 | 0.1 | 0.4 | m | | 60 | | | | |
| | 6 | 균열 | 0.1 | 0.4 | m | | 61 | | | | |
