호남고속선 오송고가(T2)\_118(2.768~2.784km, S29-1,S29-2)8

| 시 | 행 | 사 | 용 | 역 | 명 | 용 | 역 | 사 | 이 | | 용 | 단 | | | | | | | | | | | | |
|---|---|---|---|---|---|---|---|---|---|---|---|---|---|---|---|---|---|---|---|---|---|---|---|---|
| KORAIL<br>KOREA RAILROAD | 한국철도공사 | 2017년도 호남고속선 오송-광주승정간 콘크리트케도 점검용역 | (주) 한국구조물안전연구원<br>(주) 한도국토안전연구원<br>(재) 한국건설품질연구원 | 이 | 복 | 영 | 관 | 영 | 경 | 각 | 기 | 용 | | | | | | | | | | | | |

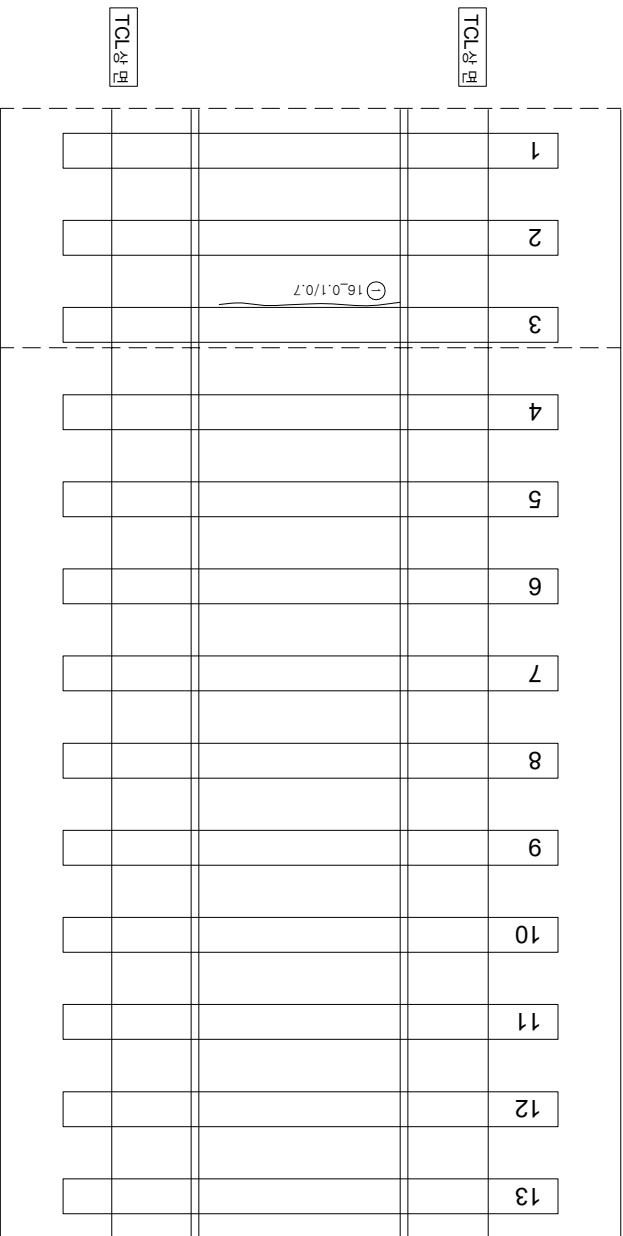
29 SPAN - 1

| 연번 | 순상 | 폭 | 연장 | 비고 | 연번 | 순상 | 폭 | 연장 | 비고 |
|---|---|---|---|---|---|---|---|---|---|
| 1 | 강제부 균열 | 0.1 mm | 0.7 m | | 56 | | | | |
| 2 | 균열 | 0.1 mm | 0.4 m | | 57 | | | | |
