호남고속선 오송고가(T2)\_127(2.898~2.914km, S31-5,S31-6)

| 시행 | 사명 | 영역 | 영역명 | 주요사업 | 구분 | | 구분명 |
|---|---|---|---|---|---|---|---|
| 한국철도공사<br>KOREA RAILROAD | 2017년도 호남고속선 오송-광주선정간 콘크리트케도 정점영역 | (주) 한국구조물안전연구원<br>(주) 한국도로안전연구원<br>(재) 한국건설품질연구원 | 이복영 | 간윤경<br>김정기<br>문석기 | 구분명 | 0.220 (0.30m이하) : 역벽 | 한동도강변리 |

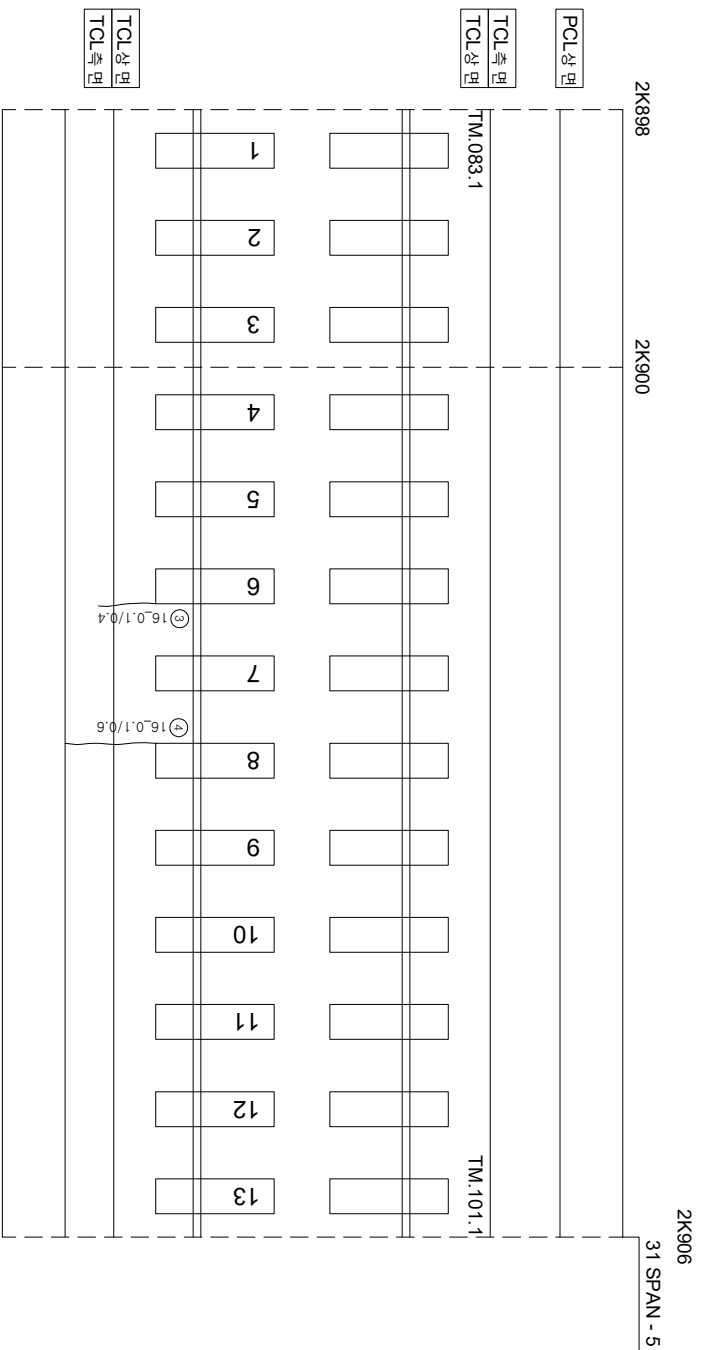
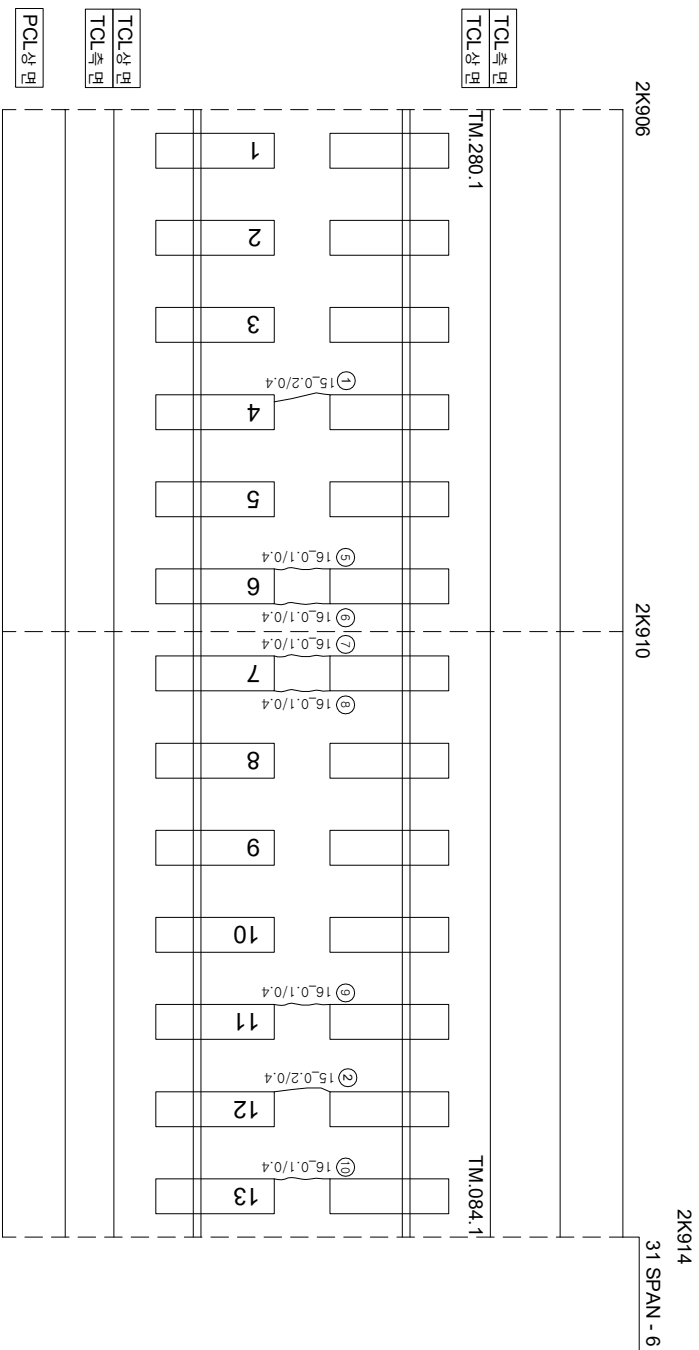
| 연번 | 순상 | 폭 | 연장 | 비고 | 연번 | 순상 | 폭 | 연장 | 비고 |
|---|---|---|---|---|---|---|---|---|---|
| 1 | 균열 | 0.2 | mm | 0.4 | m | 56 | | | |
| 2 | 균열 | 0.2 | mm | 0.4 | m | 57 | | | |
| 3 | 균열 | 0.1 | mm | 0.4 | m | 58 | | | |
| 4 | 균열 | 0.1 | mm | 0.6 | m | 59 | | | |
| 5 | 균열 | 0.1 | mm | 0.4 | m | 60 | | | |
| 6 | 균열 | 0.1 | mm | 0.4 | m | 61 | | | |
| 7 | 균열 | 0.1 | mm | 0.4 | m | 62 | | | |
| 8 | 균열 | 0.1 | mm | 0.4 | m | 63 | | | |
| 9 | 균열 | 0.1 | mm | 0.4 | m | 64 | | | |
| 10 | 균열 | 0.1 | mm | 0.4 | m | 65 | | | |
