화남고속선 오송고가(T1)\_토공노반\_15(3.360~3.380km, L=20m)

| 시 | 행 | 사 | 용 | 역 | 영 | 사 | 건 | | 영 |
|---|---|---|---|---|---|---|---|---|---|
| KORAIL<br>KOREA RAILROAD | 한국철도공사 | 2017년도 호남고속선 오송-광주승정간 콘크리트케도 점검용역 | (주) 한국구조물안전연구원<br>(주) 한국도로안전연구원<br>(재) 한국건설품질연구원 | 이 복 영 | 간 원 강<br>김 경 기<br>문 석 기 | 영 | 0220 (0.3mm이하 : 흑색) | 점도도상판리 | 재료판리 |

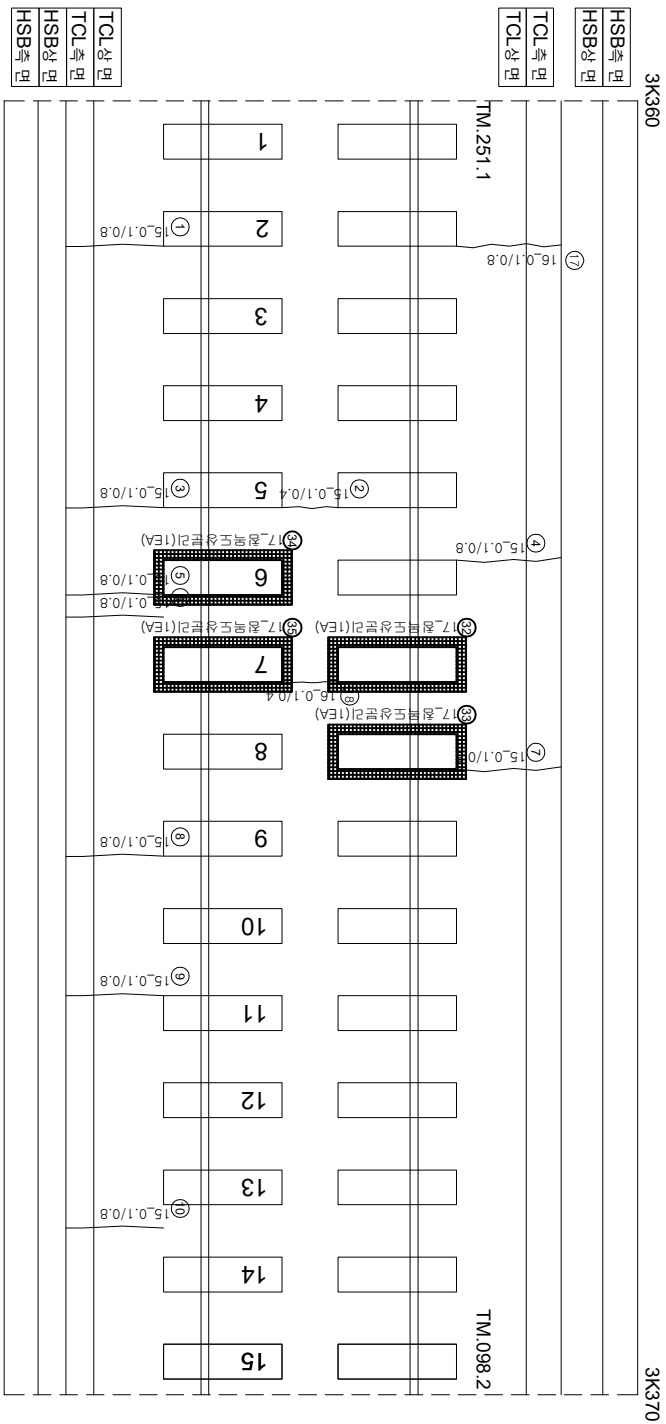
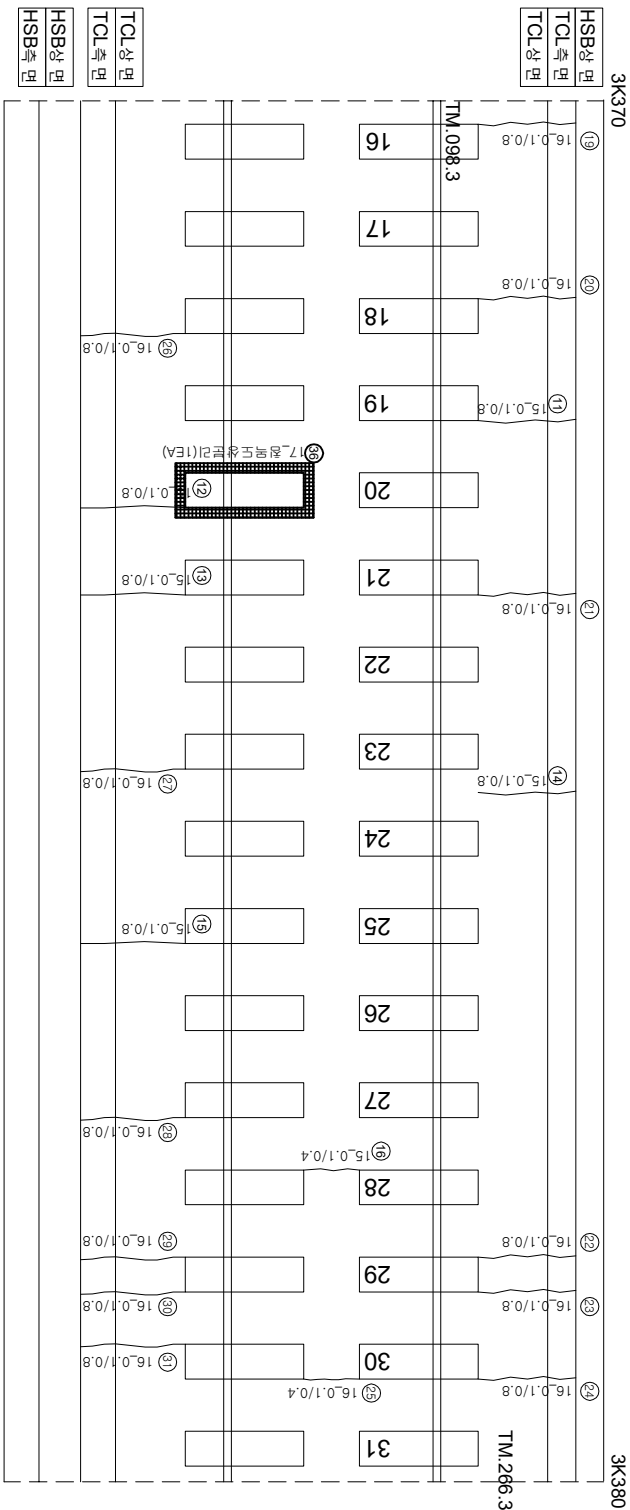
| 연번 | 산상 | 폭 | 연장 | 비고 | 연번 | 산상 | 폭 | 연장 | 비고 |
|---|---|---|---|---|---|---|---|---|---|
| 1 | 균열 | 0.4 mm | 0.8 m | | 56 | | | | |
| 2 | 균열 | 0.1 mm | 0.4 m | | 57 | | | | |
| 3 | 균열 | 0.1 mm | 0.8 m | | 58 | | | | |
| 16 | 균열 | 0.1 mm | 0.4 m | | 71 | | | | |
| 32 | 잔해도상판리 | | 1.0 ea | 신규 | 87 | | | | |
