화남고속선 오송고가(T1)\_토공노반\_24(3.540~3.560km, L=20m)

| 시 | 행 | 사 | 용 | 역 | 영 | 사 | 건 | | 영 |
|---|---|---|---|---|---|---|---|---|---|
| KORAIL<br>KOREA RAILROAD | 한국철도공사 | 2017년도 호남고속선 오송-광주승정간 콘크리트케도 점검용역 | (주) 한국구조물안전연구원<br>(주) 한국도로안전연구원<br>(재) 한국건설품질연구원 | 이 복 영 | 간 원 강<br>김 경 기<br>문 준 기 | 영 | 02220 (0.3mm이하 : 흑색) | 점도도상판리 | 재료판리 |

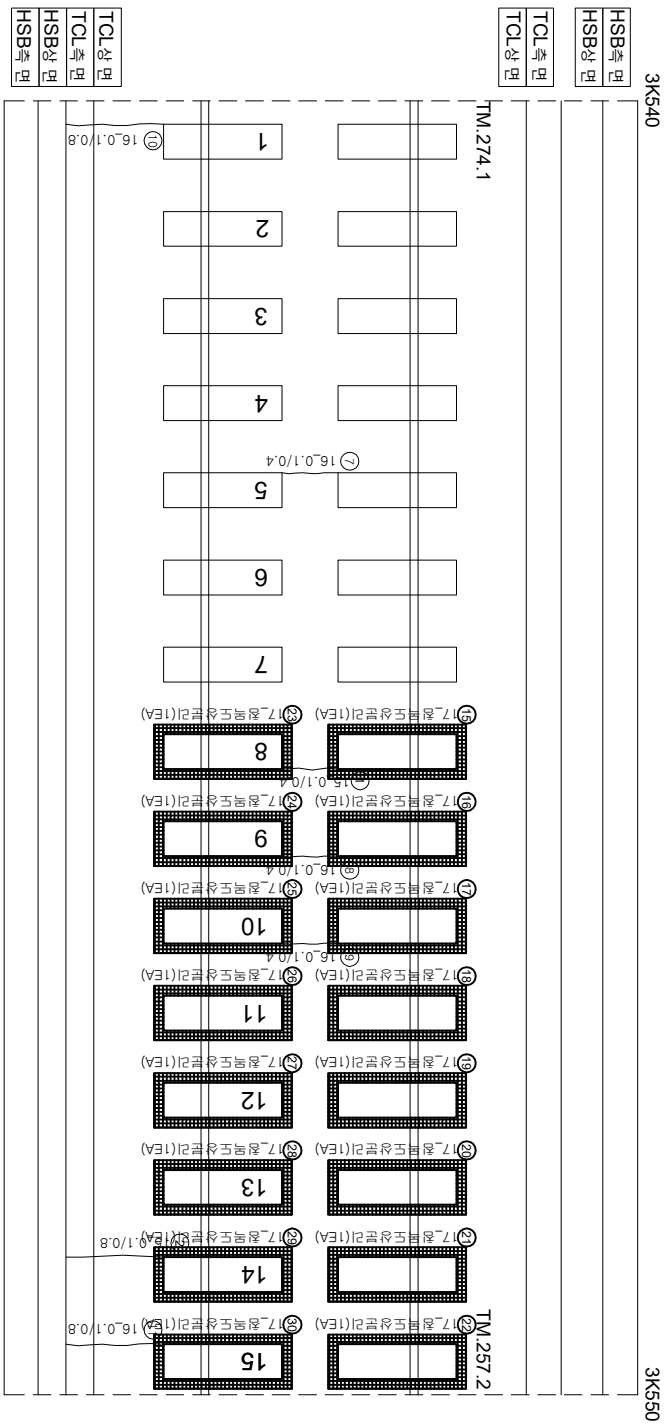
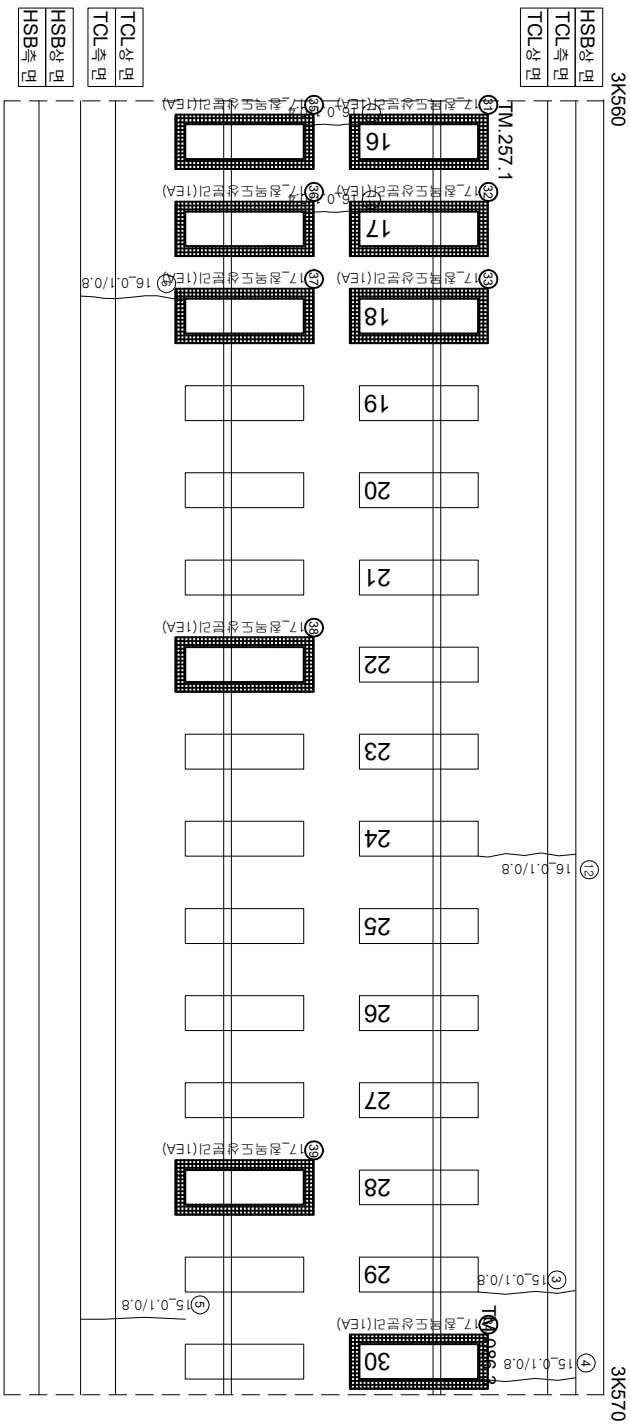
| 연번 | 산선 | 폭 | 연장 | 비고 | 연번 | 산선 | 폭 | 연장 | 비고 |
|---|---|---|---|---|---|---|---|---|---|
| 1 | 균열 | 0.4 mm | 0.4 m | | 56 | | | | |
| 2 | 균열 | 0.1 mm | 0.8 m | | 57 | | | | |
| 3 | 균열 | 0.1 mm | 0.8 m | | 58 | | | | |
| 4 | 균열 | 0.1 mm | 0.8 m | | 59 | | | | |
| 5 | 균열 | 0.1 mm | 0.8 m | | 60 | | | | |
| 6 | 균열 | 0.1 mm | 0.8 m | | 61 | | | | |
| 7 | 균열 | 0.1 mm | 0.4 m | | 62 | | | | |
| 8 | 균열 | 0.1 mm | 0.4 m | | 63 | | | | |
| 9 | 균열 | 0.1 mm | 0.4 m | | 64 | | | | |
| 10 | 균열 | 0.1 mm | 0.8 m | | 65 | | | | |
| 11 | 균열 | 0.1 mm | 0.8 m | | 66 | | | | |
| 12 | 균열 | 0.1 mm | 0.8 m | | 67 | | | | |
| 13 | 균열 | 0.1 mm | 0.4 m | | 68 | | | | |
| 14 | 균열 | 0.1 mm | 0.4 m | | 69 | | | | |
| 15 | 균열도상분리 | | 1.0 ea | 신규 | 70 | | | | |
| 16 | 균열도상분리 | | 1.0 ea | 신규 | 71 | | | | |
| 17 | 균열도상분리 | | 1.0 ea | 신규 | 72 | | | | |
| 18 | 균열도상분리 | | 1.0 ea | 신규 | 73 | | | | |
| 19 | 균열도상분리 | | 1.0 ea | 신규 | 74 | | | | |
| 20 | 균열도상분리 | | 1.0 ea | 신규 | 75 | | | | |
| 21 | 균열도상분리 | | 1.0 ea | 신규 | 76 | | | | |
| 22 | 균열도상분리 | | 1.0 ea | 신규 | 77 | | | | |
| 23 | 균열도상분리 | | 1.0 ea | 신규 | 78 | | | | |
| 24 | 균열도상분리 | | 1.0 ea | 신규 | 79 | | | | |
| 25 | 균열도상분리 | | 1.0 ea | 신규 | 80 | | | | |
| 26 | 균열도상분리 | | 1.0 ea | 신규 | 81 | | | | |
| 27 | 균열도상분리 | | 1.0 ea | 신규 | 82 | | | | |
| 28 | 균열도상분리 | | 1.0 ea | 신규 | 83 | | | | |
| 29 | 균열도상분리 | | 1.0 ea | 신규 | 84 | | | | |
| 30 | 균열도상분리 | | 1.0 ea | 신규 | 85 | | | | |
| 31 | 균열도상분리 | | 1.0 ea | 신규 | 86 | | | | |
| 32 | 균열도상분리 | | 1.0 ea | 신규 | 87 | | | | |
| 33 | 균열도상분리 | | 1.0 ea | 신규 | 88 | | | | |
| 34 | 균열도상분리 | | 1.0 ea | 신규 | 89 | | | | |
| 35 | 균열도상분리 | | 1.0 ea | 신규 | 90 | | | | |
| 36 | 균열도상분리 | | 1.0 ea | 신규 | 91 | | | | |
| 37 | 균열도상분리 | | 1.0 ea | 신규 | 92 | | | | |
| 38 | 균열도상분리 | | 1.0 ea | 신규 | 93 | | | | |
| 39 | 균열도상분리 | | 1.0 ea | 신규 | 94 | | | | |
