호남고속선 오송고가(T1)\_토광노반\_28(3.620~3.640km, L=20m)

| 시 | 행 | 사 | 용 | 역 | 명 | 용 | 역 | 사 | 내 | | 간 | 표 | | | | | |
|---|---|---|---|---|---|---|---|---|---|---|---|---|---|---|---|---|---|
| 한국철도공사 | | | 2017년도 호남고속선 오송-광주승정간 콘크리트케도 점검용역 | | | (주)한국구조물안전연구원<br>(주)한국토안전연구원<br>(재)한국건설품질연구원 | | | 이 | | 역 | 0.220 (0.3m이하 : 흑색)<br>0.420 (0.3m초과 0.5m이하 : 황색)<br>0.620 (0.5m초과 1.0m미만 : 적색)<br>1.020 (1.0m이상 : 분홍색) | | 침목도상본리 | | 침목도상본리 | |

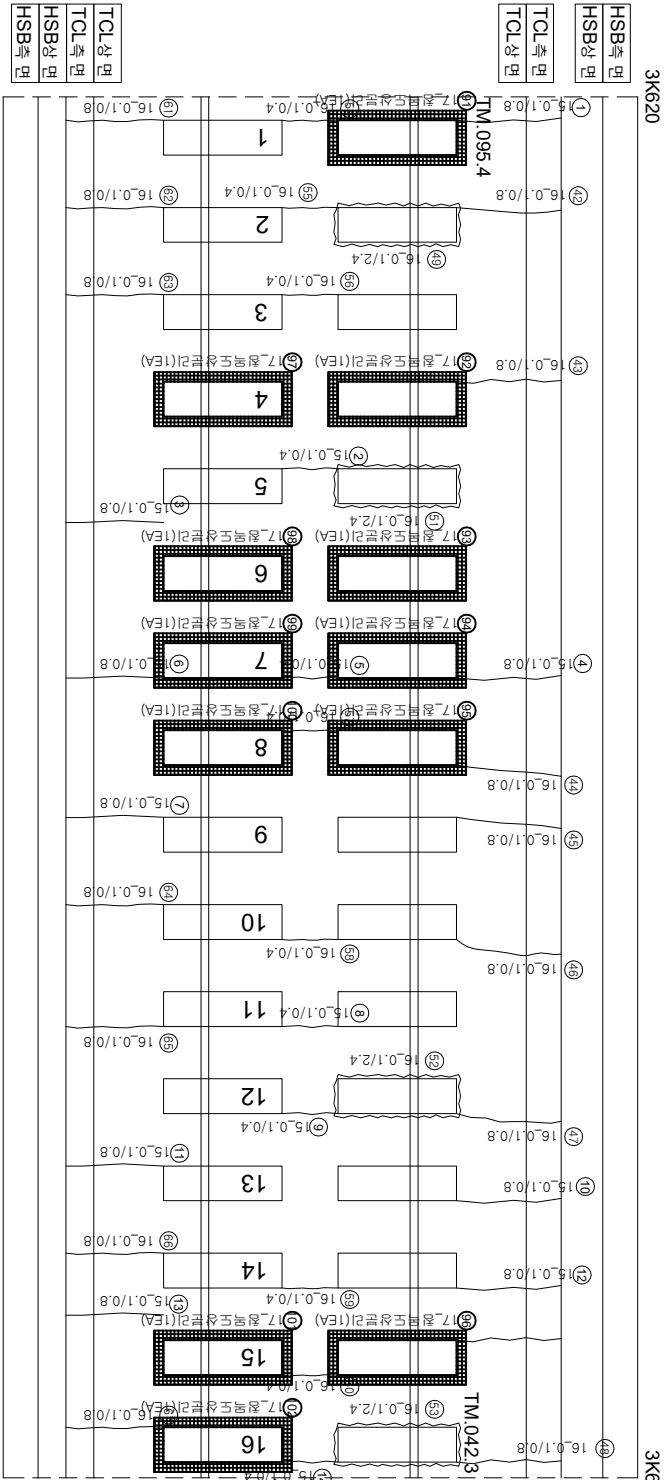
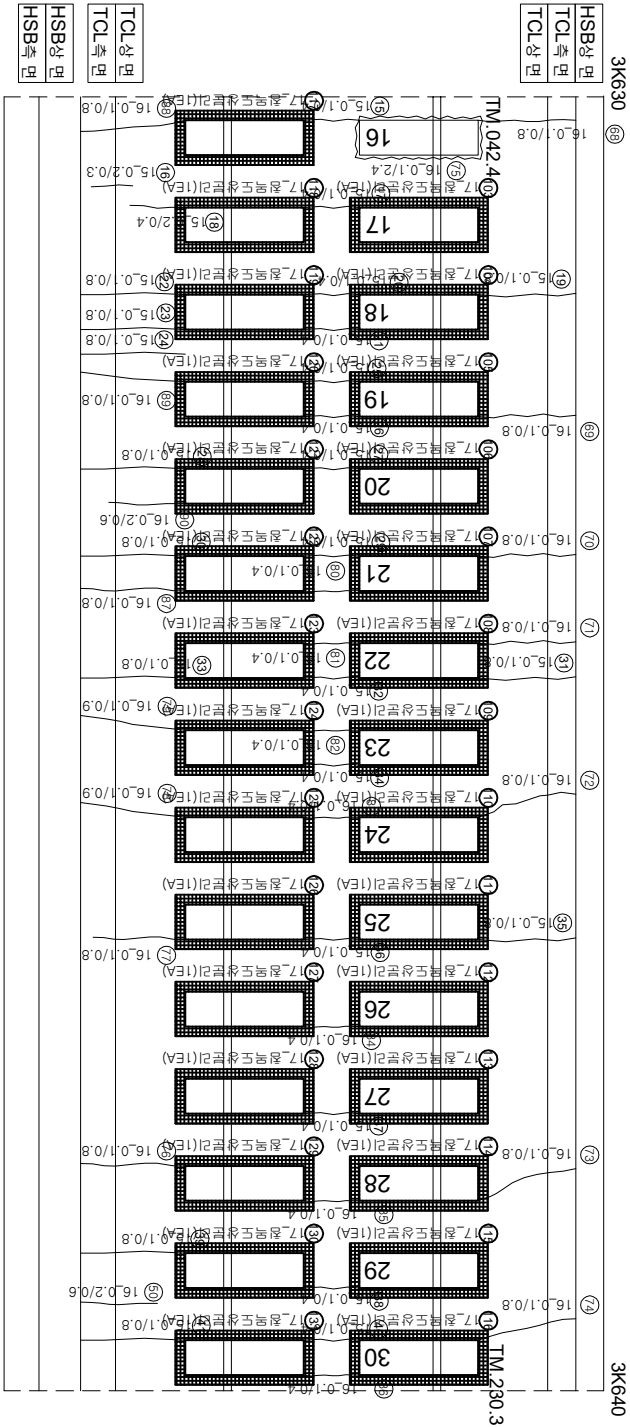
| 면별 | 순상 | 폭 | 연장 | 비고 | 면별 | 순상 | 폭 | 연장 | 비고 | 면별 | 순상 | 폭 | 연장 | 비고 | | |
|---|---|---|---|---|---|---|---|---|---|---|---|---|---|---|---|---|
| 1 | 균열 | 0.1 | mm | 0.8 | m | 56 | 균열 | 0.1 | mm | 0.4 | m | 111 | 침목도상본리 | 1.0 | ea | 신규 |
| 2 | 균열 | 0.1 | mm | 0.4 | m | 57 | 균열 | 0.1 | mm | 0.4 | m | 112 | 침목도상본리 | 1.0 | ea | 신규 |
| 3 | 균열 | 0.1 | mm | 0.8 | m | 58 | 균열 | 0.1 | mm | 0.4 | m | 113 | 침목도상본리 | 1.0 | ea | 신규 |
| 4 | 균열 | 0.1 | mm | 0.8 | m | 59 | 균열 | 0.1 | mm | 0.4 | m | 114 | 침목도상본리 | 1.0 | ea | 신규 |
| 5 | 균열 | 0.1 | mm | 0.4 | m | 60 | 균열 | 0.1 | mm | 0.4 | m | 115 | 침목도상본리 | 1.0 | ea | 신규 |
| 6 | 균열 | 0.1 | mm | 0.8 | m | 61 | 균열 | 0.1 | mm | 0.8 | m | 116 | 침목도상본리 | 1.0 | ea | 신규 |
| 7 | 균열 | 0.1 | mm | 0.8 | m | 62 | 균열 | 0.1 | mm | 0.8 | m | 117 | 침목도상본리 | 1.0 | ea | 신규 |
| 8 | 균열 | 0.1 | mm | 0.4 | m | 63 | 균열 | 0.1 | mm | 0.8 | m | 118 | 침목도상본리 | 1.0 | ea | 신규 |
| 9 | 균열 | 0.1 | mm | 0.4 | m | 64 | 균열 | 0.1 | mm | 0.8 | m | 119 | 침목도상본리 | 1.0 | ea | 신규 |
| 10 | 균열 | 0.1 | mm | 0.8 | m | 65 | 균열 | 0.1 | mm | 0.8 | m | 120 | 침목도상본리 | 1.0 | ea | 신규 |
| 11 | 균열 | 0.1 | mm | 0.8 | m | 66 | 균열 | 0.1 | mm | 0.8 | m | 121 | 침목도상본리 | 1.0 | ea | 신규 |
| 12 | 균열 | 0.1 | mm | 0.8 | m | 67 | 균열 | 0.1 | mm | 0.8 | m | 122 | 침목도상본리 | 1.0 | ea | 신규 |
| 13 | 균열 | 0.1 | mm | 0.8 | m | 68 | 균열 | 0.1 | mm | 0.8 | m | 123 | 침목도상본리 | 1.0 | ea | 신규 |
| 14 | 균열 | 0.1 | mm | 0.4 | m | 69 | 균열 | 0.1 | mm | 0.8 | m | 124 | 침목도상본리 | 1.0 | ea | 신규 |
| 15 | 균열 | 0.1 | mm | 0.4 | m | 70 | 균열 | 0.1 | mm | 0.8 | m | 125 | 침목도상본리 | 1.0 | ea | 신규 |
| 16 | 균열 | 0.2 | mm | 0.3 | m | 71 | 균열 | 0.1 | mm | 0.8 | m | 126 | 침목도상본리 | 1.0 | ea | 신규 |
| 17 | 균열 | 0.1 | mm | 0.4 | m | 72 | 균열 | 0.1 | mm | 0.8 | m | 127 | 침목도상본리 | 1.0 | ea | 신규 |
| 18 | 균열 | 0.2 | mm | 0.4 | m | 73 | 균열 | 0.1 | mm | 0.8 | m | 128 | 침목도상본리 | 1.0 | ea | 신규 |
| 19 | 균열 | 0.1 | mm | 0.8 | m | 74 | 균열 | 0.1 | mm | 0.8 | m | 129 | 침목도상본리 | 1.0 | ea | 신규 |
| 20 | 균열 | 0.1 | mm | 0.4 | m | 75 | 경계부 균열 | 0.1 | mm | 2.4 | m | 130 | 침목도상본리 | 1.0 | ea | 신규 |
| 21 | 균열 | 0.1 | mm | 0.4 | m | 76 | 균열 | 0.1 | mm | 0.8 | m | 131 | 침목도상본리 | 1.0 | ea | 신규 |
| 22 | 균열 | 0.1 | mm | 0.8 | m | 77 | 균열 | 0.1 | mm | 0.8 | m | | | | | |
| 23 | 경계부 균열 | 0.1 | mm | 0.8 | m | 78 | 균열 | 0.1 | mm | 0.9 | m | | | | | |
| 24 | 균열 | 0.1 | mm | 0.8 | m | 79 | 균열 | 0.1 | mm | 0.9 | m | | | | | |
| 25 | 균열 | 0.1 | mm | 0.4 | m | 80 | 균열 | 0.1 | mm | 0.4 | m | | | | | |
| 26 | 균열 | 0.1 | mm | 0.4 | m | 81 | 균열 | 0.1 | mm | 0.4 | m | | | | | |
| 27 | 균열 | 0.1 | mm | 0.4 | m | 82 | 균열 | 0.1 | mm | 0.4 | m | | | | | |
| 28 | 균열 | 0.1 | mm | 0.8 | m | 83 | 균열 | 0.1 | mm | 0.4 | m | | | | | |
| 29 | 균열 | 0.1 | mm | 0.4 | m | 84 | 균열 | 0.1 | mm | 0.4 | m | | | | | |
| 30 | 균열 | 0.1 | mm | 0.8 | m | 85 | 균열 | 0.1 | mm | 0.4 | m | | | | | |
| 31 | 균열 | 0.1 | mm | 0.8 | m | 86 | 경계부 균열 | 0.1 | mm | 0.4 | m | | | | | |
| 32 | 균열 | 0.1 | mm | 0.4 | m | 87 | 균열 | 0.1 | mm | 0.8 | m | | | | | |
| 33 | 균열 | 0.1 | mm | 0.8 | m | 88 | 균열 | 0.1 | mm | 0.8 | m | | | | | |
| 34 | 균열 | 0.1 | mm | 0.4 | m | 89 | 균열 | 0.1 | mm | 0.8 | m | | | | | |
| 35 | 균열 | 0.1 | mm | 0.8 | m | 90 | 균열 | 0.2 | mm | 0.6 | m | | | | | |
| 36 | 균열 | 0.1 | mm | 0.4 | m | 91 | 침목도상본리 | | | 1.0 | ea | 신규 | | | | |
| 37 | 균열 | 0.1 | mm | 0.4 | m | 92 | 침목도상본리 | | | 1.0 | ea | 신규 | | | | |
| 38 | 균열 | 0.1 | mm | 0.4 | m | 93 | 침목도상본리 | | | 1.0 | ea | 신규 | | | | |
| 39 | 균열 | 0 | mm | 0.8 | m | 94 | 침목도상본리 | | | 1.0 | ea | 신규 | | | | |
| 40 | 균열 | 0.1 | mm | 0.4 | m | 95 | 침목도상본리 | | | 1.0 | ea | 신규 | | | | |
| 41 | 균열 | 0.1 | mm | 0.8 | m | 96 | 침목도상본리 | | | 1.0 | ea | 신규 | | | | |
| 42 | 균열 | 0.1 | mm | 0.8 | m | 97 | 침목도상본리 | | | 1.0 | ea | 신규 | | | | |
| 43 | 균열 | 0.1 | mm | 0.8 | m | 98 | 침목도상본리 | | | 1.0 | ea | 신규 | | | | |
| 44 | 균열 | 0.1 | mm | 0.8 | m | 99 | 침목도상본리 | | | 1.0 | ea | 신규 | | | | |
| 45 | 균열 | 0.1 | mm | 0.8 | m | 100 | 침목도상본리 | | | 1.0 | ea | 신규 | | | | |
| 46 | 균열 | 0.1 | mm | 0.8 | m | 101 | 침목도상본리 | | | 1.0 | ea | 신규 | | | | |
| 47 | 균열 | 0.1 | mm | 0.8 | m | 102 | 침목도상본리 | | | 1.0 | ea | 신규 | | | | |
| 48 | 균열 | 0.1 | mm | 0.8 | m | 103 | 침목도상본리 | | | 1.0 | ea | 신규 | | | | |
| 49 | 경계부 균열 | 0.1 | mm | 2.4 | m | 104 | 침목도상본리 | | | 1.0 | ea | 신규 | | | | |
| 50 | 균열 | 0.2 | mm | 0.6 | m | 105 | 침목도상본리 | | | 1.0 | ea | 신규 | | | | |
| 51 | 경계부 균열 | 0.1 | mm | 2.4 | m | 106 | 침목도상본리 | | | 1.0 | ea | 신규 | | | | |
| 52 | 경계부 균열 | 0.1 | mm | 2.4 | m | 107 | 침목도상본리 | | | 1.0 | ea | 신규 | | | | |
| 53 | 경계부 균열 | 0.1 | mm | 2.4 | m | 108 | 침목도상본리 | | | 1.0 | ea | 신규 | | | | |
| 54 | 균열 | 0.1 | mm | 0.4 | m | 109 | 침목도상본리 | | | 1.0 | ea | 신규 | | | | |
| 55 | 균열 | 0.1 | mm | 0.4 | m | 110 | 침목도상본리 | | | 1.0 | ea | 신규 | | | | |
