호남고속선 오송고가(T1)\_토공노반\_38(3.820~3.840km, L=20m)

| 2017년도 호남고속선 오송-광주승정간 콘크리트케도 점검영역 | | | | | | | | | | | | | | | |

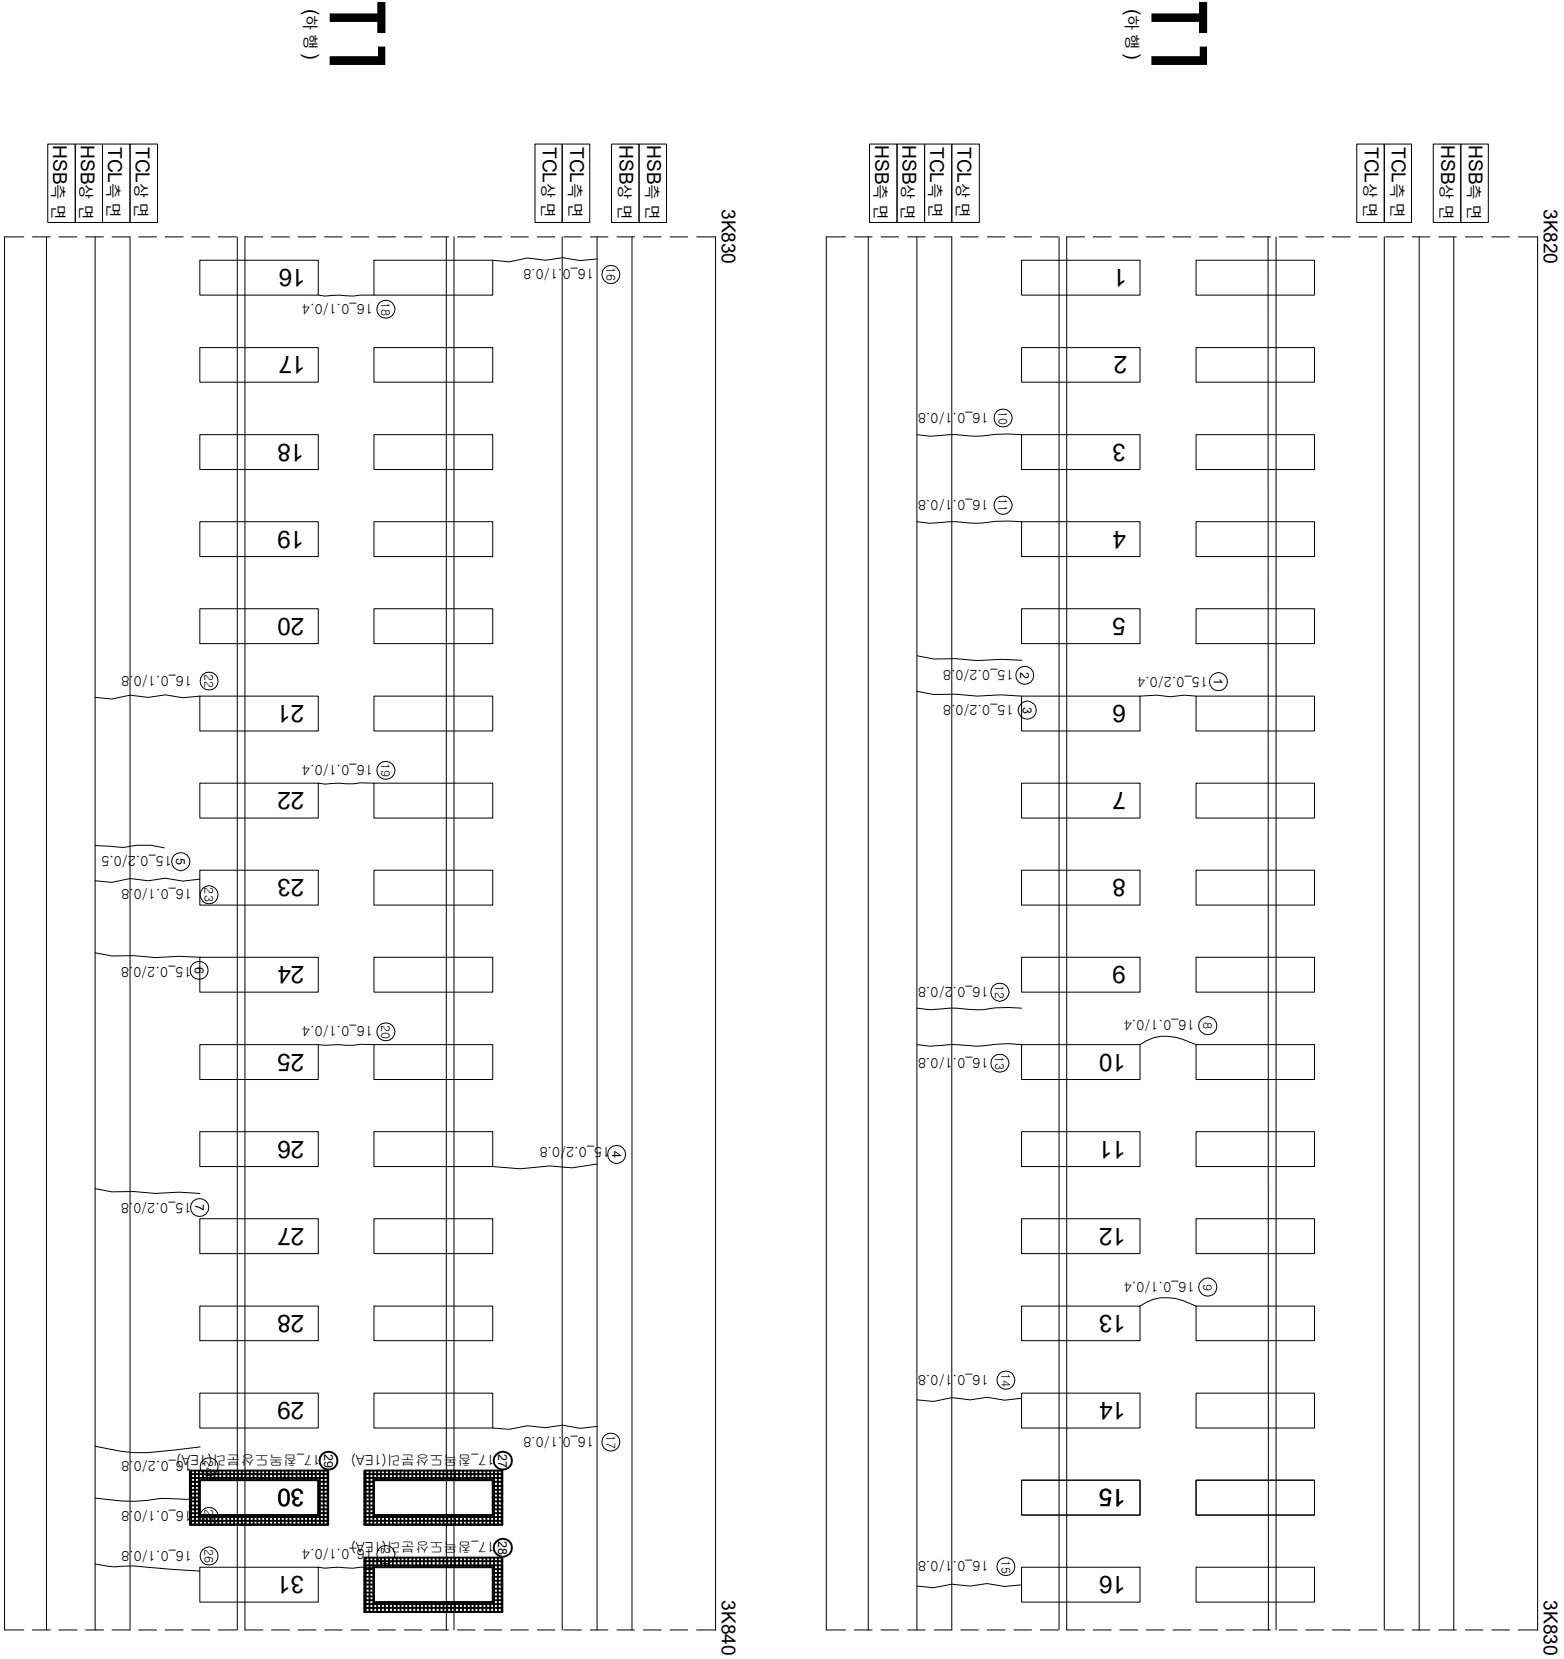
| 연번 | 순상 | 폭 | 연장 | 비고 | 연번 | 순상 | 폭 | 연장 | 비고 |
|---|---|---|---|---|---|---|---|---|---|
| 1 | 균열 0.2 | mm | 0.4 m | 56 | | | | | |
| 2 | 균열 0.2 | mm | 0.8 m | 57 | | | | | |
| 3 | 균열 0.2 | mm | 0.8 m | 58 | | | | | |
| 4 | 균열 0.2 | mm | 0.8 m | 59 | | | | | |
| 5 | 균열 0.2 | mm | 0.5 m | 60 | | | | | |
| 6 | 균열 0.2 | mm | 0.8 m | 61 | | | | | |
| 7 | 균열 0.2 | mm | 0.8 m | 62 | | | | | |
| 8 | 균열 0.1 | mm | 0.4 m | 63 | | | | | |
| 9 | 균열 0.1 | mm | 0.4 m | 64 | | | | | |
| 10 | 균열 0.1 | mm | 0.8 m | 65 | | | | | |
| 11 | 균열 0.1 | mm | 0.8 m | 66 | | | | | |
| 12 | 균열 0.2 | mm | 0.8 m | 67 | | | | | |
| 13 | 균열 0.1 | mm | 0.8 m | 68 | | | | | |
| 14 | 균열 0.1 | mm | 0.8 m | 69 | | | | | |
| 15 | 균열 0.1 | mm | 0.8 m | 70 | | | | | |
| 16 | 균열 0.1 | mm | 0.8 m | 71 | | | | | |
| 17 | 균열 0.1 | mm | 0.8 m | 72 | | | | | |
| 18 | 균열 0.1 | mm | 0.4 m | 73 | | | | | |
| 19 | 균열 0.1 | mm | 0.4 m | 74 | | | | | |
| 20 | 균열 0.1 | mm | 0.4 m | 75 | | | | | |
| 21 | 균열 0.1 | mm | 0.4 m | 76 | | | | | |
| 22 | 균열 0.1 | mm | 0.8 m | 77 | | | | | |
| 23 | 균열 0.1 | mm | 0.8 m | 78 | | | | | |
| 24 | 균열 0.2 | mm | 0.8 m | 79 | | | | | |
| 25 | 균열 0.1 | mm | 0.8 m | 80 | | | | | |
| 26 | 균열 0.1 | mm | 0.8 m | 81 | | | | | |
| 27 | 점박도상분리 | 1.0 ea | 신규 | 82 | | | | | |
| 28 | 점박도상분리 | 1.0 ea | 신규 | 83 | | | | | |
| 29 | 점박도상분리 | 1.0 ea | 신규 | 84 | | | | | |
