화남고속선 오송고가(T1)\_토공노반\_63(4.320~4.340km, L=20m)

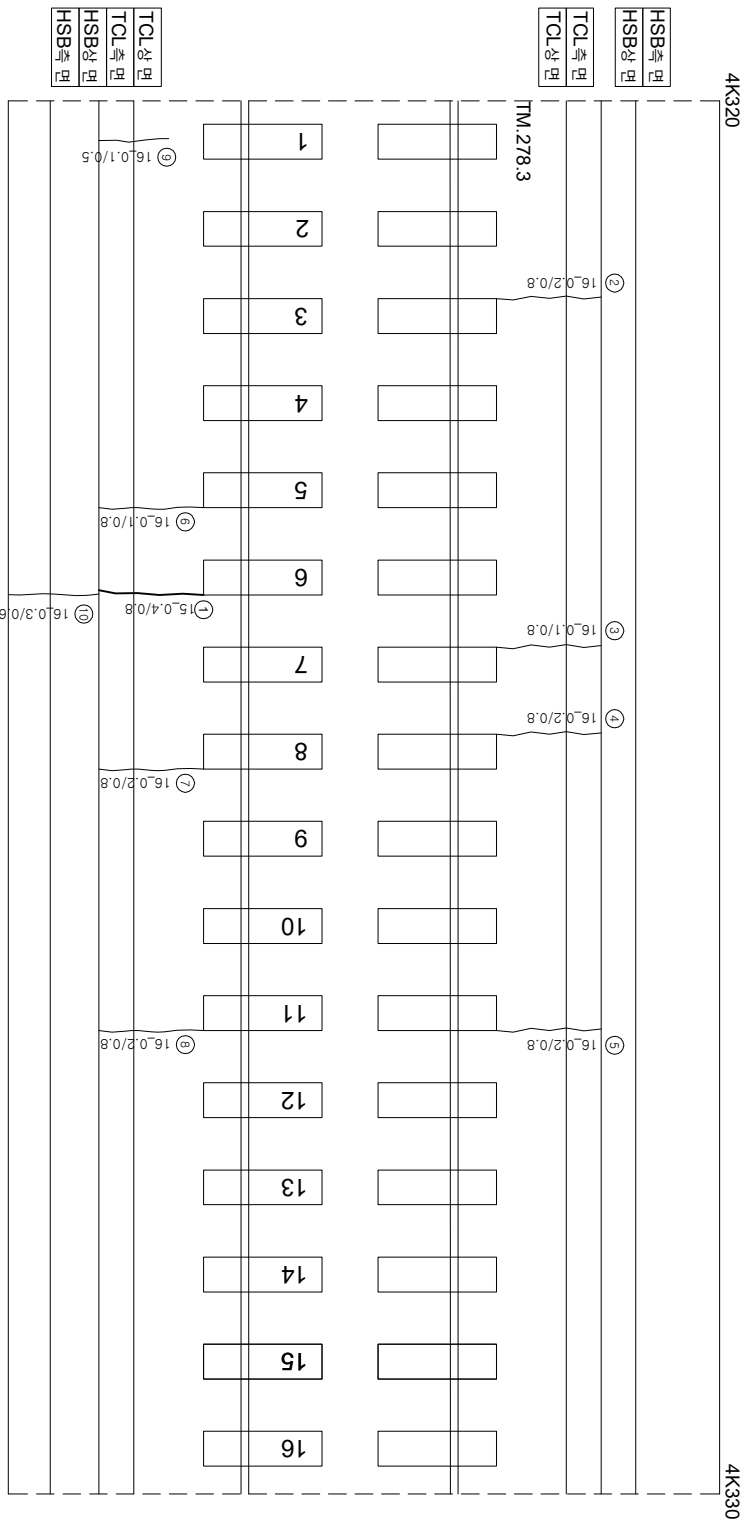
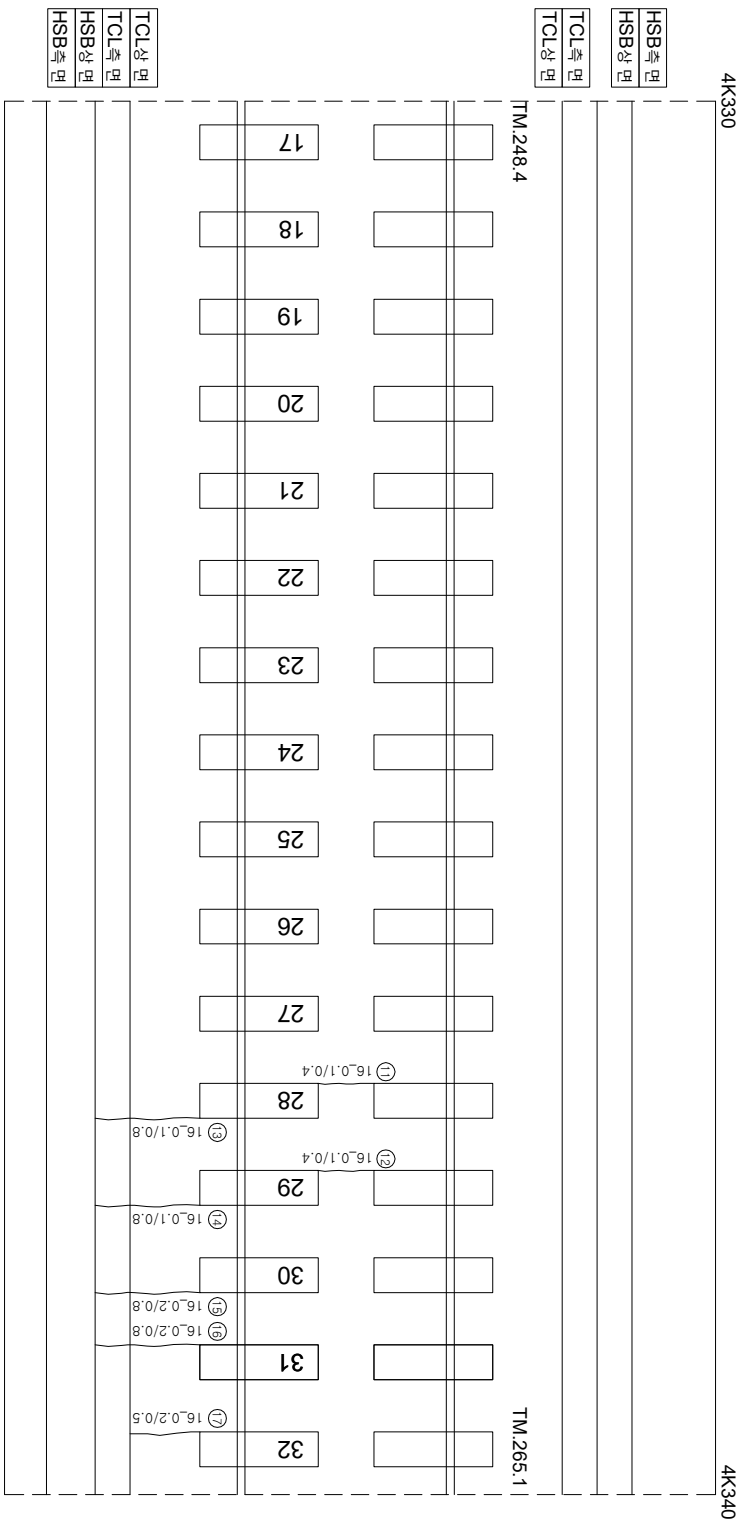
| 연번 | 산상 | 폭 | 연장 | 비고 | 연번 | 산상 | 폭 | 연장 | 비고 |
|---|---|---|---|---|---|---|---|---|---|
| 1 | 균열 | 0.4 mm | 0.8 m | | 56 | | | | |
| 2 | 균열 | 0.2 mm | 0.8 m | | 57 | | | | |
| 3 | 균열 | 0.1 mm | 0.8 m | | 58 | | | | |
| 4 | 균열 | 0.2 mm | 0.8 m | | 59 | | | | |
| 5 | 균열 | 0.2 mm | 0.8 m | | 60 | | | | |
| 6 | 균열 | 0.1 mm | 0.8 m | | 61 | | | | |
| 7 | 균열 | 0.2 mm | 0.8 m | | 62 | | | | |
| 8 | 균열 | 0.2 mm | 0.8 m | | 63 | | | | |
| 9 | 균열 | 0.1 mm | 0.5 m | | 64 | | | | |
| 10 | 균열 | 0.3 mm | 0.6 m | | 65 | | | | |
| 11 | 균열 | 0.1 mm | 0.4 m | | 66 | | | | |
| 12 | 균열 | 0.1 mm | 0.4 m | | 67 | | | | |
| 13 | 균열 | 0.1 mm | 0.8 m | | 68 | | | | |
| 14 | 균열 | 0.1 mm | 0.8 m | | 69 | | | | |
| 15 | 균열 | 0.2 mm | 0.8 m | | 70 | | | | |
| 16 | 균열 | 0.2 mm | 0.8 m | | 71 | | | | |
| 17 | 균열 | 0.2 mm | 0.5 m | | 72 | | | | |
