화남고속선 오송고가(T1)\_토공노반\_64(4.340~4.360km, L=20m)

| 시 | 행 사 | 용 역 명 | 용 역 사 | 과 일 전 장 | | 구 간 | | | | |
|---|---|---|---|---|---|---|---|--|---|--|
| KORAIL<br>KOREA RAILROAD | 한국철도공사 | 2017년도 호남고속선 오송-광주승정간 콘크리트케도 점경용역<br>(재)한국건설품질연구원 | (주)한국구조물안전연구원<br>(주)한국도로안전연구원<br>(재)한국건설품질연구원 | 이 복 영<br><br>김 원 강<br>김 경 기<br>문 준 석 | 영 권 | 0220 (0.3m이하 : 황색) | 참목도상분기 | | 차료분기 | |

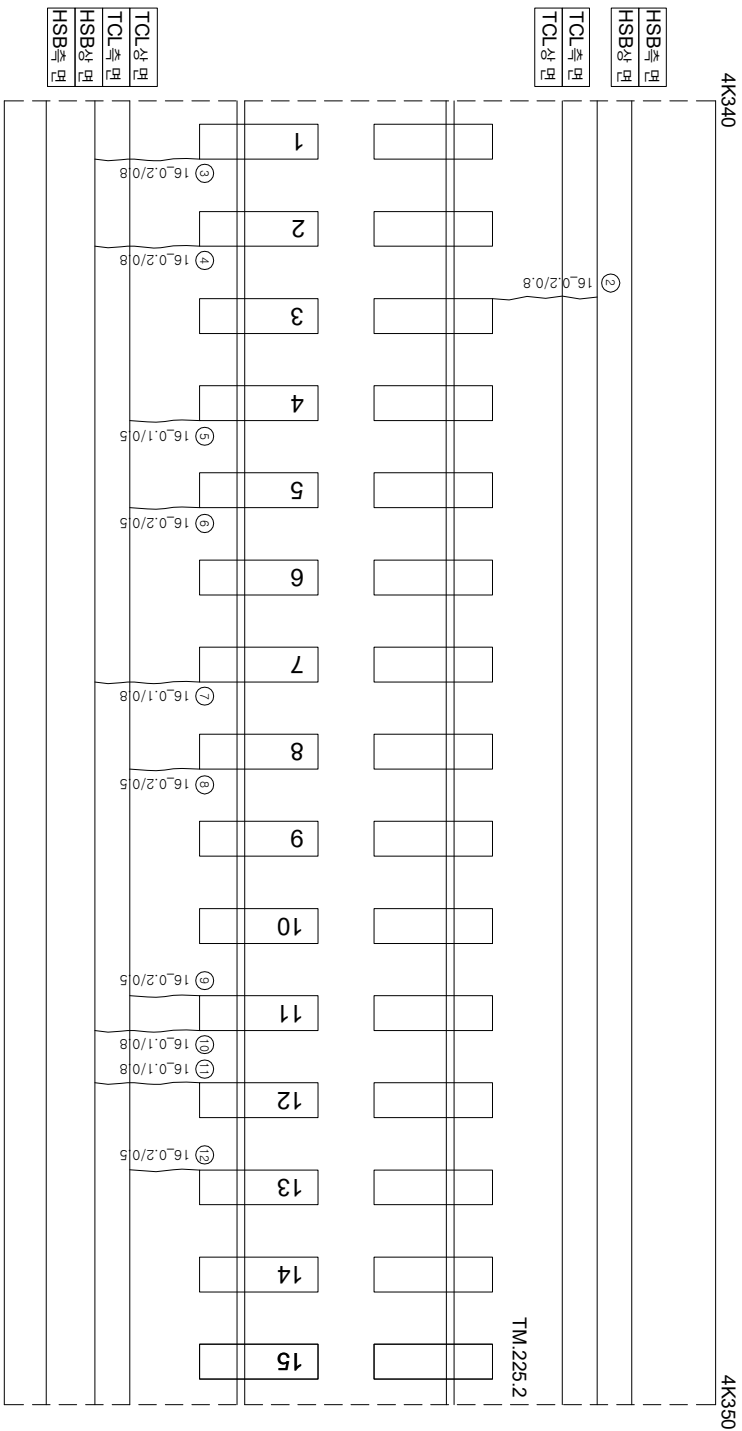
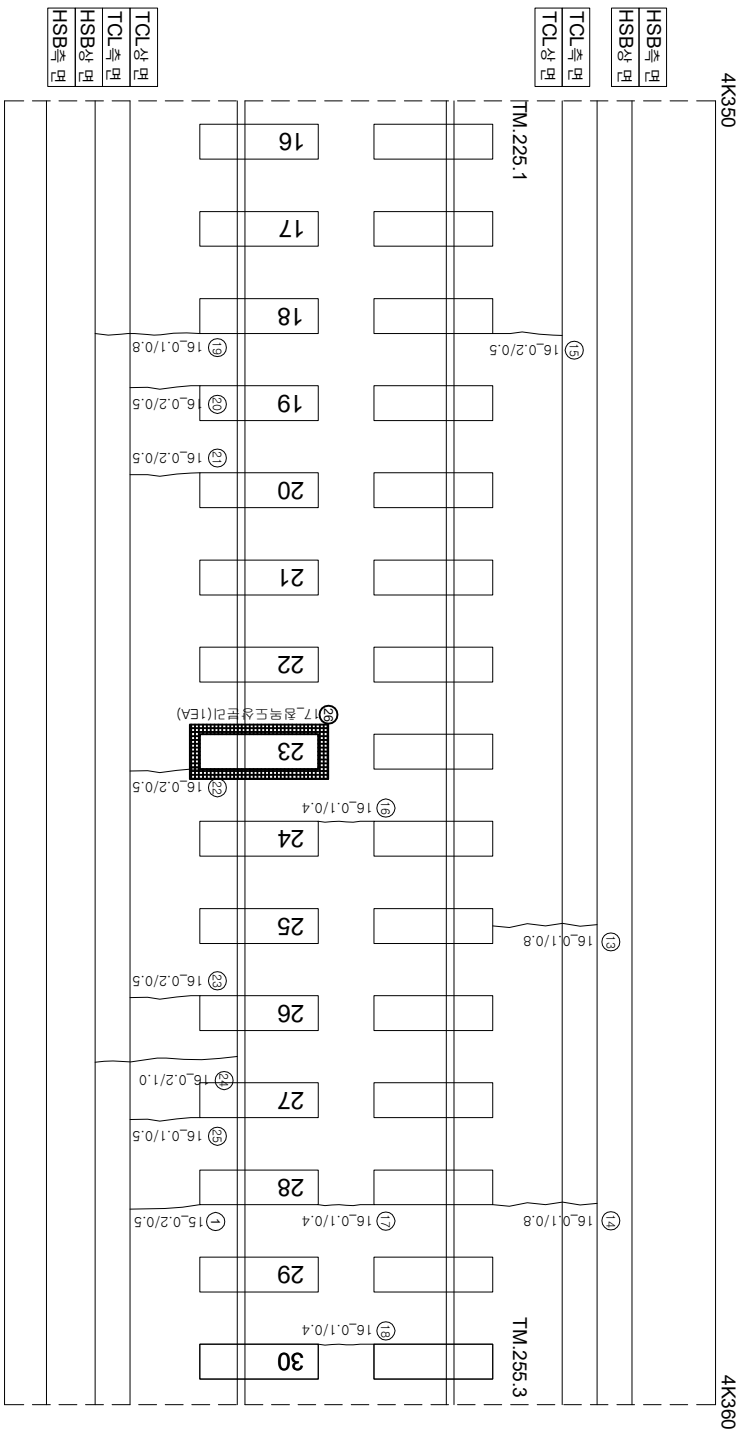
| 연번 | 순상 | 폭 | 연장 | 비고 | 연번 | 순상 | 폭 | 연장 | 비고 |
|---|---|---|---|---|---|---|---|---|---|
| 1 | 균열 | 0.2 mm | 0.5 m | m | 56 | | | | |
| 2 | 균열 | 0.2 mm | 0.8 m | m | 57 | | | | |
| 3 | 균열 | 0.2 mm | 0.8 m | m | 58 | | | | |
| 4 | 균열 | 0.2 mm | 0.8 m | m | 59 | | | | |
| 5 | 균열 | 0.2 mm | 0.5 m | m | 60 | | | | |
| 6 | 균열 | 0.2 mm | 0.5 m | m | 61 | | | | |
| 7 | 균열 | 0.1 mm | 0.8 m | m | 62 | | | | |
| 8 | 균열 | 0.2 mm | 0.5 m | m | 63 | | | | |
| 9 | 균열 | 0.2 mm | 0.5 m | m | 64 | | | | |
| 10 | 균열 | 0.1 mm | 0.8 m | m | 65 | | | | |
| 11 | 균열 | 0.1 mm | 0.8 m | m | 66 | | | | |
| 12 | 균열 | 0.2 mm | 0.5 m | m | 67 | | | | |
| 13 | 균열 | 0.1 mm | 0.8 m | m | 68 | | | | |
| 14 | 균열 | 0.1 mm | 0.8 m | m | 69 | | | | |
| 15 | 균열 | 0.2 mm | 0.5 m | m | 70 | | | | |
| 16 | 균열 | 0.1 mm | 0.4 m | m | 71 | | | | |
| 17 | 균열 | 0.1 mm | 0.4 m | m | 72 | | | | |
| 18 | 균열 | 0.1 mm | 0.4 m | m | 73 | | | | |
| 19 | 균열 | 0.1 mm | 0.8 m | m | 74 | | | | |
| 20 | 균열 | 0.2 mm | 0.5 m | m | 75 | | | | |
| 21 | 균열 | 0.2 mm | 0.5 m | m | 76 | | | | |
| 22 | 균열 | 0.2 mm | 0.5 m | m | 77 | | | | |
| 23 | 균열 | 0.2 mm | 0.5 m | m | 78 | | | | |
| 24 | 균열 | 0.2 mm | 1.0 m | m | 79 | | | | |
| 25 | 균열 | 0.1 mm | 0.5 m | m | 80 | | | | |
| 26 | 정맥 도상 분리 | | 1.0 ea | 신규 | 81 | | | | |
