호남고속선 오송고가(T2)\_토공노반\_10(3.220~3.240km, L=20m)

| 시 | 행 | 사 | 용 | 역 | 명 | 용 | 역 | 사 | 연 | | 간 | 연 | | | | | | | | | |
|---|---|---|---|---|---|---|---|---|---|---|---|---|---|---|---|---|---|---|---|---|---|
| KORAIL | 한국철도공사 | KOREA RAILROAD | 2017년도 | 호남고속선 | 오송-광주승강간 | 콘크리트케도 | 점검용역 | (주) 한국구조물안전연구원<br>(주) 한국토인안전연구원<br>(재) 한국건설품질연구원 | 이 | 복 | 영 | 간 | 관 | | | | | | | | |

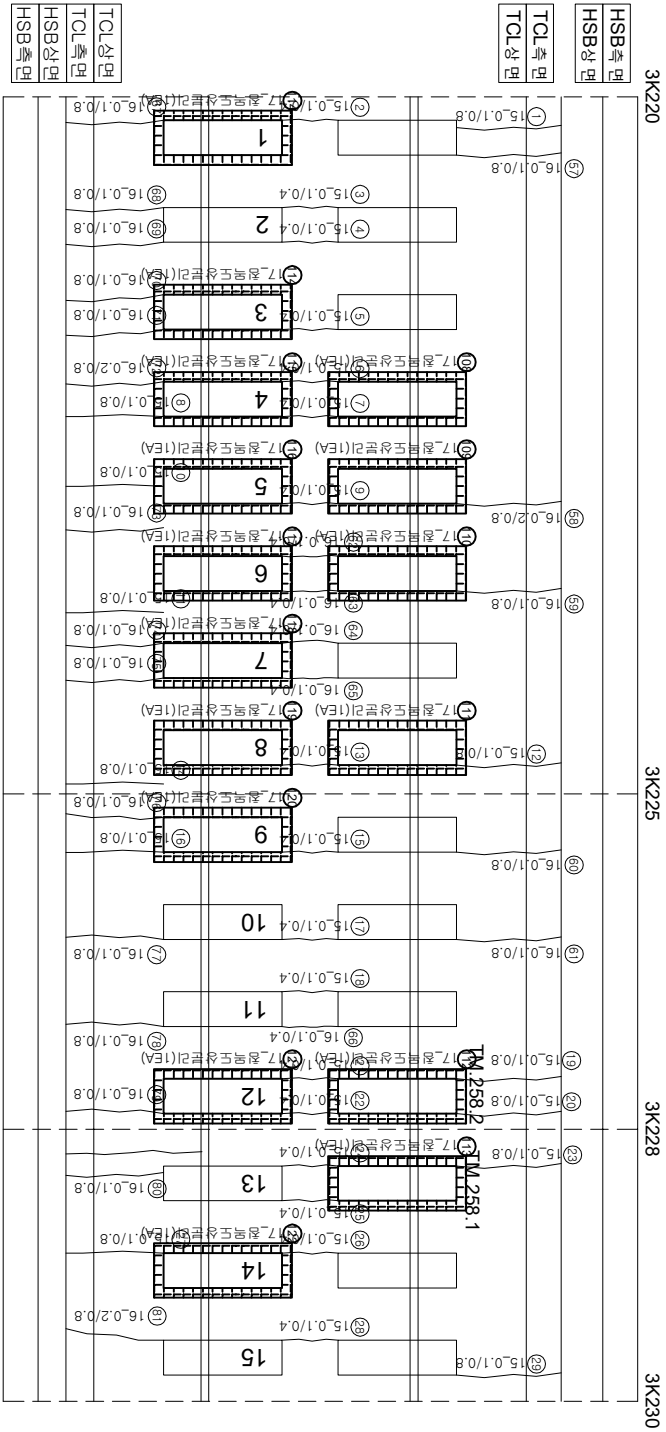
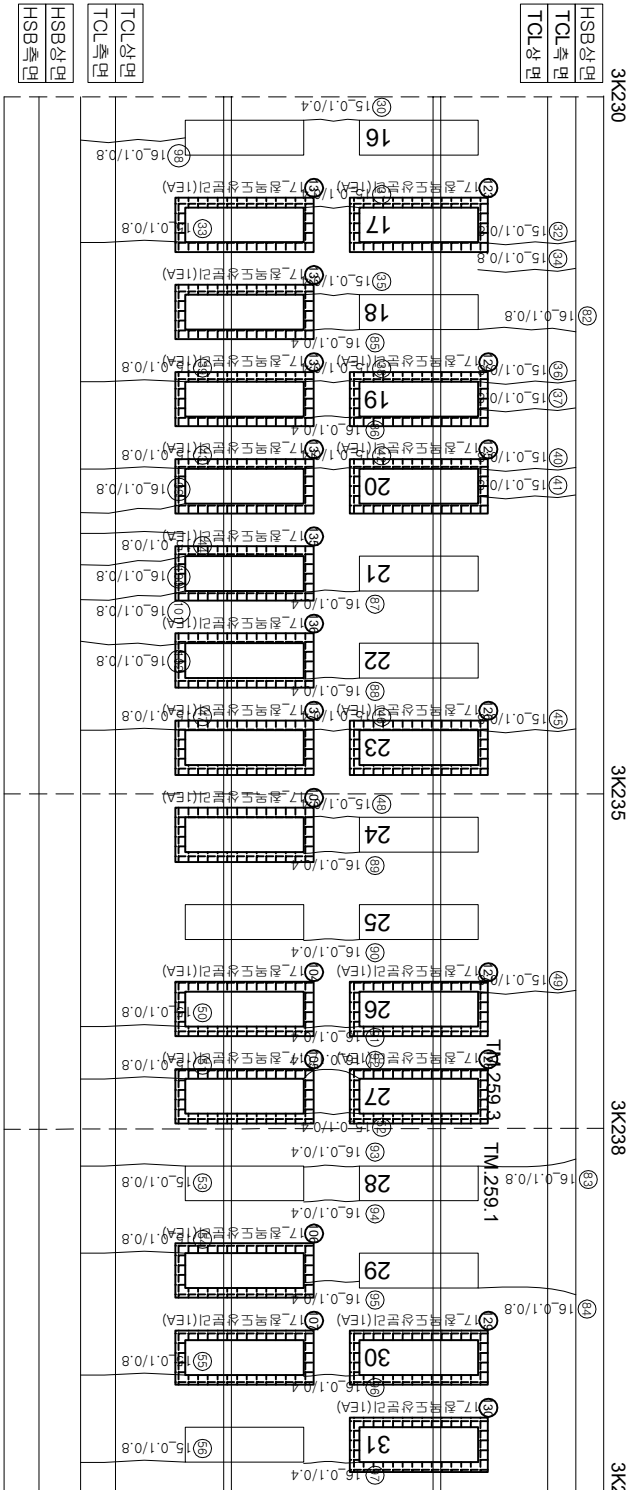
TCL상면  
TCL측면  
HSB상면  
HSB측면
