호남고속선 오송고가(T2)\_토공노반\_14(3.300~3.320km, L=20m)

| 시<br>행<br>사 | 용<br>역<br>명 | 용<br>역<br>사 | 과<br>업<br>책<br>임<br>자 | | 간 |
|---|---|---|---|---|---|
| KORAIL<br>KOREA RAILROAD<br>한국철도공사 | 2017년도 호남고속선 오송-광주승강간 콘크리트케도 점검용역 | (주) 한국구조물안전연구원<br>(주) 한국토목안전연구원<br>(재) 한국건설품질연구원 | 이복영 | 간윤경<br>김경기<br>윤석기 | 점목 |

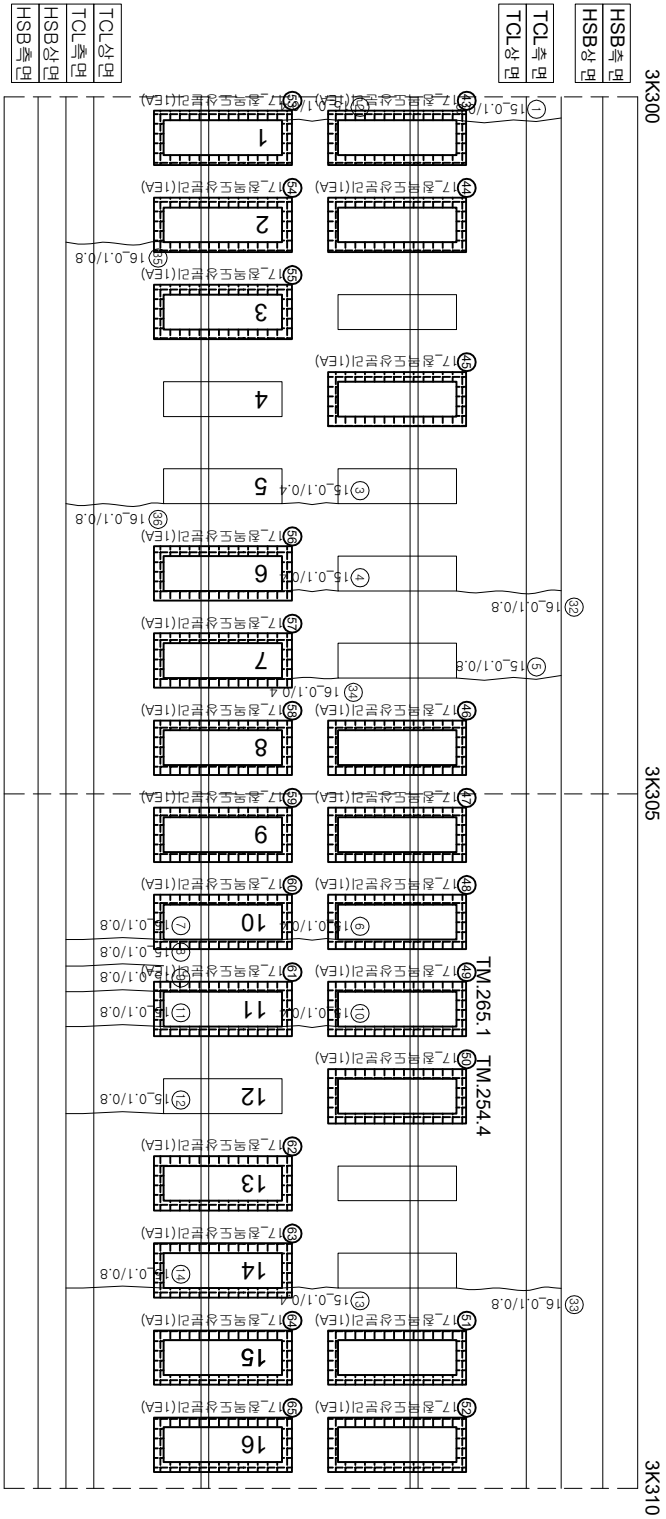
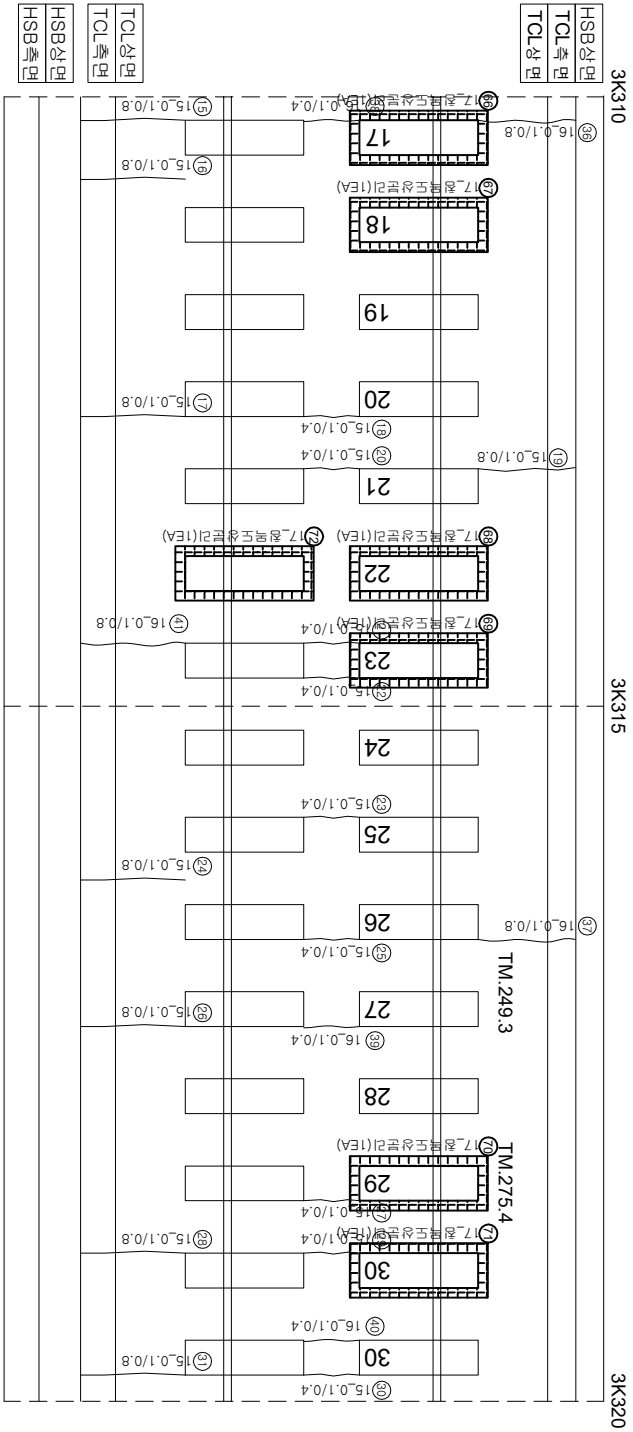
T2

| 연번 | 순상 | 폭 | 연장 | 비고 | 연번 | 순상 | 폭 | 연장 | 비고 |
|---|---|---|---|---|---|---|---|---|---|
| 1 | 균열 0.1 mm | 0.8 m | | 61 | 점목도상분리 | | 1.0 ea | 신규 | |
| 2 | 균열 0.1 mm | 0.4 m | | 62 | 점목도상분리 | | 1.0 ea | 신규 | |
| 3 | 균열 0.1 mm | 0.4 m | | 63 | 점목도상분리 | | 1.0 ea | 신규 | |
| 4 | 균열 0.1 mm | 0.4 m | | 64 | 점목도상분리 | | 1.0 ea | 신규 | |
| 5 | 균열 0.1 mm | 0.8 m | | 65 | 점목도상분리 | | 1.0 ea | 신규 | |
| 6 | 균열 0.1 mm | 0.4 m | | 66 | 점목도상분리 | | 1.0 ea | 신규 | |
| 7 | 균열 0.1 mm | 0.8 m | | 67 | 점목도상분리 | | 1.0 ea | 신규 | |
| 8 | 균열 0.1 mm | 0.8 m | | 68 | 점목도상분리 | | 1.0 ea | 신규 | |
| 9 | 균열 0.1 mm | 0.8 m | | 69 | 점목도상분리 | | 1.0 ea | 신규 | |
| 10 | 균열 0.1 mm | 0.4 m | | 70 | 점목도상분리 | | 1.0 ea | 신규 | |
| 11 | 균열 0.1 mm | 0.8 m | | 71 | 점목도상분리 | | 1.0 ea | 신규 | |
| 12 | 균열 0.1 mm | 0.8 m | | 72 | 점목도상분리 | | 1.0 ea | 신규 | |
| 43 | 점목도상분리 | | 1.0 ea | 신규 | 103 | | | | |
| 44 | 점목도상분리 | 1.0 ea | 신규 | 104 | | | | | |
| 45 | 점목도상분리 | 1.0 ea | 신규 | 105 | | | | | |
| 46 | 점목도상분리 | 1.0 ea | 신규 | 106 | | | | | |
| 47 | 점목도상분리 | 1.0 ea | 신규 | 107 | | | | | |
| 48 | 점목도상분리 | 1.0 ea | 신규 | 108 | | | | | |
| 49 | 점목도상분리 | 1.0 ea | 신규 | 109 | | | | | |
| 50 | 점목도상분리 | 1.0 ea | 신규 | 110 | | | | | |
| 51 | 점목도상분리 | 1.0 ea | 신규 | 111 | | | | | |
| 52 | 점목도상분리 | 1.0 ea | 신규 | 112 | | | | | |
| 53 | 점목도상분리 | 1.0 ea | 신규 | 113 | | | | | |
| 54 | 점목도상분리 | 1.0 ea | 신규 | 114 | | | | | |
| 55 | 점목도상분리 | 1.0 ea | 신규 | 115 | | | | | |
| 56 | 점목도상분리 | 1.0 ea | 신규 | 116 | | | | | |
| 57 | 점목도상분리 | 1.0 ea | 신규 | 117 | | | | | |
| 58 | 점목도상분리 | 1.0 ea | 신규 | 118 | | | | | |
| 59 | 점목도상분리 | 1.0 ea | 신규 | 119 | | | | | |
| 60 | 점목도상분리 | 1.0 ea | 신규 | 120 | | | | | |
