호남고속선 오송고가(T2)\_토공노반\_66(4.340~4.360km, L=20m)

| 시 | 행 | 사 | 영 | 역 | 명 | 사 | 연 | | 간 | 현 | |
|---|---|---|---|---|---|---|---|---|---|---|---|
| 한국철도공사 | | 2017년도 호남고속선 오송-광주승강간 콘크리트케도 점검용역 | | (주) 한국구조물안전연구원<br>(주) 한국토목안전연구원<br>(재) 한국건설품질연구원 | | 이 | | 영 | 간<br>온<br>격<br>기<br>온<br>도 | 0.220 (0.3mm이하 : 흑색)<br>0.420 (0.3mm초과 0.5mm이하 : 황색)<br>0.620 (0.5mm초과 1.0mm미만 : 적색)<br>1.020 (1.0mm이상 : 분홍색) | |

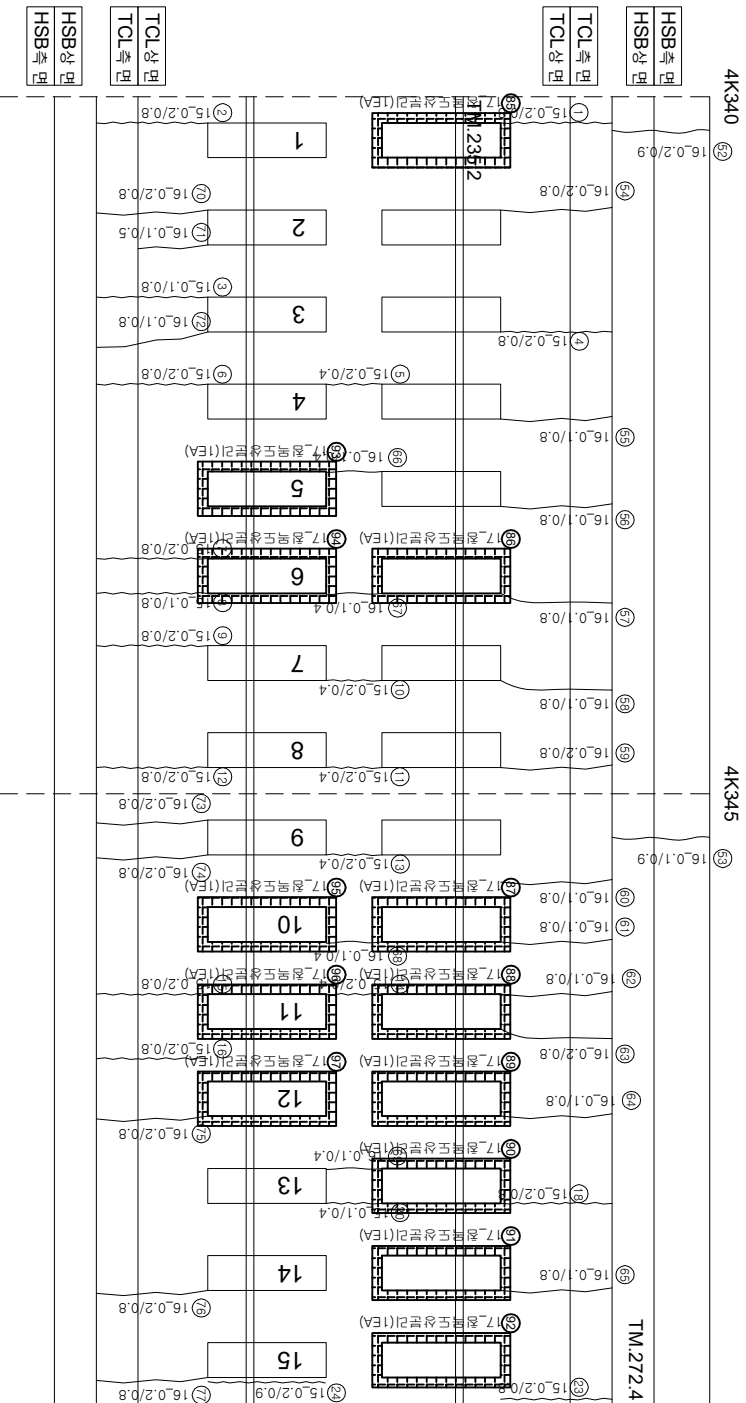
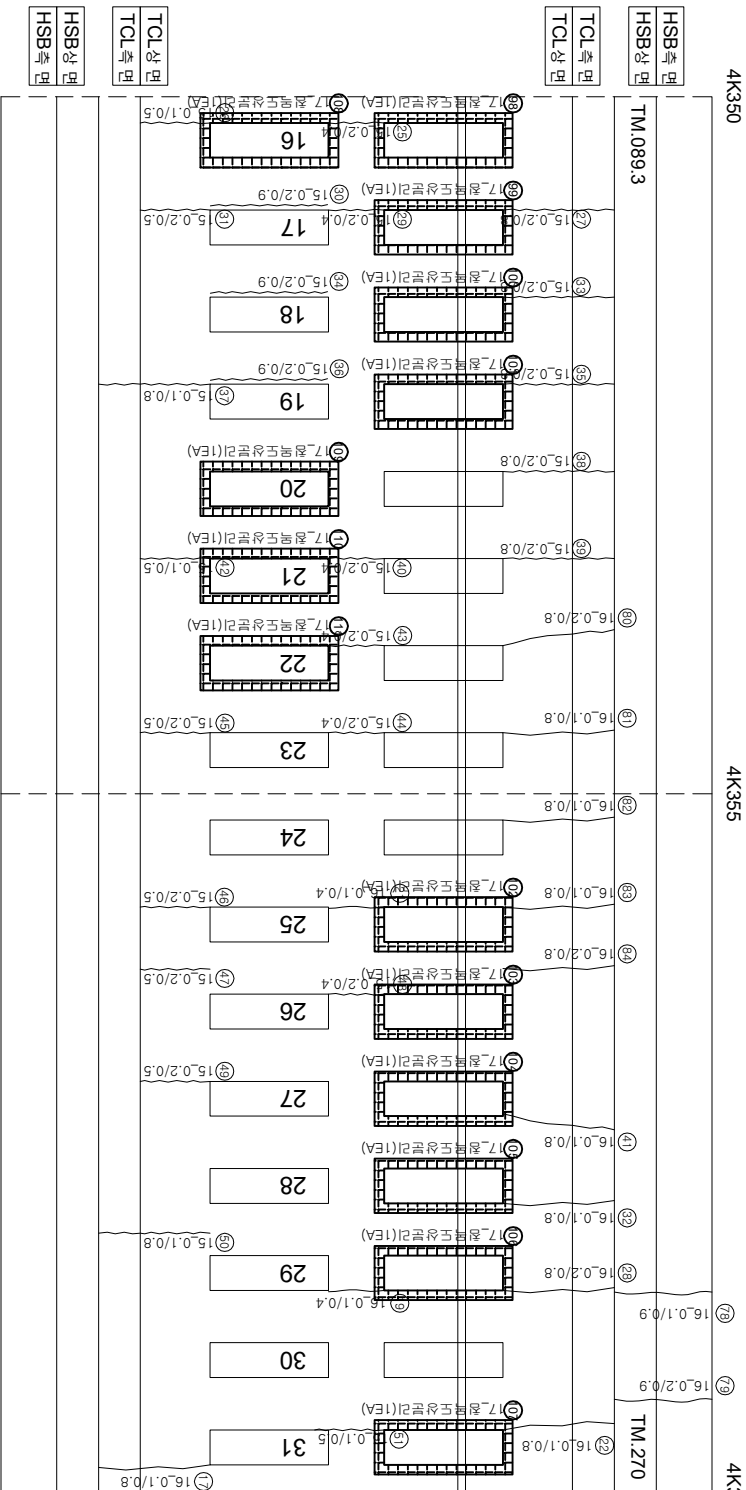
| 연번 | 순상 | 폭 | 연장 | 비고 | 연번 | 순상 | 폭 | 연장 | 비고 | |
|---|---|---|---|---|---|---|---|---|---|---|
| 1 | 균열 0.2 | mm 0.8 | m | | 61 | 균열 0.1 | mm 0.8 | m | | |
| 2 | 균열 0.2 | mm 0.8 | m | | 62 | 균열 0.1 | mm 0.8 | m | | |
| 3 | 균열 0.1 | mm 0.8 | m | | 63 | 균열 0.2 | mm 0.8 | m | | |
| 15 | 균열(변경) 0.2 | mm 0.8 | m | | 75 | 균열 0.2 | mm 0.8 | m | | |
| 18 | 경계부 균열 0.2 | mm 0.8 | m | | 78 | 균열 0.1 | mm 0.9 | m | | |
| 25 | 균열 0.2 | mm 0.4 | m | | 85 | 침목도상분리 | | 1.0 | 66 | 신구 |
