호남고속선 오송고가(T2)\_토공노반\_67(4.360~4.380km, L=20m)

| 시 | 행 사 | 용 역 명 | 용 역 사 | 이 목 영 | | 영 | | |
|---|---|---|---|---|---|---|---|---|
| <b>KORAIL</b><br>KOREA RAILROAD | 한국철도공사 | 2017년도 호남고속선 오송-광주승강간 콘크리트케도 점검용역 | (주) 한국구조물안전연구원<br>(주) 한국도로안전연구원<br>(재) 한국건설품질연구원 | 이 목 영<br><br>김 경 기<br>윤 석 기 | 건 | 0220 (0.3m이하 : 흑색) | 정목도상분리 | |

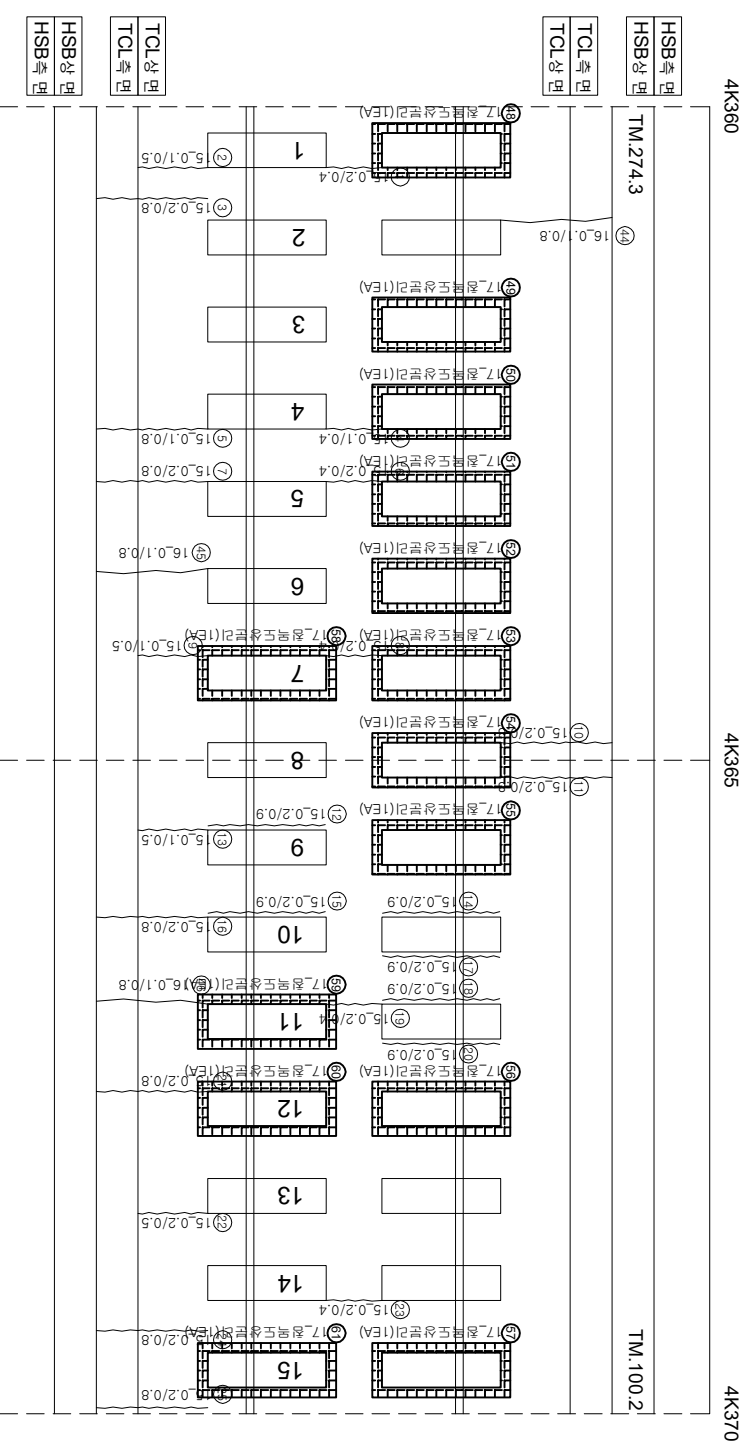
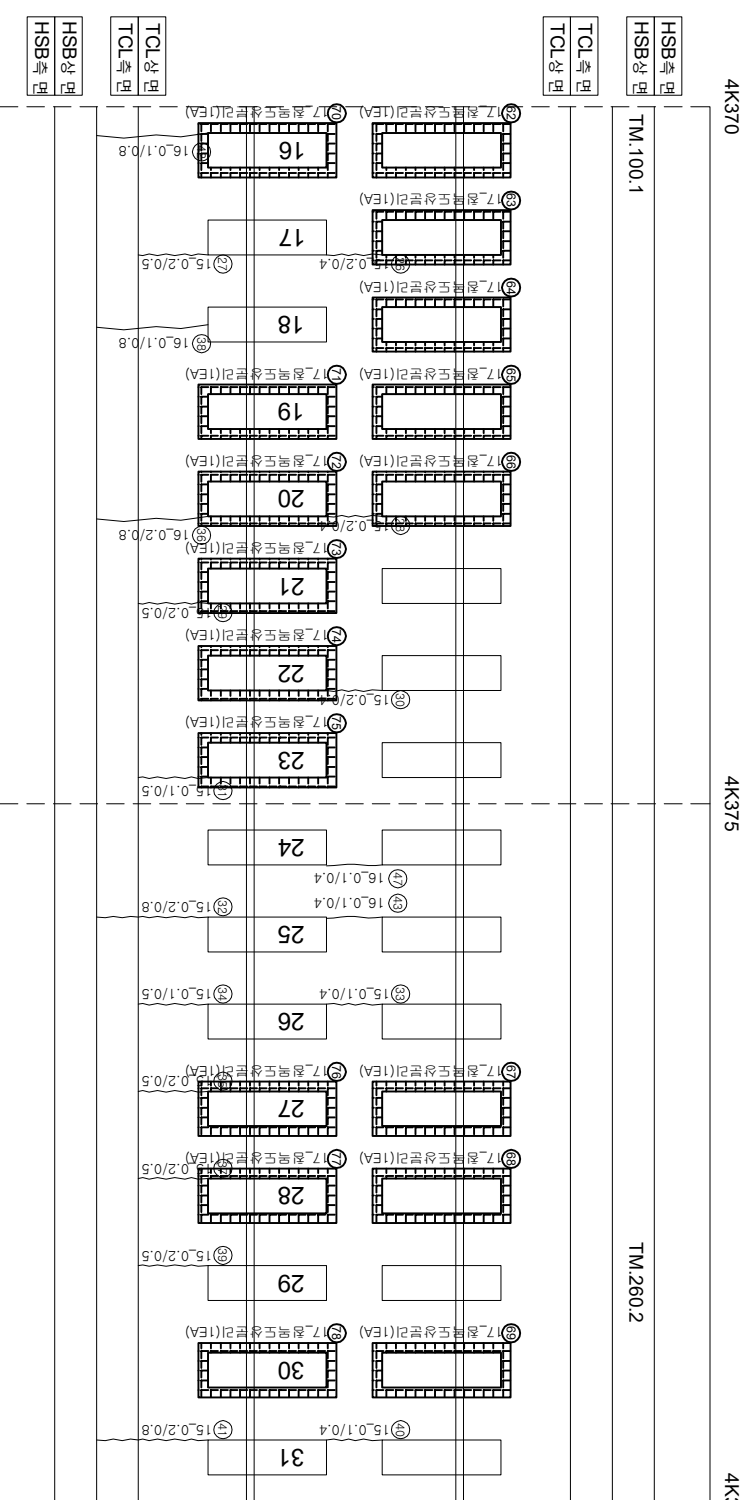
| 연번 | 순상 | 복 | 연창 | 비고 | 연번 | 순상 | 복 | 연창 | 비고 |
|---|---|---|---|---|---|---|---|---|---|
| 1 | 균열 | 0.2 mm | 0.4 m | | 61 | 점막도상분리 | | 1.0 ea | 신규 |
| 2 | 균열 | 0.1 mm | 0.5 m | | 62 | 점막도상분리 | | 1.0 ea | 신규 |
| 3 | 균열 | 0.2 mm | 0.8 m | | 63 | 점막도상분리 | | 1.0 ea | 신규 |
| 4 | 균열 | 0.1 mm | 0.4 m | | 64 | 점막도상분리 | | 1.0 ea | 신규 |
| 5 | 균열 | 0.1 mm | 0.8 m | | 65 | 점막도상분리 | | 1.0 ea | 신규 |
| 6 | 균열 | 0.2 mm | 0.4 m | | 66 | 점막도상분리 | | 1.0 ea | 신규 |
| 7 | 균열 | 0.2 mm | 0.8 m | | 67 | 점막도상분리 | | 1.0 ea | 신규 |
| 8 | 균열 | 0.2 mm | 0.4 m | | 68 | 점막도상분리 | | 1.0 ea | 신규 |
| 9 | 균열 | 0.1 mm | 0.5 m | | 69 | 점막도상분리 | | 1.0 ea | 신규 |
| 10 | 균열 | 0.2 mm | 0.8 m | | 70 | 점막도상분리 | | 1.0 ea | 신규 |
| 11 | 균열 | 0.2 mm | 0.8 m | | 71 | 점막도상분리 | | 1.0 ea | 신규 |
| 12 | 균열 | 0.2 mm | 0.9 m | | 72 | 점막도상분리 | | 1.0 ea | 신규 |
| 13 | 균열 | 0.1 mm | 0.5 m | | 73 | 점막도상분리 | | 1.0 ea | 신규 |
| 14 | 균열 | 0.2 mm | 0.9 m | | 74 | 점막도상분리 | | 1.0 ea | 신규 |
| 15 | 균열 | 0.2 mm | 0.9 m | | 75 | 점막도상분리 | | 1.0 ea | 신규 |
| 16 | 균열 | 0.2 mm | 0.8 m | | 76 | 점막도상분리 | | 1.0 ea | 신규 |
| 17 | 균열 | 0.2 mm | 0.9 m | | 77 | 점막도상분리 | | 1.0 ea | 신규 |
| 18 | 균열 | 0.2 mm | 0.9 m | | 78 | 점막도상분리 | | 1.0 ea | 신규 |
| 19 | 균열 | 0.2 mm | 0.4 m | | 79 | | | | |
| 20 | 균열 | 0.2 mm | 0.9 m | | 80 | | | | |
| 21 | 균열 | 0.2 mm | 0.8 m | | 81 | | | | |
| 22 | 균열 | 0.2 mm | 0.5 m | | 82 | | | | |
| 23 | 균열 | 0.2 mm | 0.4 m | | 83 | | | | |
| 24 | 균열 | 0.2 mm | 0.8 m | | 84 | | | | |
| 25 | 균열 | 0.2 mm | 0.8 m | | 85 | | | | |
| 26 | 균열 | 0.2 mm | 0.4 m | | 86 | | | | |
| 27 | 균열 | 0.2 mm | 0.5 m | | 87 | | | | |
| 28 | 균열 | 0.2 mm | 0.4 m | | 88 | | | | |
| 29 | 균열 | 0.2 mm | 0.5 m | | 89 | | | | |
| 30 | 균열 | 0.2 mm | 0.4 m | | 90 | | | | |
| 31 | 균열 | 0.1 mm | 0.5 m | | 91 | | | | |
| 32 | 균열 | 0.2 mm | 0.8 m | | 92 | | | | |
| 33 | 균열 | 0.1 mm | 0.4 m | | 93 | | | | |
| 34 | 균열 | 0.1 mm | 0.5 m | | 94 | | | | |
| 35 | 균열 | 0.2 mm | 0.5 m | | 95 | | | | |
| 36 | 균열 | 0.2 mm | 0.8 m | | 96 | | | | |
| 37 | 균열 | 0.2 mm | 0.5 m | | 97 | | | | |
| 38 | 균열 | 0.1 mm | 0.8 m | | 98 | | | | |
| 39 | 균열 | 0.2 mm | 0.5 m | | 99 | | | | |
| 40 | 균열 | 0.1 mm | 0.4 m | | 100 | | | | |
| 41 | 균열 | 0.2 mm | 0.8 m | | 101 | | | | |
| 42 | 균열 | 0.1 mm | 0.8 m | | 102 | | | | |
| 43 | 균열 | 0.1 mm | 0.4 m | | 103 | | | | |
| 44 | 균열 | 0.1 mm | 0.8 m | | 104 | | | | |
| 45 | 균열 | 0.1 mm | 0.8 m | | 105 | | | | |
| 46 | 균열 | 0.1 mm | 0.8 m | | 106 | | | | |
| 47 | 균열 | 0.1 mm | 0.4 m | | 107 | | | | |
| 48 | 점막도상분리 | | 1.0 ea | 신규 | 108 | | | | |
| 49 | 점막도상분리 | | 1.0 ea | 신규 | 109 | | | | |
| 50 | 점막도상분리 | | 1.0 ea | 신규 | 110 | | | | |
| 51 | 점막도상분리 | | 1.0 ea | 신규 | 111 | | | | |
| 52 | 점막도상분리 | | 1.0 ea | 신규 | 112 | | | | |
| 53 | 점막도상분리 | | 1.0 ea | 신규 | 113 | | | | |
| 54 | 점막도상분리 | | 1.0 ea | 신규 | 114 | | | | |
| 55 | 점막도상분리 | | 1.0 ea | 신규 | 115 | | | | |
| 56 | 점막도상분리 | | 1.0 ea | 신규 | 116 | | | | |
| 57 | 점막도상분리 | | 1.0 ea | 신규 | 117 | | | | |
| 58 | 점막도상분리 | | 1.0 ea | 신규 | 118 | | | | |
| 59 | 점막도상분리 | | 1.0 ea | 신규 | 119 | | | | |
