호남고속선 오송고가(T2)\_토공노반\_9(3.200~3.220km, L=20m)

| 시 | 행 | 사 | 용 | 역 | 명 | 용 | 역 | 사 | 과 | | 연 | |
|---|---|---|---|---|---|---|---|---|---|---|---|---|
| 한국철도공사 | | | 2017년도 호남고속선 오송-광주승장간 콘크리트케도 점검용역 | | | (주) 한국구조물안전연구원<br>(주) 한국토목안전연구원<br>(재) 한국건설품질연구원 | | | 이 | | 간 | 검 |

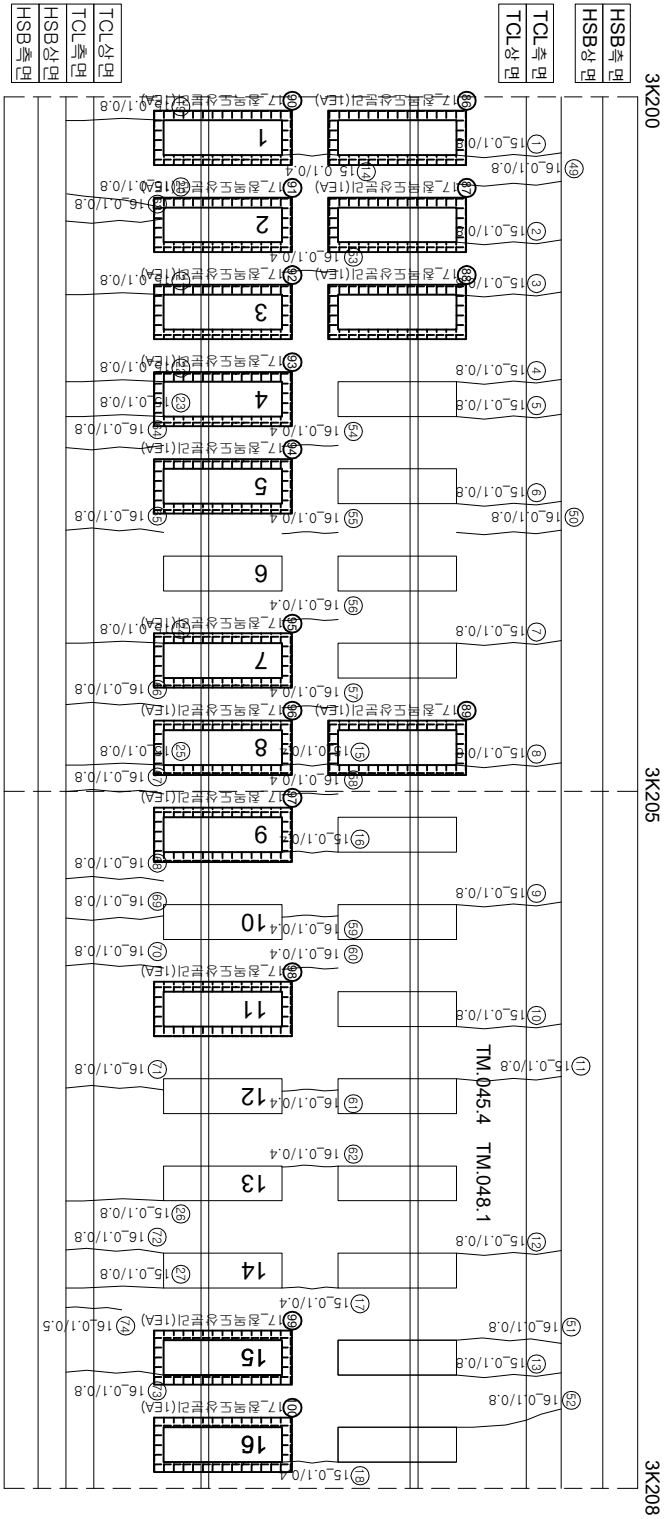
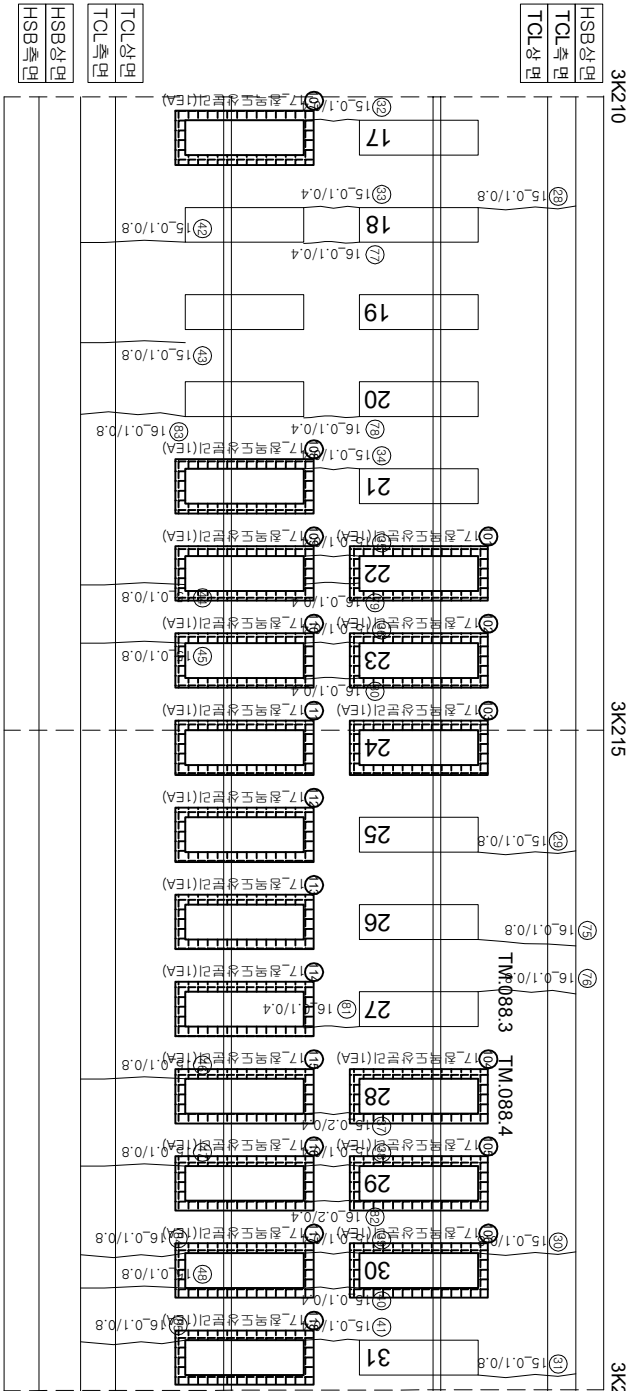
| 연번 | 순상 | 폭 | 연장 | 비고 | 연번 | 순상 | 폭 | 연장 | 비고 | |
| 1 | 균열 | 0.1 | 0.80 | m | 61 | 균열 | 0.1 | 0.40 | m | |
| 2 | 균열 | 0.1 | 0.80 | m | 62 | 균열 | 0.1 | 0.40 | m | |
| 3 | 균열 | 0.1 | 0.80 | m | 63 | 균열 | 0.1 | 0.80 | m | |
| 4 | 균열 | 0.1 | 0.80 | m | 64 | 균열 | 0.1 | 0.80 | m | |
| 5 | 균열 | 0.1 | 0.80 | m | 65 | 균열 | 0.1 | 0.80 | m | |
| 6 | 균열 | 0.1 | 0.80 | m | 66 | 균열 | 0.1 | 0.80 | m | |
| 7 | 균열 | 0.1 | 0.80 | m | 67 | 균열 | 0.1 | 0.80 | m | |
| 8 | 균열 | 0.1 | 0.80 | m | 68 | 균열 | 0.1 | 0.80 | m | |
| 9 | 균열 | 0.1 | 0.80 | m | 69 | 균열 | 0.1 | 0.80 | m | |
| 10 | 균열 | 0.1 | 0.80 | m | 70 | 균열 | 0.1 | 0.80 | m | |
| 11 | 균열 | 0.1 | 0.80 | m | 71 | 균열 | 0.1 | 0.80 | m | |
| 12 | 균열 | 0.1 | 0.80 | m | 72 | 균열 | 0.1 | 0.80 | m | |
| 13 | 균열 | 0.1 | 0.80 | m | 73 | 균열 | 0.1 | 0.80 | m | |
| 14 | 균열 | 0.1 | 0.40 | m | 74 | 균열 | 0.1 | 0.80 | m | |
| 15 | 균열 | 0.1 | 0.40 | m | 75 | 균열 | 0.1 | 0.80 | m | |
| 16 | 균열 | 0.1 | 0.40 | m | 76 | 균열 | 0.1 | 0.80 | m | |
| 17 | 균열 | 0.1 | 0.40 | m | 77 | 균열 | 0.1 | 0.40 | m | |
| 18 | 균열 | 0.1 | 0.40 | m | 78 | 균열 | 0.1 | 0.40 | m | |
| 19 | 균열 | 0.1 | 0.80 | m | 79 | 균열 | 0.2 | 0.40 | m | |
| 20 | 균열 | 0.1 | 0.80 | m | 80 | 균열 | 0.1 | 0.80 | m | |
| 21 | 균열 | 0.1 | 0.80 | m | 81 | 균열 | 0.1 | 0.80 | m | |
| 22 | 균열 | 0.1 | 0.80 | m | 82 | 균열 | 0.2 | 0.40 | m | |
| 23 | 균열 | 0.1 | 0.80 | m | 83 | 균열 | 0.1 | 0.80 | m | |
| 24 | 균열 | 0.1 | 0.80 | m | 84 | 균열 | 0.1 | 0.80 | m | |
| 25 | 균열 | 0.1 | 0.80 | m | 85 | 균열 | 0.1 | 0.80 | m | |
| 26 | 균열 | 0.1 | 0.80 | m | 86 | 균열도상분리 | | 1.0 | 88 | 신구 |
| 27 | 균열 | 0.1 | 0.80 | m | 87 | 균열도상분리 | | 1.0 | 88 | 신구 |
| 28 | 균열 | 0.1 | 0.80 | m | 88 | 균열도상분리 | | 1.0 | 88 | 신구 |
| 29 | 균열 | 0.1 | 0.80 | m | 89 | 균열도상분리 | | 1.0 | 88 | 신구 |
| 30 | 균열 | 0.1 | 0.80 | m | 90 | 균열도상분리 | | 1.0 | 88 | 신구 |
| 31 | 균열 | 0.1 | 0.80 | m | 91 | 균열도상분리 | | 1.0 | 88 | 신구 |
| 32 | 균열 | 0.1 | 0.40 | m | 92 | 균열도상분리 | | 1.0 | 88 | 신구 |
| 33 | 균열 | 0.1 | 0.40 | m | 93 | 균열도상분리 | | 1.0 | 88 | 신구 |
| 34 | 균열 | 0.1 | 0.40 | m | 94 | 균열도상분리 | | 1.0 | 88 | 신구 |
| 35 | 균열 | 0.1 | 0.40 | m | 95 | 균열도상분리 | | 1.0 | 88 | 신구 |
| 36 | 균열 | 0.1 | 0.40 | m | 96 | 균열도상분리 | | 1.0 | 88 | 신구 |
| 37 | 균열 | 0.2 | 0.40 | m | 97 | 균열도상분리 | | 1.0 | 88 | 신구 |
| 38 | 균열 | 0.1 | 0.40 | m | 98 | 균열도상분리 | | 1.0 | 88 | 신구 |
| 39 | 균열 | 0.1 | 0.40 | m | 99 | 균열도상분리 | | 1.0 | 88 | 신구 |
| 40 | 균열 | 0.1 | 0.40 | m | 100 | 균열도상분리 | | 1.0 | 88 | 신구 |
| 41 | 균열 | 0.1 | 0.40 | m | 101 | 균열도상분리 | | 1.0 | 88 | 신구 |
| 42 | 균열 | 0.1 | 0.80 | m | 102 | 균열도상분리 | | 1.0 | 88 | 신구 |
| 43 | 균열 | 0.1 | 0.80 | m | 103 | 균열도상분리 | | 1.0 | 88 | 신구 |
| 44 | 균열 | 0.1 | 0.80 | m | 104 | 균열도상분리 | | 1.0 | 88 | 신구 |
| 45 | 균열 | 0.1 | 0.80 | m | 105 | 균열도상분리 | | 1.0 | 88 | 신구 |
| 46 | 균열 | 0.1 | 0.80 | m | 106 | 균열도상분리 | | 1.0 | 88 | 신구 |
| 47 | 균열 | 0.1 | 0.80 | m | 107 | 균열도상분리 | | 1.0 | 88 | 신구 |
| 48 | 균열 | 0.1 | 0.80 | m | 108 | 균열도상분리 | | 1.0 | 88 | 신구 |
| 49 | 균열 | 0.1 | 0.80 | m | 109 | 균열도상분리 | | 1.0 | 88 | 신구 |
| 50 | 균열 | 0.1 | 0.80 | m | 110 | 균열도상분리 | | 1.0 | 88 | 신구 |
| 51 | 균열 | 0.1 | 0.80 | m | 111 | 균열도상분리 | | 1.0 | 88 | 신구 |
| 52 | 균열 | 0.1 | 0.80 | m | 112 | 균열도상분리 | | 1.0 | 88 | 신구 |
| 53 | 균열 | 0.1 | 0.40 | m | 113 | 균열도상분리 | | 1.0 | 88 | 신구 |
| 54 | 균열 | 0.1 | 0.40 | m | 114 | 균열도상분리 | | 1.0 | 88 | 신구 |
| 55 | 균열 | 0.1 | 0.40 | m | 115 | 균열도상분리 | | 1.0 | 88 | 신구 |
| 56 | 균열 | 0.1 | 0.40 | m | 116 | 균열도상분리 | | 1.0 | 88 | 신구 |
| 57 | 균열 | 0.1 | 0.40 | m | 117 | 균열도상분리 | | 1.0 | 88 | 신구 |
| 58 | 균열 | 0.1 | 0.40 | m | 118 | 균열도상분리 | | 1.0 | 88 | 신구 |
| 59 | 균열 | 0.1 | 0.40 | m | 119 | | | | | |
| 60 | 균열 | 0.1 | 0.40 | m | 120 | | | | | |
