한남고속선 태성고가\_토공노반\_1(4.735~4.740km, L=5m)

| 시 | 행 | 사 | 영 | 역 | 명 | 영 | 역 | 사 | 이 | | 영 |
|---|---|---|---|---|---|---|---|---|---|---|---|
| <b>KORAIL</b><br><small>KOREA RAILROAD</small> | | 한국철도공사 | 2017년도 호남고속선 오송-광주승정간 콘크리트케고 점검구역 | (주) 한국구조물안전연구원<br>(주) 한국도로안전연구원<br>(재) 한국건설품질연구원 | 이 복 영 | 강 권 모 강<br>김 경 기<br>윤 선 석 기 | 영원 | 〰️ | 0.2220 (0.3mm이하 : 흑색) | 점목도상판리 | 차로분리 |

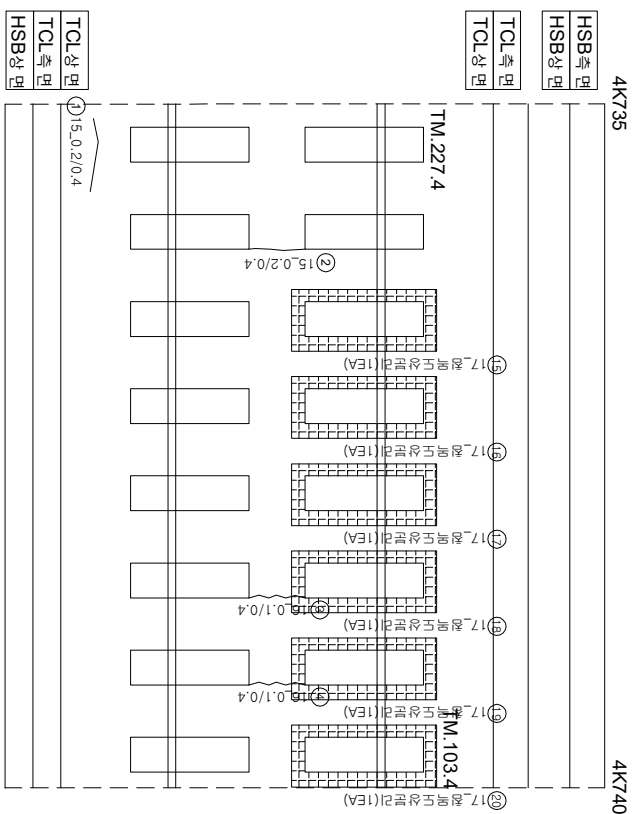
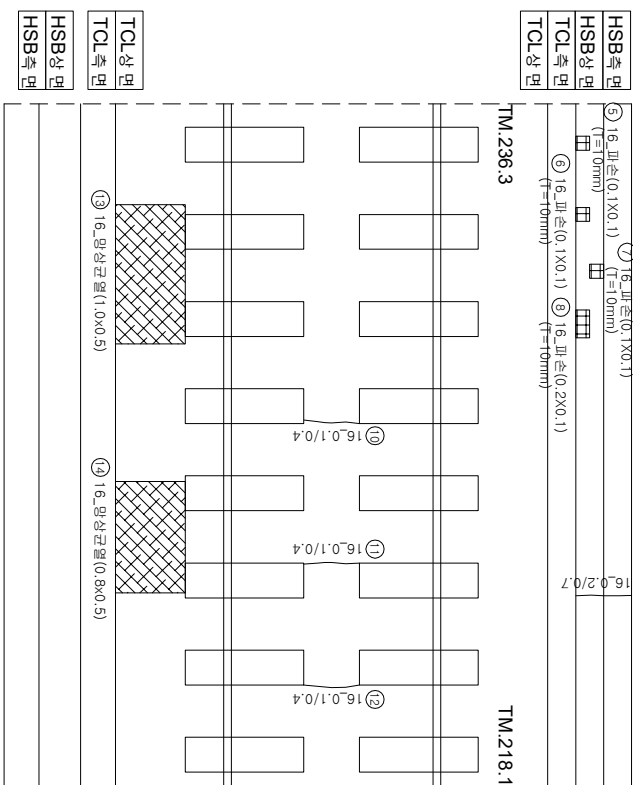
(아  
0호)

| 연번 | 순상 | 폭 | 연장 | 비고 | 연번 | 순상 | 폭 | 연장 | 비고 |
|---|---|---|---|---|---|---|---|---|---|
| 1 | 균열 | 0.1 mm | 0.40 m | | 56 | | | | |
| 2 | 균열 | 0.1 mm | 0.40 m | | 57 | | | | |
| 3 | 균열 | 0.1 mm | 0.40 m | | 58 | | | | |
| 4 | 균열 | 0.1 mm | 0.30 m | | 59 | | | | |
| 5 | 파손 | 0.1 m | 0.10 m | | 60 | | | | |
| 6 | 파손 | 0.1 m | 0.10 m | | 61 | | | | |
| 7 | 파손 | 0.1 m | 0.10 m | | 62 | | | | |
| 8 | 파손 | 0.2 m | 0.10 m | | 63 | | | | |
| 9 | 균열 | 0.1 mm | 0.40 m | | 64 | | | | |
| 10 | 균열 | 0.2 mm | 0.60 m | | 65 | | | | |
| 11 | 균열 | 0.2 mm | 0.50 m | | 66 | | | | |
| 12 | 균열 | 0.1 mm | 0.40 m | | 67 | | | | |
| 13 | 방수균열 | 1.0 m | 0.50 m | | 68 | | | | |
| 14 | 방수균열 | 0.8 m | 0.50 m | | 69 | | | | |
| 15 | 침목도상판리 | | 1.0 EA | 신규 | 70 | | | | |
| 16 | 침목도상판리 | | 1.0 EA | 신규 | 71 | | | | |
| 17 | 침목도상판리 | | 1.0 EA | 신규 | 72 | | | | |
| 18 | 침목도상판리 | | 1.0 EA | 신규 | 73 | | | | |
| 19 | 침목도상판리 | | 1.0 EA | 신규 | 74 | | | | |
| 20 | 침목도상판리 | | 1.0 EA | 신규 | 75 | | | | |
