호남고속선 학천터널\_109(6.320~6.330km, S107)

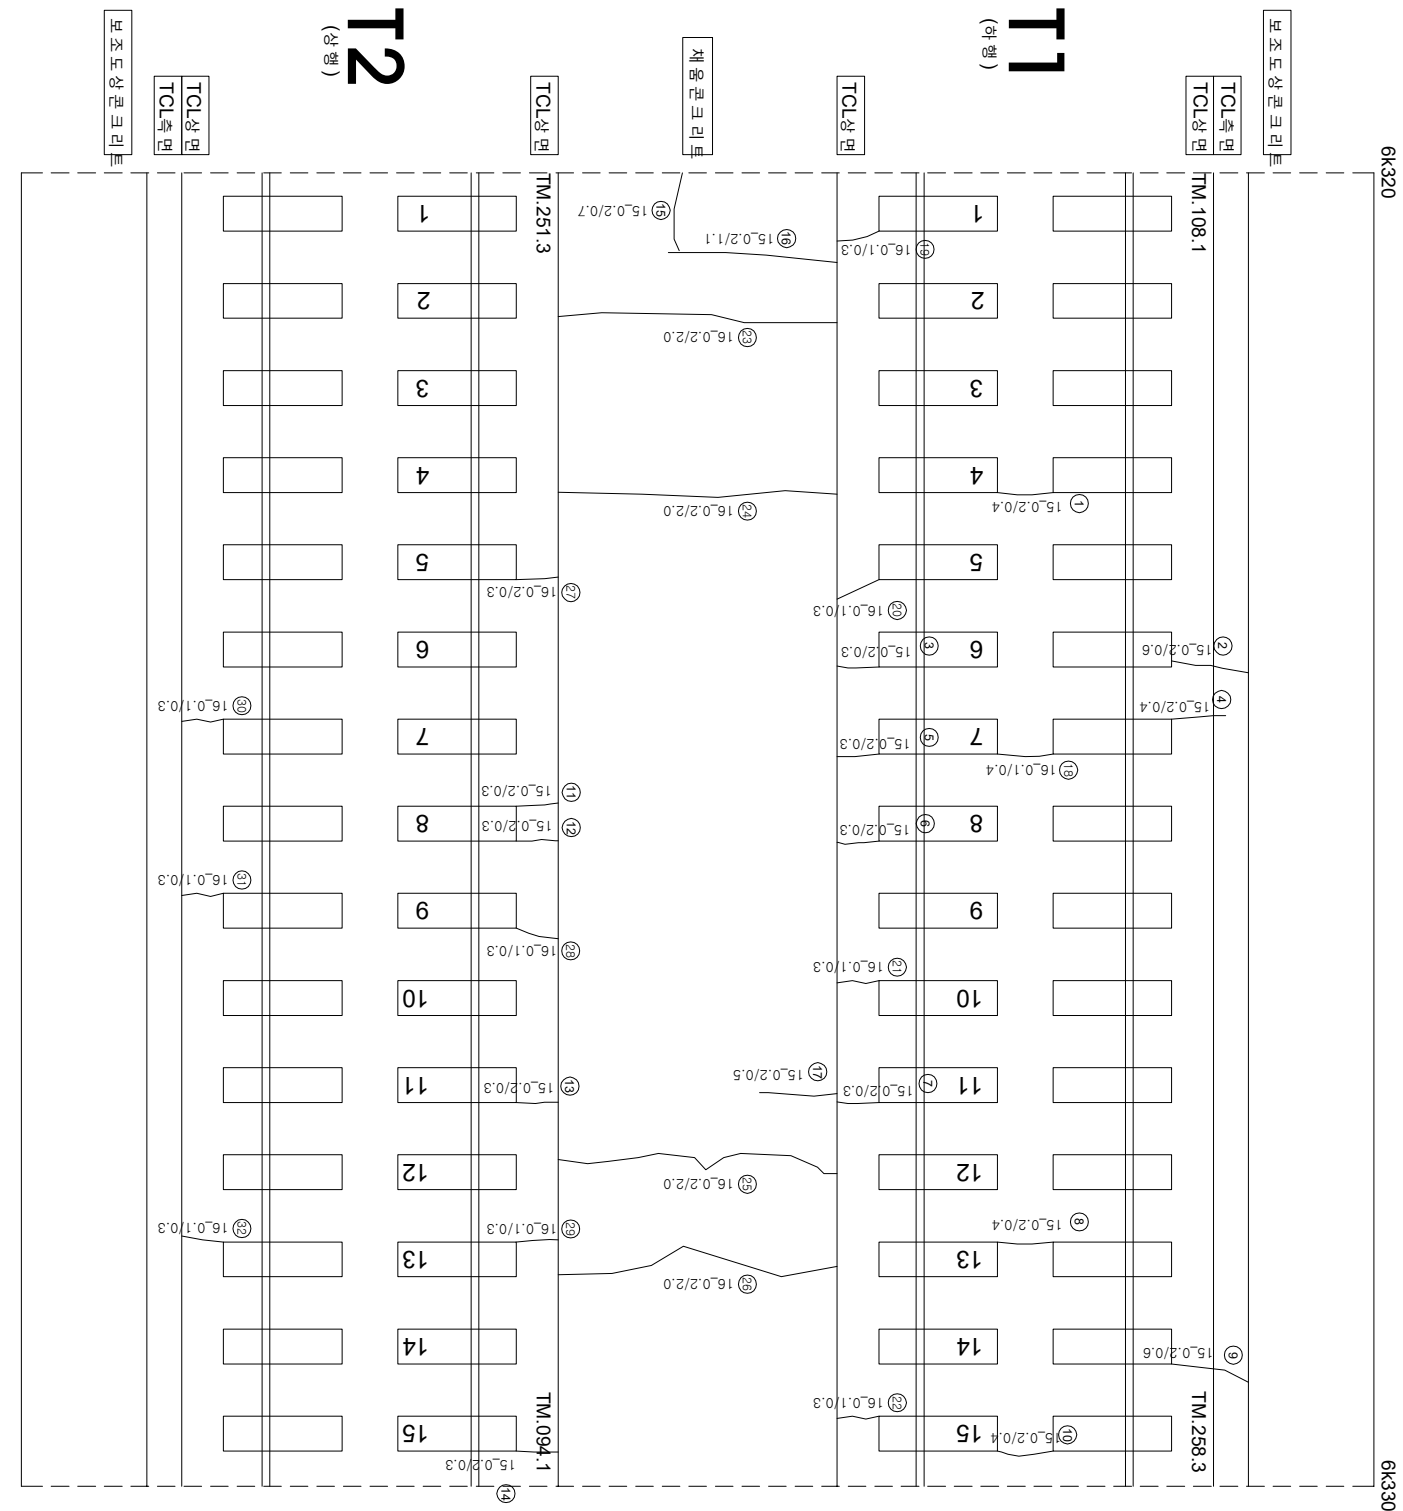
| 연번 | 순차 | 폭 | 연장 | 비고 | 연번 | 순차 | 폭 | 연장 | 비고 |
|---|---|---|---|---|---|---|---|---|---|
| 1 | 균열 | 0.2 mm | 0.4 m | | 56 | | | | |
| 2 | 균열 | 0.2 mm | 0.6 m | | 57 | | | | |
| 3 | 균열 | 0.2 mm | 0.3 m | | 58 | | | | |
| 4 | 균열 | 0.2 mm | 0.4 m | | 59 | | | | |
| 5 | 균열 | 0.2 mm | 0.3 m | | 60 | | | | |
| 6 | 균열 | 0.2 mm | 0.3 m | | 61 | | | | |
| 7 | 균열 | 0.2 mm | 0.3 m | | 62 | | | | |
| 8 | 균열 | 0.2 mm | 0.4 m | | 63 | | | | |
| 9 | 균열 | 0.2 mm | 0.6 m | | 64 | | | | |
| 10 | 균열 | 0.2 mm | 0.4 m | | 65 | | | | |
| 11 | 균열 | 0.2 mm | 0.3 m | | 66 | | | | |
| 12 | 균열 | 0.2 mm | 0.3 m | | 67 | | | | |
| 13 | 균열 | 0.2 mm | 0.3 m | | 68 | | | | |
| 14 | 균열 | 0.2 mm | 0.3 m | | 69 | | | | |
| 15 | 균열 | 0.2 mm | 0.7 m | | 70 | | | | |
| 16 | 균열 | 0.2 mm | 1.1 m | | 71 | | | | |
| 17 | 균열 | 0.2 mm | 0.5 m | | 72 | | | | |
| 18 | 균열 | 0.1 mm | 0.4 m | | 73 | | | | |
| 19 | 균열 | 0.1 mm | 0.3 m | | 74 | | | | |
| 20 | 균열 | 0.1 mm | 0.3 m | | 75 | | | | |
| 21 | 균열 | 0.1 mm | 0.3 m | | 76 | | | | |
| 22 | 균열 | 0.1 mm | 0.3 m | | 77 | | | | |
| 23 | 균열 | 0.2 mm | 2.0 m | | 78 | | | | |
| 24 | 균열 | 0.2 mm | 2.0 m | | 79 | | | | |
| 25 | 균열 | 0.2 mm | 2.0 m | | 80 | | | | |
| 26 | 균열 | 0.2 mm | 2.0 m | | 81 | | | | |
| 27 | 균열 | 0.2 mm | 0.3 m | | 82 | | | | |
| 28 | 균열 | 0.1 mm | 0.3 m | | 83 | | | | |
| 29 | 균열 | 0.1 mm | 0.3 m | | 84 | | | | |
| 30 | 균열 | 0.1 mm | 0.3 m | | 85 | | | | |
| 31 | 균열 | 0.1 mm | 0.3 m | | 86 | | | | |
| 32 | 균열 | 0.1 mm | 0.3 m | | 87 | | | | |
