호남고속선 학전터널 - 16(5.400~5.410km, S14)

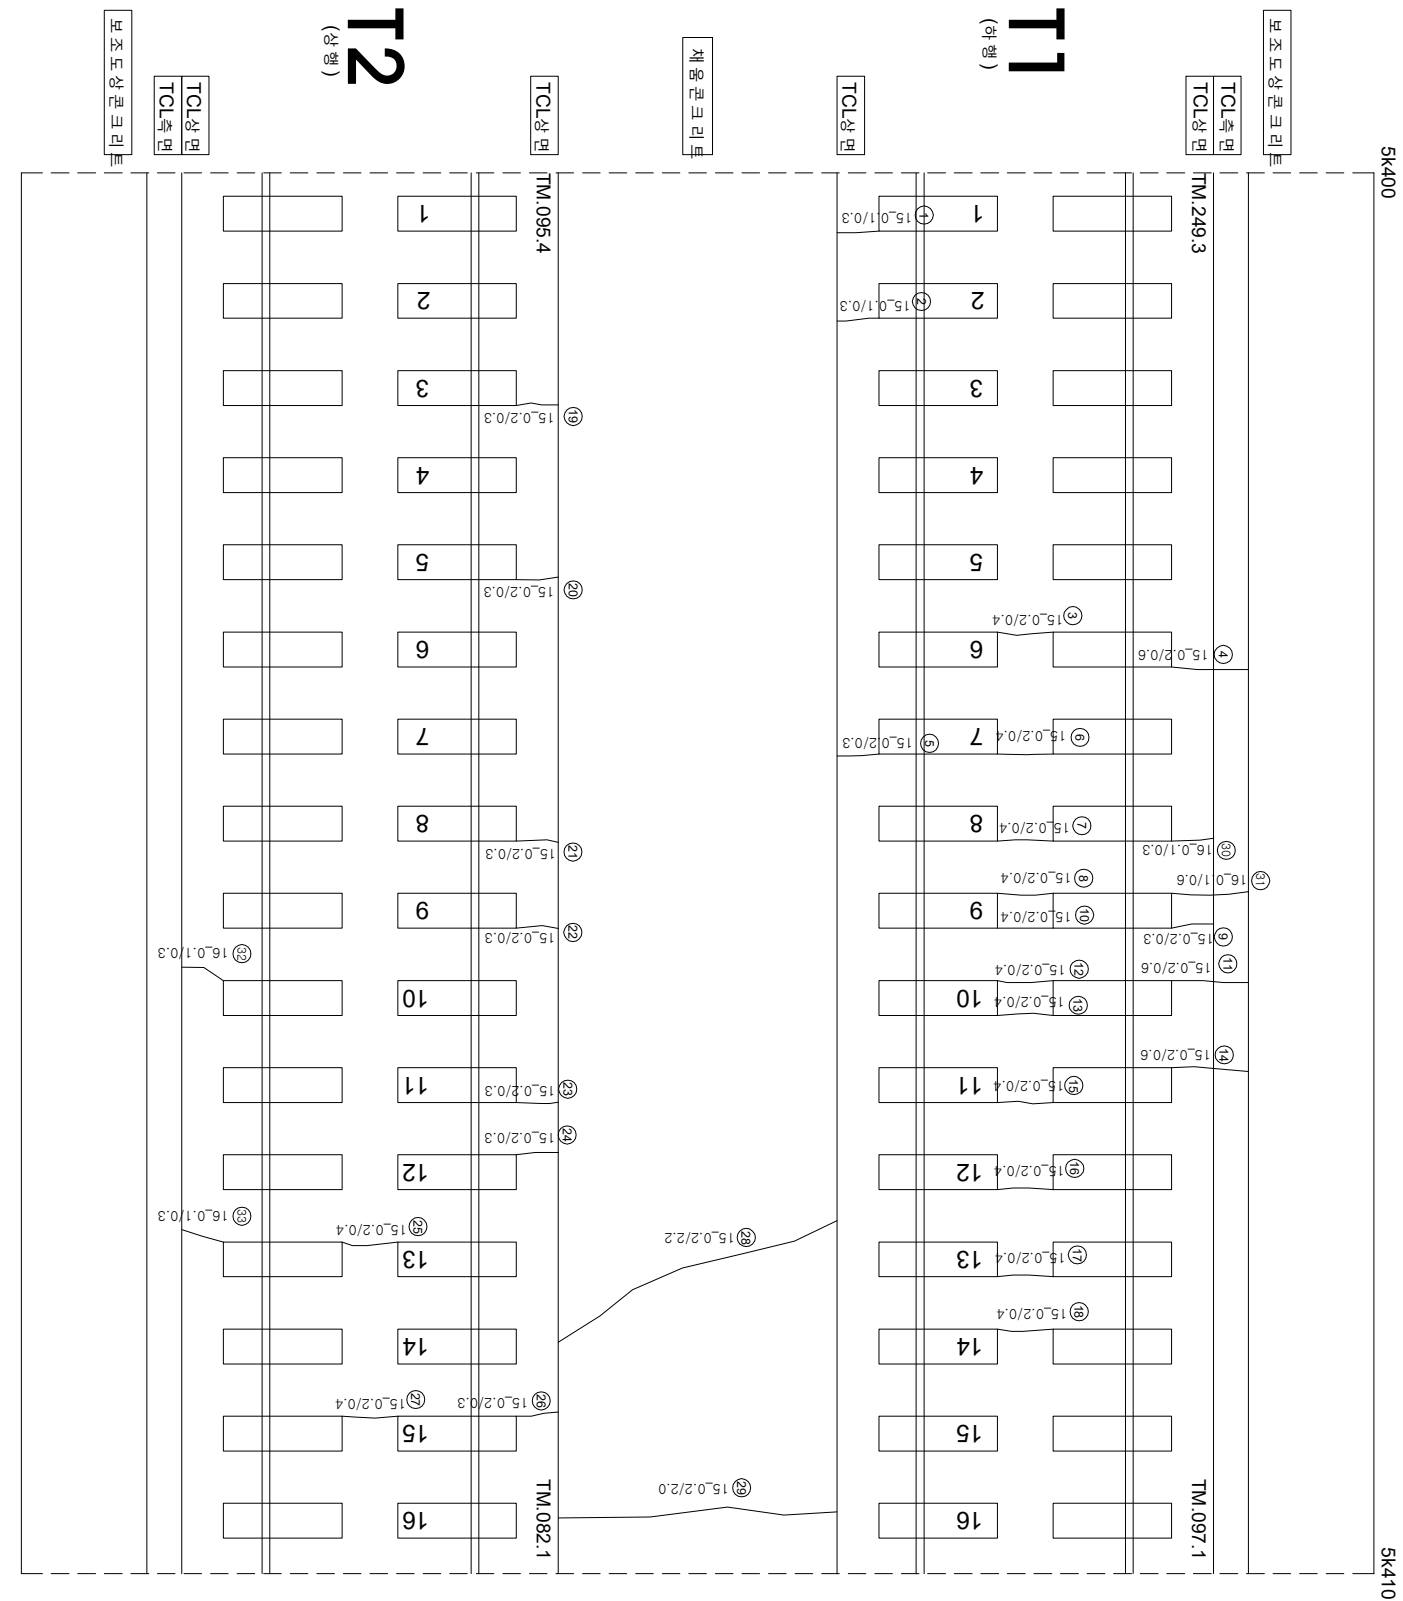
| 연번 | 순차 | 폭 | 연장 | 비고 | 연번 | 순차 | 폭 | 연장 | 비고 |
|---|---|---|---|---|---|---|---|---|---|
| 1 | 균열 | 0.1 mm | 0.3 m | | 56 | | | | |
| 2 | 균열 | 0.1 mm | 0.3 m | | 57 | | | | |
| 3 | 균열 | 0.2 mm | 0.4 m | | 58 | | | | |
| 4 | 균열 | 0.2 mm | 0.6 m | | 59 | | | | |
| 5 | 균열 | 0.2 mm | 0.3 m | | 60 | | | | |
| 6 | 균열 | 0.2 mm | 0.4 m | | 61 | | | | |
| 7 | 균열 | 0.2 mm | 0.4 m | | 62 | | | | |
| 8 | 균열 | 0.2 mm | 0.4 m | | 63 | | | | |
| 9 | 균열 | 0.2 mm | 0.3 m | | 64 | | | | |
| 10 | 균열 | 0.2 mm | 0.4 m | | 65 | | | | |
| 11 | 균열 | 0.2 mm | 0.6 m | | 66 | | | | |
| 12 | 균열 | 0.2 mm | 0.4 m | | 67 | | | | |
| 13 | 균열 | 0.2 mm | 0.4 m | | 68 | | | | |
| 14 | 균열 | 0.2 mm | 0.6 m | | 69 | | | | |
| 15 | 균열 | 0.2 mm | 0.4 m | | 70 | | | | |
| 16 | 균열 | 0.2 mm | 0.4 m | | 71 | | | | |
| 17 | 균열 | 0.2 mm | 0.4 m | | 72 | | | | |
| 18 | 균열 | 0.2 mm | 0.4 m | | 73 | | | | |
| 19 | 균열 | 0.2 mm | 0.3 m | | 74 | | | | |
| 20 | 균열 | 0.2 mm | 0.3 m | | 75 | | | | |
| 21 | 균열 | 0.2 mm | 0.3 m | | 76 | | | | |
| 22 | 균열 | 0.2 mm | 0.3 m | | 77 | | | | |
| 23 | 균열 | 0.2 mm | 0.3 m | | 78 | | | | |
| 24 | 균열 | 0.2 mm | 0.3 m | | 79 | | | | |
| 25 | 균열 | 0.2 mm | 0.4 m | | 80 | | | | |
| 26 | 균열 | 0.2 mm | 0.3 m | | 81 | | | | |
| 27 | 균열 | 0.2 mm | 0.4 m | | 82 | | | | |
| 28 | 균열 | 0.2 mm | 2.2 m | | 83 | | | | |
| 29 | 균열 | 0.2 mm | 2.0 m | | 84 | | | | |
| 30 | 균열 | 0.1 mm | 0.3 m | | 85 | | | | |
| 31 | 균열 | 0.1 mm | 0.6 m | | 86 | | | | |
| 32 | 균열 | 0.1 mm | 0.3 m | | 87 | | | | |
| 33 | 균열 | 0.1 mm | 0.3 m | | 88 | | | | |
