호남고속선 학천터널\_93(6.160~6.170km, S91)

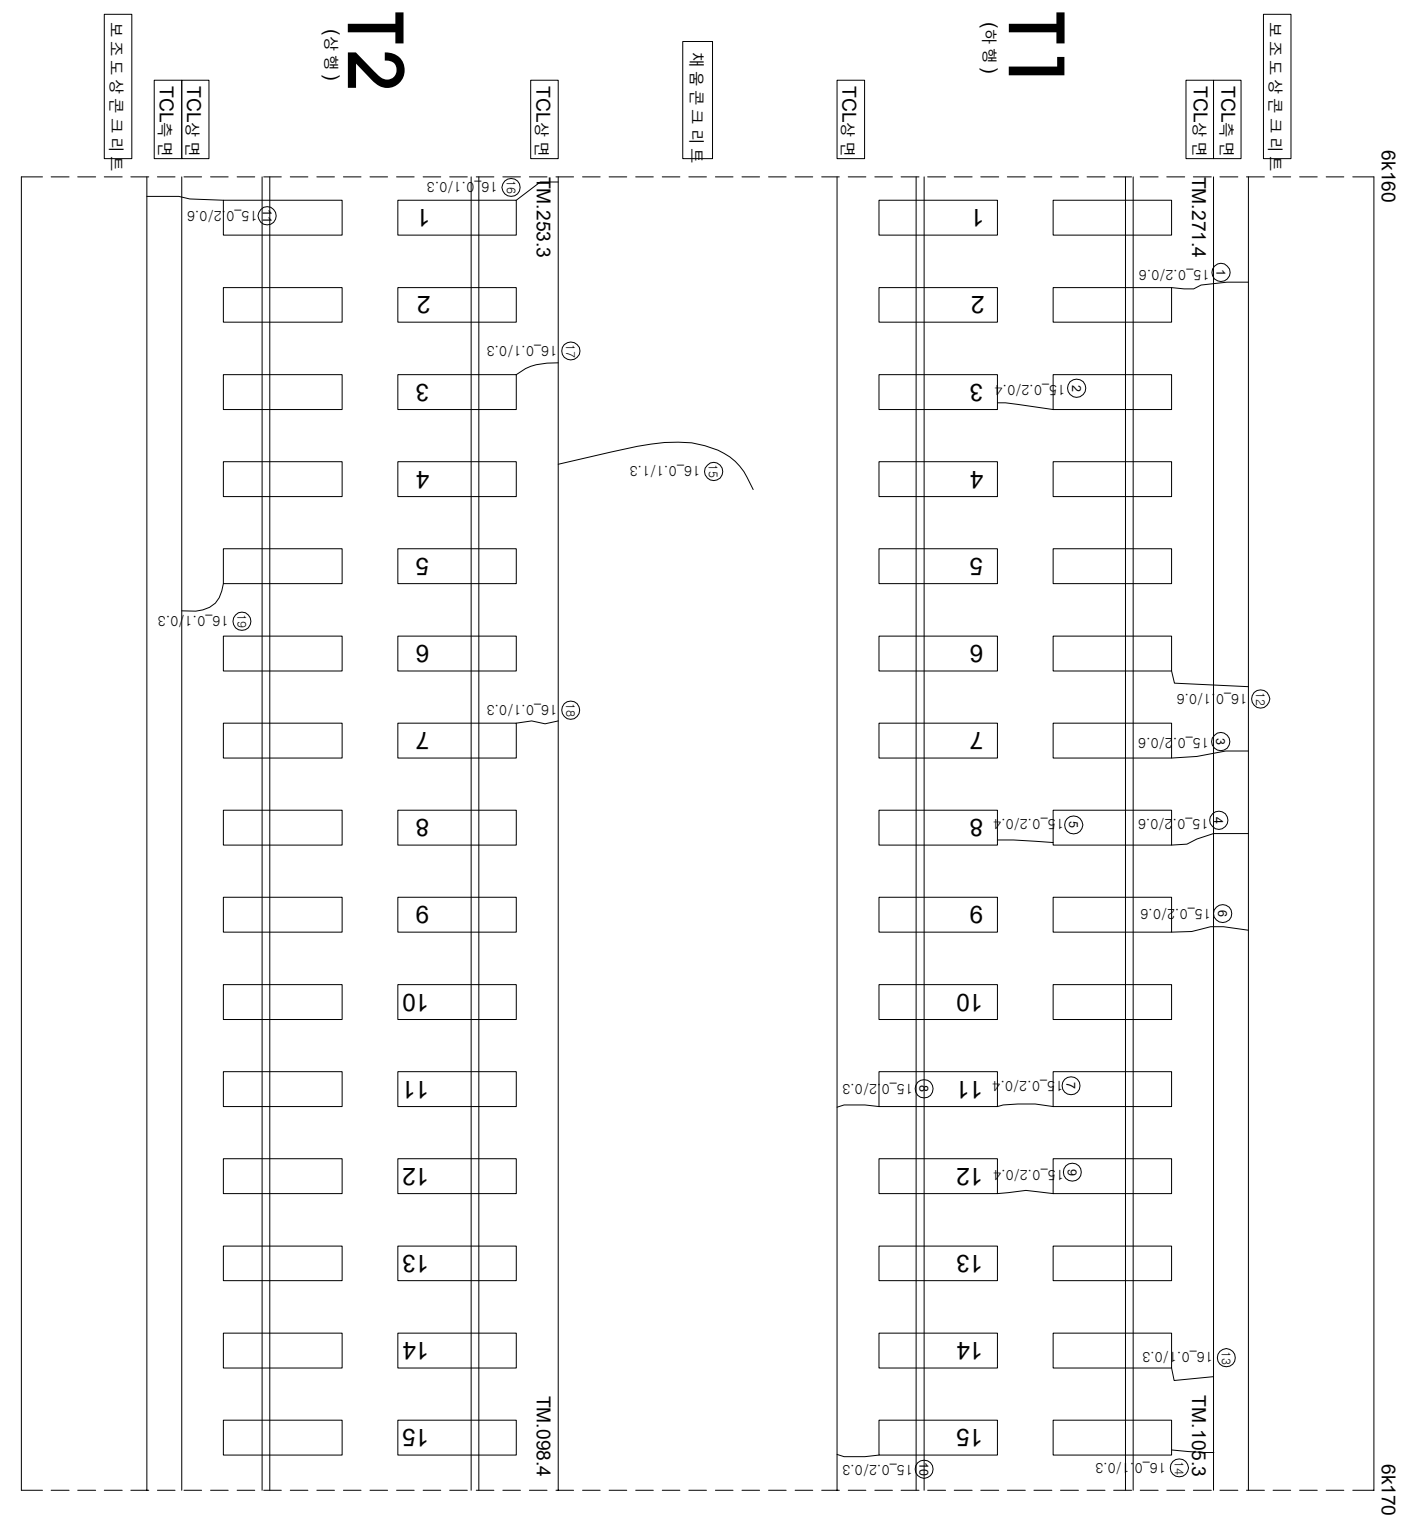
| 연번 | 순차 | 폭 | 연장 | 비고 | 연번 | 순차 | 폭 | 연장 | 비고 |
|---|---|---|---|---|---|---|---|---|---|
| 1 | 균열 | 0.2 mm | 0.6 m | | 56 | | | | |
| 2 | 균열 | 0.2 mm | 0.4 m | | 57 | | | | |
| 3 | 균열 | 0.2 mm | 0.6 m | | 58 | | | | |
| 4 | 균열 | 0.2 mm | 0.6 m | | 59 | | | | |
| 5 | 균열 | 0.2 mm | 0.6 m | | 60 | | | | |
| 6 | 균열 | 0.2 mm | 0.4 m | | 61 | | | | |
| 7 | 균열 | 0.2 mm | 0.4 m | | 62 | | | | |
| 8 | 균열 | 0.2 mm | 0.3 m | | 63 | | | | |
| 9 | 균열 | 0.2 mm | 0.4 m | | 64 | | | | |
| 10 | 균열 | 0.2 mm | 0.3 m | | 65 | | | | |
| 11 | 균열 | 0.2 mm | 0.6 m | | 66 | | | | |
| 12 | 균열 | 0.1 mm | 0.6 m | | 67 | | | | |
| 13 | 균열 | 0.1 mm | 0.3 m | | 68 | | | | |
| 14 | 균열 | 0.1 mm | 0.3 m | | 69 | | | | |
| 15 | 균열 | 0.1 mm | 1.3 m | | 70 | | | | |
| 16 | 균열 | 0.1 mm | 0.3 m | | 71 | | | | |
| 17 | 균열 | 0.1 mm | 0.3 m | | 72 | | | | |
| 18 | 균열 | 0.1 mm | 0.3 m | | 73 | | | | |
| 19 | 균열 | 0.1 mm | 0.3 m | | 74 | | | | |
