호남고속선 화천터널\_토공노반\_16(6.580~6.590km, L=10m)

| 시행 | | | 작성 | | | 검토 | | | 승인 | | |
|---|---|---|---|---|---|---|---|---|---|---|---|
| 한국철도공사 | | | 2017년도 호남고속선 오송-광주송정간 콘크리트케도 점검용역 | | | (주)한국구조물안전연구원<br>(주)한국토목안전연구원<br>(재)한국건설품질연구원 | | | 이복영 | | |

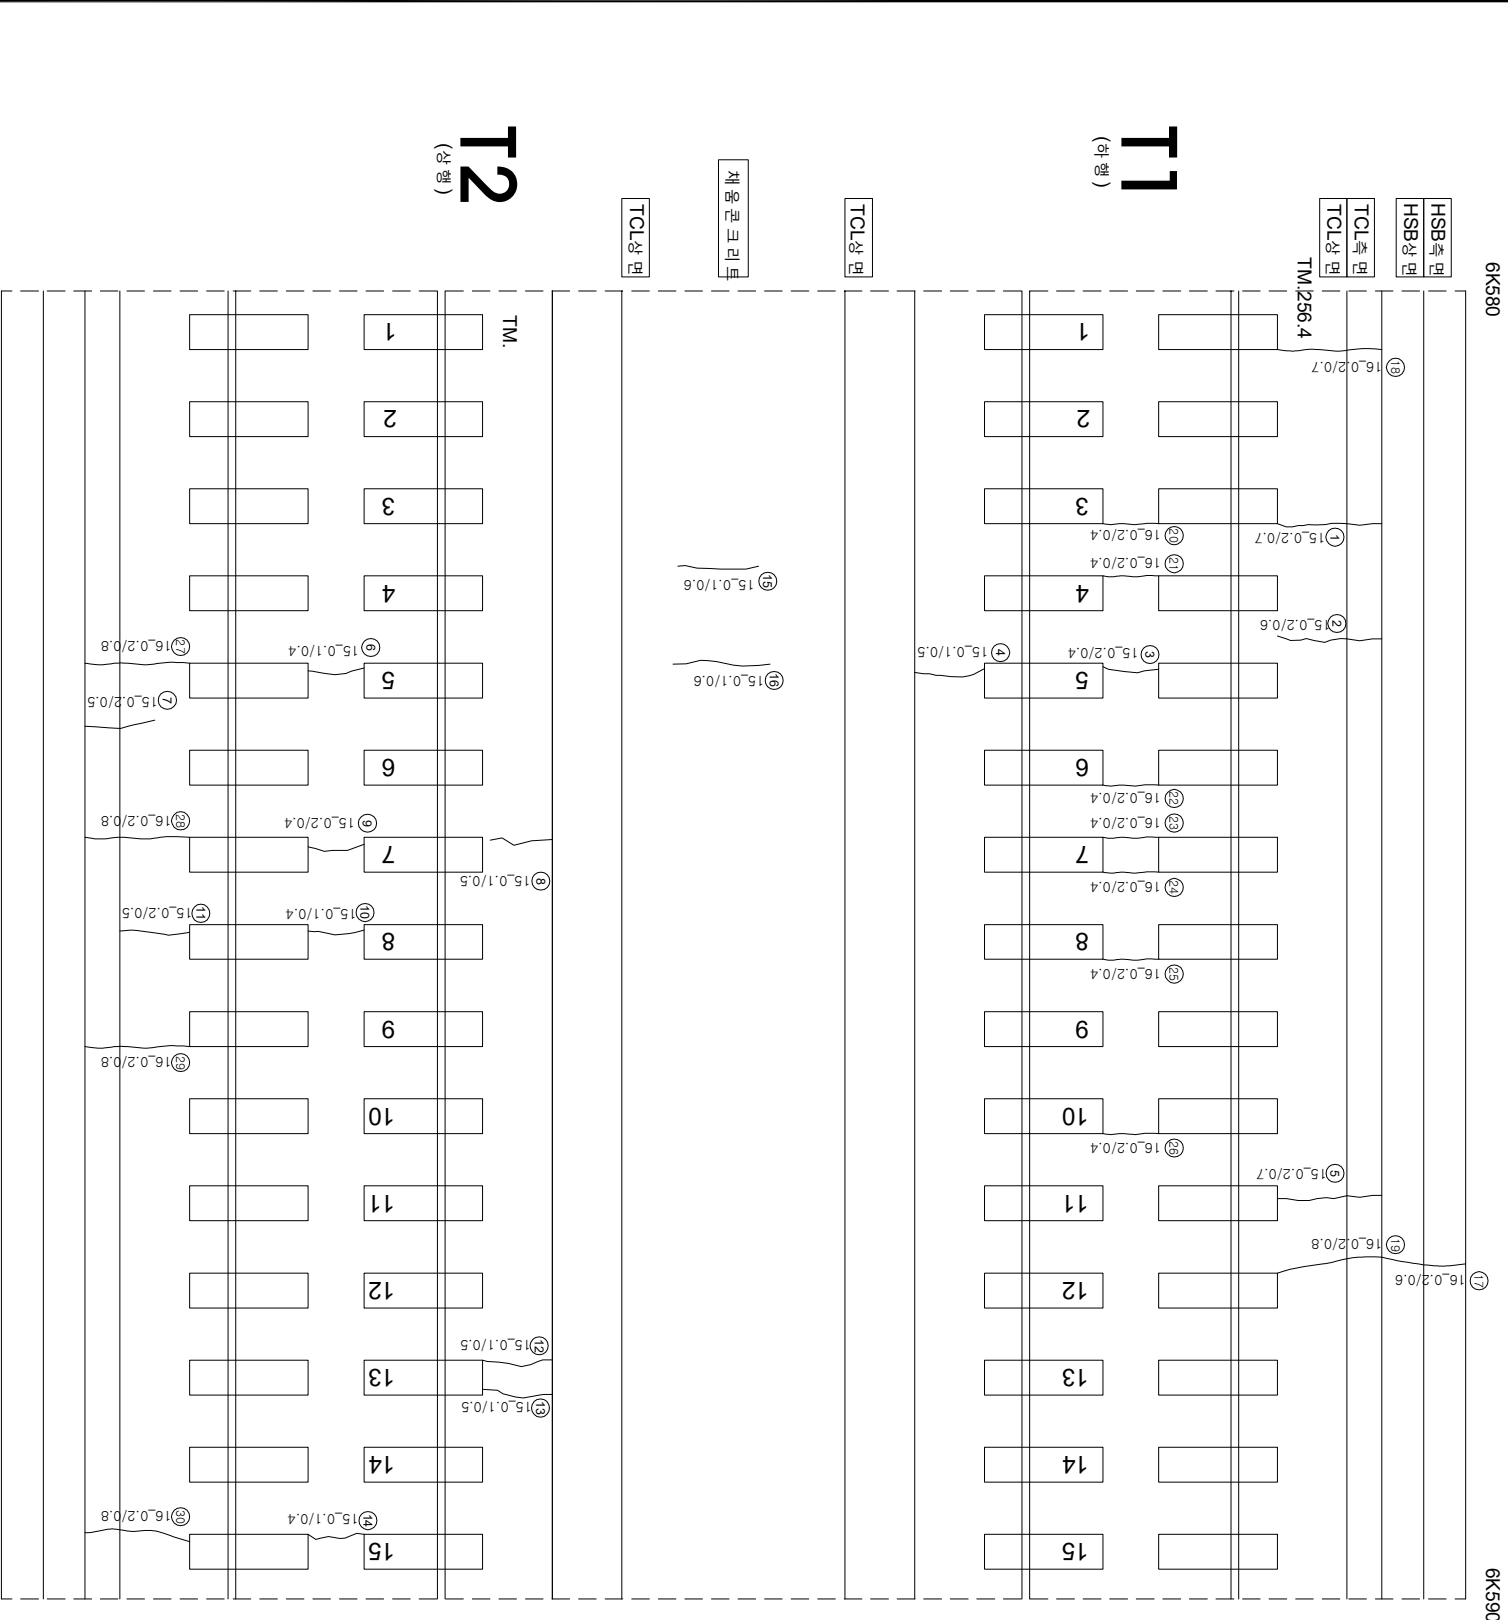
| 연번 | 순상 | 폭 | 연장 | 비고 | 연번 | 순상 | 폭 | 연장 | 비고 |
|---|---|---|---|---|---|---|---|---|---|
| 1 | 균열 0.2 | mm 0.7 | m | | 56 | | | | |
| 2 | 균열 0.2 | mm 0.6 | m | | 57 | | | | |
| 3 | 균열 0.2 | mm 0.4 | m | | 58 | | | | |
| 4 | 균열 0.1 | mm 0.5 | m | | 59 | | | | |
| 5 | 균열 0.2 | mm 0.7 | m | | 60 | | | | |
| 6 | 균열 0.1 | mm 0.4 | m | | 61 | | | | |
| 7 | 균열 0.2 | mm 0.5 | m | | 62 | | | | |
| 8 | 균열 0.1 | mm 0.5 | m | | 63 | | | | |
| 9 | 균열 0.2 | mm 0.4 | m | | 64 | | | | |
| 10 | 균열 0.1 | mm 0.4 | m | | 65 | | | | |
| 11 | 균열 0.2 | mm 0.5 | m | | 66 | | | | |
| 12 | 균열 0.1 | mm 0.5 | m | | 67 | | | | |
| 13 | 균열 0.1 | mm 0.5 | m | | 68 | | | | |
| 14 | 균열 0.1 | mm 0.4 | m | | 69 | | | | |
| 15 | 균열 0.1 | mm 0.6 | m | | 70 | | | | |
| 16 | 균열 0.1 | mm 0.6 | m | | 71 | | | | |
| 17 | 균열 0.2 | mm 0.6 | m | | 72 | | | | |
| 18 | 균열 0.2 | mm 0.7 | m | | 73 | | | | |
| 19 | 균열 0.2 | mm 0.8 | m | | 74 | | | | |
| 20 | 균열 0.2 | mm 0.4 | m | | 75 | | | | |
| 21 | 균열 0.2 | mm 0.4 | m | | 76 | | | | |
| 22 | 균열 0.2 | mm 0.4 | m | | 77 | | | | |
| 23 | 균열 0.2 | mm 0.4 | m | | 78 | | | | |
| 24 | 균열 0.2 | mm 0.4 | m | | 79 | | | | |
| 25 | 균열 0.2 | mm 0.4 | m | | 80 | | | | |
| 26 | 균열 0.2 | mm 0.4 | m | | 81 | | | | |
| 27 | 균열 0.2 | mm 0.8 | m | | 82 | | | | |
| 28 | 균열 0.2 | mm 0.8 | m | | 83 | | | | |
| 29 | 균열 0.2 | mm 0.8 | m | | 84 | | | | |
| 30 | 균열 0.2 | mm 0.8 | m | | 85 | | | | |
