한남고속선 학터널 - 토공노반 - 34(6.760~6.770km, L=10m)

| 시 | 행 사 | 용 역 명 | 용 역 사 | 개 입 전 | | 개 입 후 | | 구 간 | 구 간 표지 | 구 간 시설 |
|---|---|---|---|---|---|---|---|---|---|---|
| KORAIL<br>KOREA RAILROAD | 한국철도공사 | 2017년도 호남고속선 오송-광주승정간 콘크리트케도 점검공역 | (주) 한국국조물안전연구원<br>(주) 한국국토안전연구원<br>(재) 한국건설품질연구원 | 이 복 영 | 김 완 강<br>김 경 기<br>문 준 석 | 0.220 (0.3m이하 : 흑색)<br>0.420 (0.3m초과 0.5m이하 : 황색)<br>0.620 (0.5m초과 1.0m이하 : 적색)<br>1.020 (1.0m이상 : 분홍색) | 참목도상판리<br>망상<br>박리, 박락, 파손<br>백태 | 차로분리<br>철타노출<br>누수, 슬럼부<br>시공이음분리, 종분리 | | |

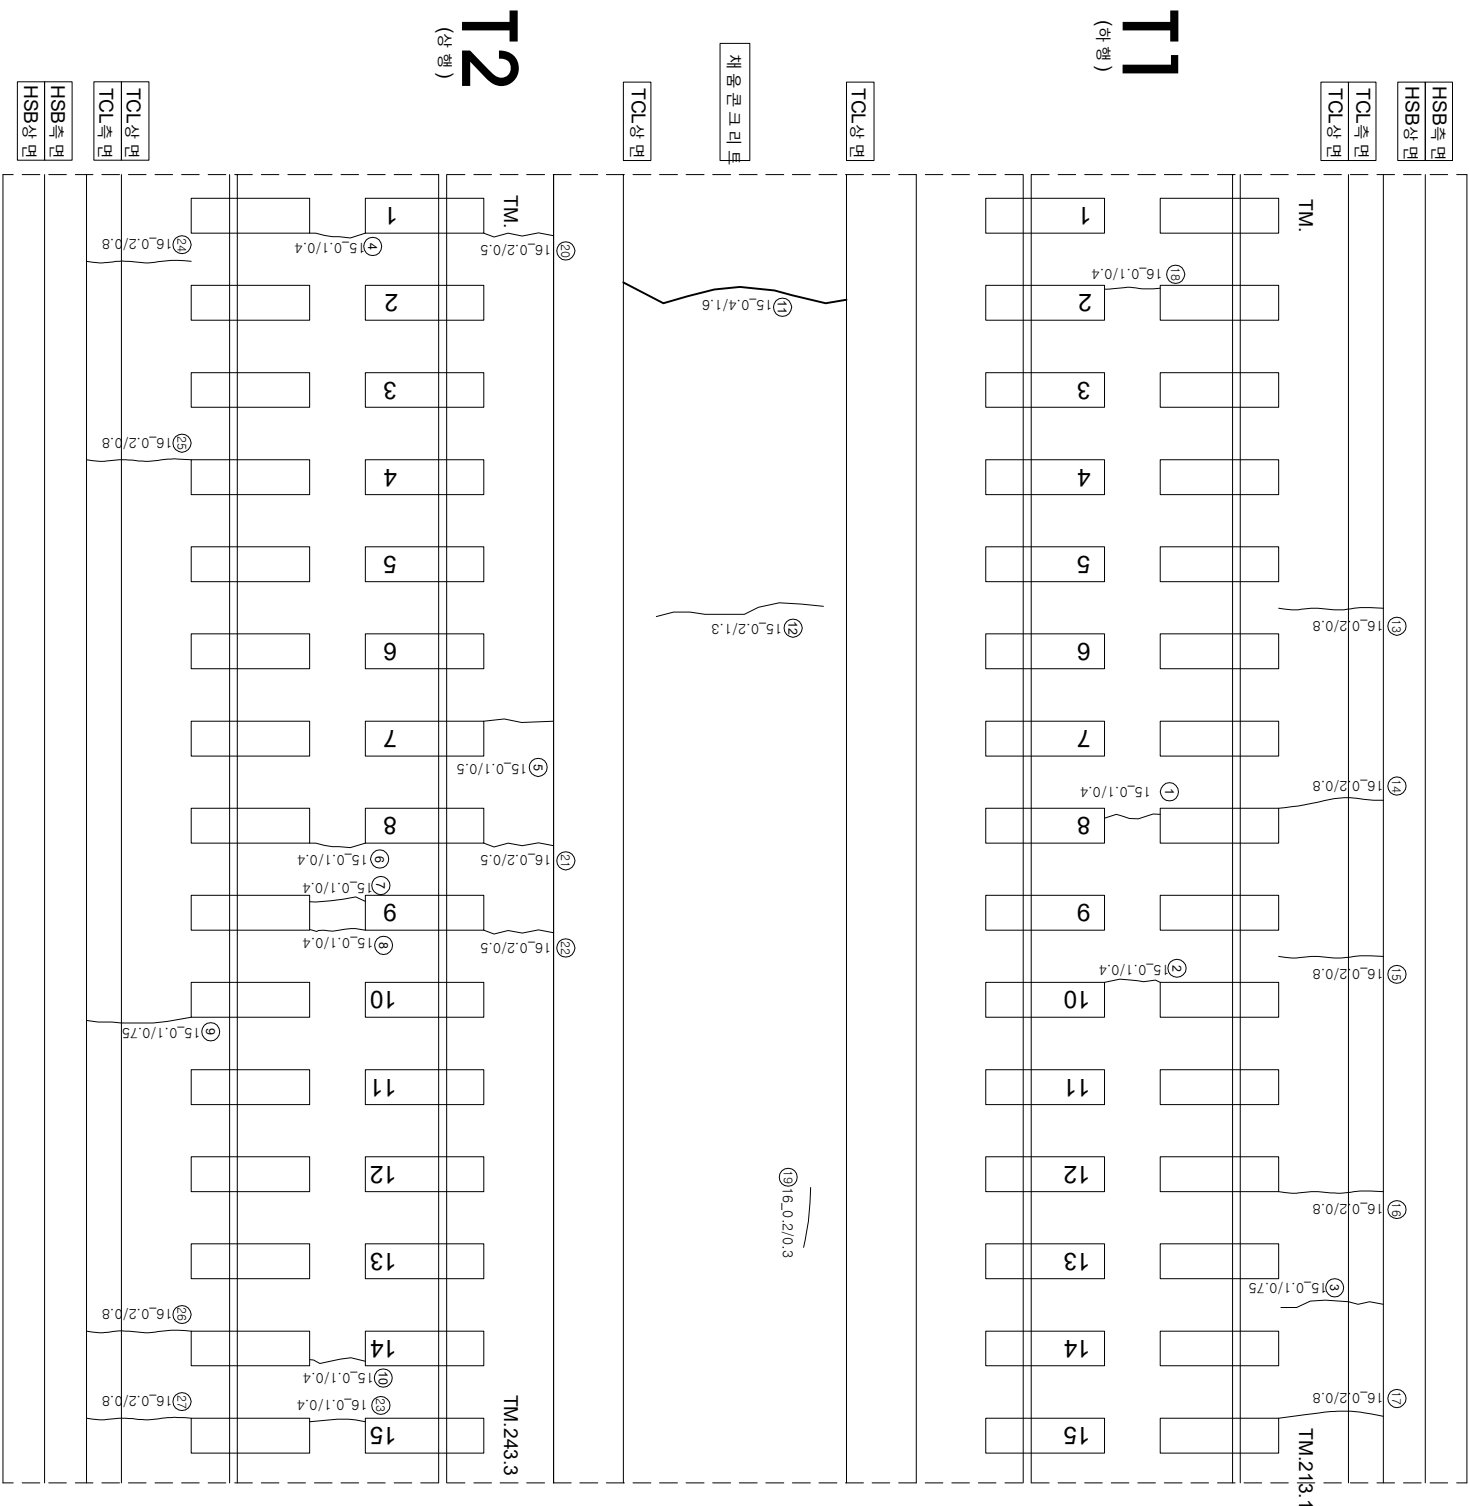
| 연번 | 순상 | 폭 | 연장 | 비고 | 연번 | 순상 | 폭 | 연장 | 비고 |
|---|---|---|---|---|---|---|---|---|---|
| 1 | 균열 | 0.1 mm | 0.4 m | | 56 | | | | |
| 2 | 균열 | 0.1 mm | 0.4 m | | 57 | | | | |
| 3 | 균열 | 0.1 mm | 0.8 m | | 58 | | | | |
| 4 | 균열 | 0.1 mm | 0.4 m | | 59 | | | | |
| 5 | 균열 | 0.1 mm | 0.5 m | | 60 | | | | |
| 6 | 균열 | 0.1 mm | 0.4 m | | 61 | | | | |
| 7 | 균열 | 0.1 mm | 0.4 m | | 62 | | | | |
| 8 | 균열 | 0.1 mm | 0.4 m | | 63 | | | | |
| 9 | 균열 | 0.1 mm | 0.8 m | | 64 | | | | |
| 10 | 균열 | 0.1 mm | 0.4 m | | 65 | | | | |
| 11 | 균열 | 0.4 mm | 1.6 m | | 66 | | | | |
| 12 | 균열 | 0.2 mm | 1.3 m | | 67 | | | | |
| 13 | 균열 | 0.2 mm | 0.8 m | | 68 | | | | |
| 14 | 균열 | 0.2 mm | 0.8 m | | 69 | | | | |
| 15 | 균열 | 0.2 mm | 0.8 m | | 70 | | | | |
| 16 | 균열 | 0.2 mm | 0.8 m | | 71 | | | | |
| 17 | 균열 | 0.2 mm | 0.8 m | | 72 | | | | |
| 18 | 균열 | 0.1 mm | 0.4 m | | 73 | | | | |
| 19 | 균열 | 0.2 mm | 0.3 m | | 74 | | | | |
| 20 | 균열 | 0.2 mm | 0.5 m | | 75 | | | | |
| 21 | 균열 | 0.2 mm | 0.5 m | | 76 | | | | |
| 22 | 균열 | 0.2 mm | 0.5 m | | 77 | | | | |
| 23 | 균열 | 0.1 mm | 0.4 m | | 78 | | | | |
| 24 | 균열 | 0.2 mm | 0.8 m | | 79 | | | | |
| 25 | 균열 | 0.2 mm | 0.8 m | | 80 | | | | |
| 26 | 균열 | 0.2 mm | 0.8 m | | 81 | | | | |
| 27 | 균열 | 0.2 mm | 0.8 m | | 82 | | | | |
