한남고속선 학터널 - 토공노반 - 70(7.120~7.130km, L=10m)

| 시 | 행 | 사 | 용 | 역 | 영 | 사 | 건 | | 영 |
|---|---|---|---|---|---|---|---|---|---|
| KORAIL<br>KOREA RAILROAD | 한국철도공사 | 2017년도 호남고속선 오송-광주승정간 콘크리트케도 점검용역 | (주) 한국구조물안전연구원<br>(주) 한국도로안전연구원<br>(재) 한국건설품질연구원 | 이 복 영 | 간 윤 강<br>김 경 기<br>문 준 기 | 영 | 02220 (0.3mm이하 : 흑색) | 점도도상판리 | 재료판리 |

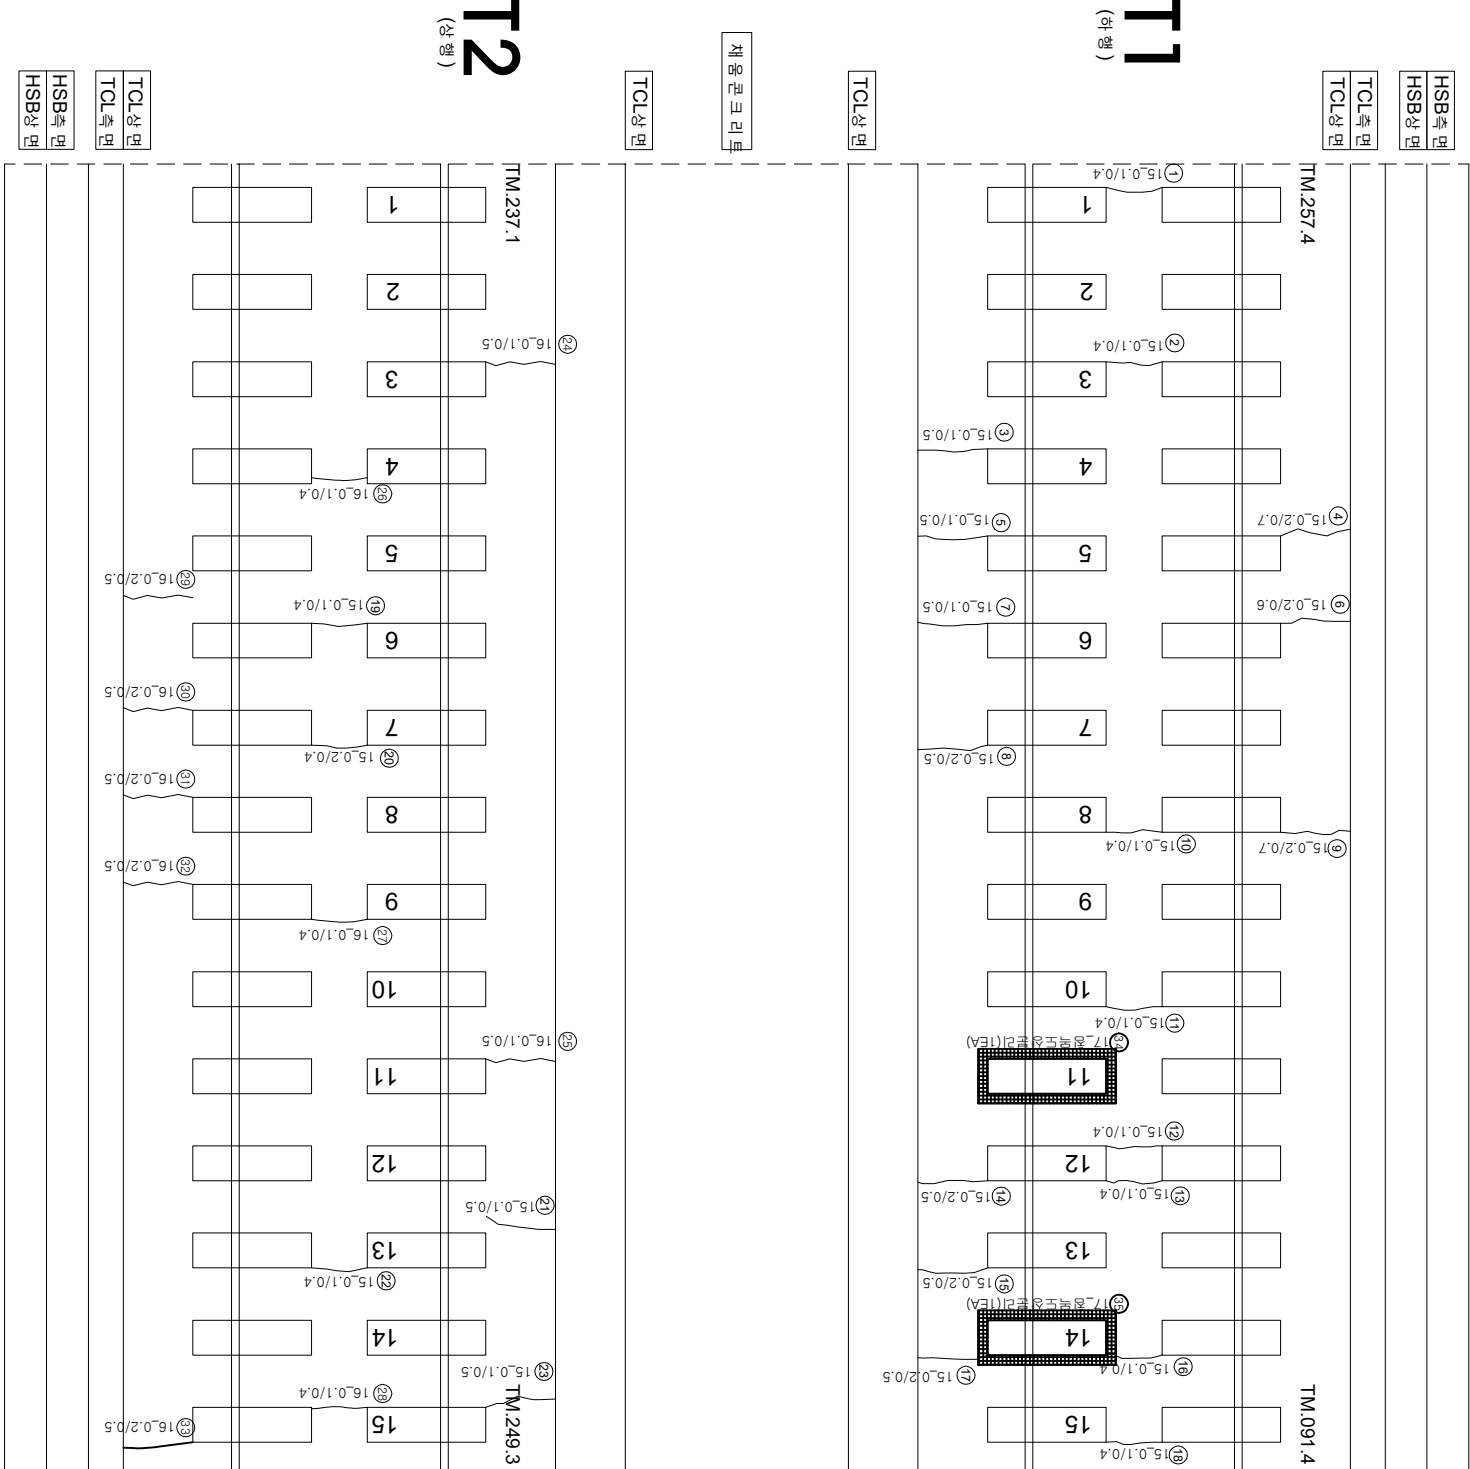
| 연번 | 산상 | 폭 | 연장 | 비고 | 연번 | 산상 | 폭 | 연장 | 비고 |
|---|---|---|---|---|---|---|---|---|---|
| 1 | 균열 | 0.1 mm | 0.4 m | | 56 | | | | |
| 2 | 균열 | 0.1 mm | 0.4 m | | 57 | | | | |
| 3 | 균열 | 0.1 mm | 0.5 m | | 58 | | | | |
| 4 | 균열 | 0.2 mm | 0.7 m | | 59 | | | | |
| 5 | 균열 | 0.1 mm | 0.5 m | | 60 | | | | |
| 6 | 균열 | 0.2 mm | 0.6 m | | 61 | | | | |
| 7 | 균열 | 0.1 mm | 0.5 m | | 62 | | | | |
| 8 | 균열 | 0.2 mm | 0.5 m | | 63 | | | | |
| 9 | 균열 | 0.2 mm | 0.7 m | | 64 | | | | |
| 10 | 균열 | 0.1 mm | 0.4 m | | 65 | | | | |
| 11 | 균열 | 0.1 mm | 0.4 m | | 66 | | | | |
| 12 | 균열 | 0.1 mm | 0.4 m | | 67 | | | | |
| 13 | 균열 | 0.1 mm | 0.4 m | | 68 | | | | |
| 14 | 균열 | 0.2 mm | 0.5 m | | 69 | | | | |
| 15 | 균열 | 0.2 mm | 0.5 m | | 70 | | | | |
| 16 | 균열 | 0.1 mm | 0.4 m | | 71 | | | | |
| 17 | 균열 | 0.2 mm | 0.5 m | | 72 | | | | |
| 18 | 균열 | 0.1 mm | 0.4 m | | 73 | | | | |
| 19 | 균열 | 0.1 mm | 0.4 m | | 74 | | | | |
| 20 | 균열 | 0.2 mm | 0.4 m | | 75 | | | | |
| 21 | 균열 | 0.1 mm | 0.5 m | | 76 | | | | |
| 22 | 균열 | 0.1 mm | 0.4 m | | 77 | | | | |
| 23 | 균열 | 0.1 mm | 0.5 m | | 78 | | | | |
| 24 | 균열 | 0.1 mm | 0.5 m | | 79 | | | | |
| 25 | 균열 | 0.1 mm | 0.5 m | | 80 | | | | |
| 26 | 균열 | 0.1 mm | 0.4 m | | 81 | | | | |
| 27 | 균열 | 0.1 mm | 0.4 m | | 82 | | | | |
| 28 | 균열 | 0.1 mm | 0.4 m | | 83 | | | | |
| 29 | 균열 | 0.2 mm | 0.5 m | | 84 | | | | |
| 30 | 균열 | 0.2 mm | 0.5 m | | 85 | | | | |
| 31 | 균열 | 0.2 mm | 0.5 m | | 86 | | | | |
| 32 | 균열 | 0.2 mm | 0.5 m | | 87 | | | | |
| 33 | 균열 | 0.2 mm | 0.5 m | | 88 | | | | |
| 34 | 원목도상판리 | | 1.0 ea | 신규 | 89 | | | | |
| 35 | 원목도상판리 | | 1.0 ea | 신규 | 90 | | | | |
