한남고속선 학터널 - 토공노반 - 74(7.160~7.170km, L=10m)

| 시 | 행 사 | 영역 | 영역 | 영역 | 영역 | 사 | 구 간 | | |
|---|---|---|---|---|---|---|---|---|---|
| KORAIL<br>KOREA RAILROAD | 한국철도공사 | 2017년도 호남고속선 오송-광주승정간 콘크리트케도점경영역<br>(재) 한국건설품질연구원 | (주) 한국구조물안전연구원<br>(주) 한국도로안전연구원<br>(재) 한국건설품질연구원 | 이 박 영 | 간원강<br>김 경 기<br>윤 석 기 | 영역 | 022.0 (0.3m이하 : 폭식) | 참목도상본리 | |

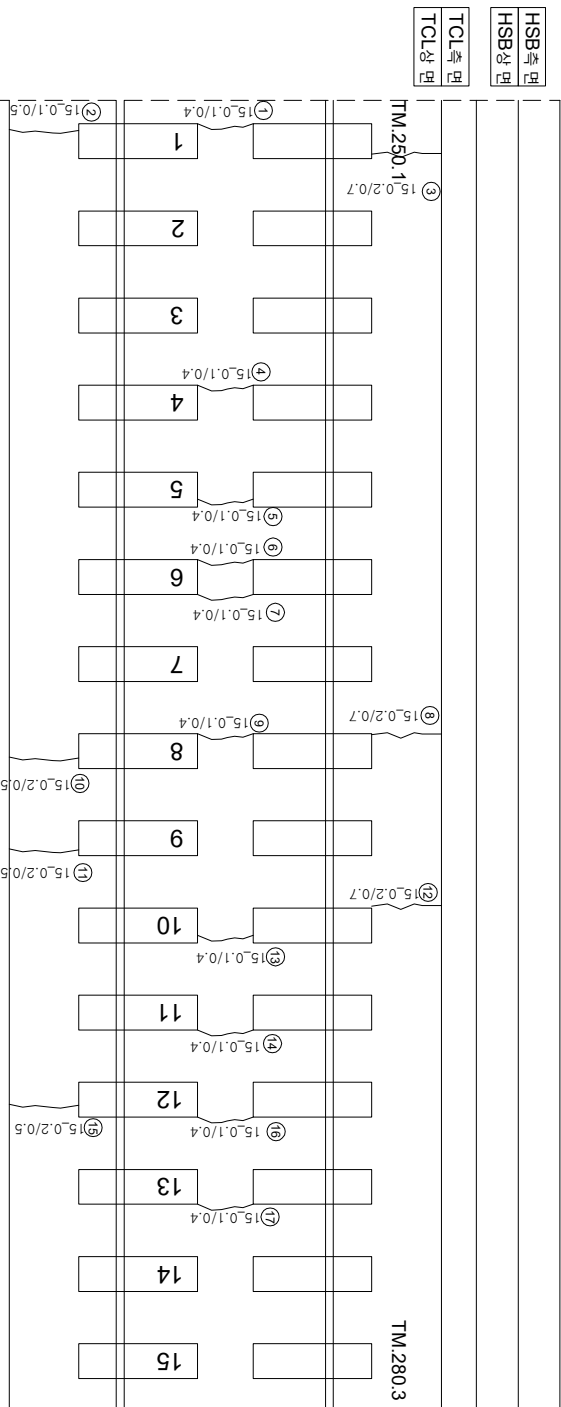
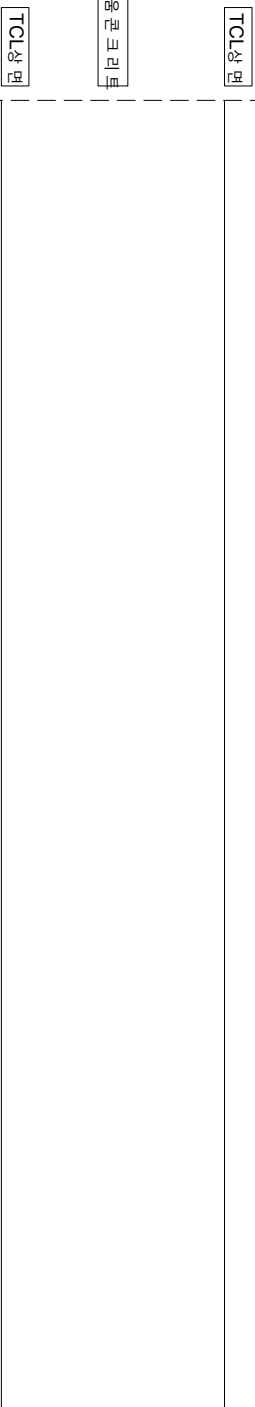
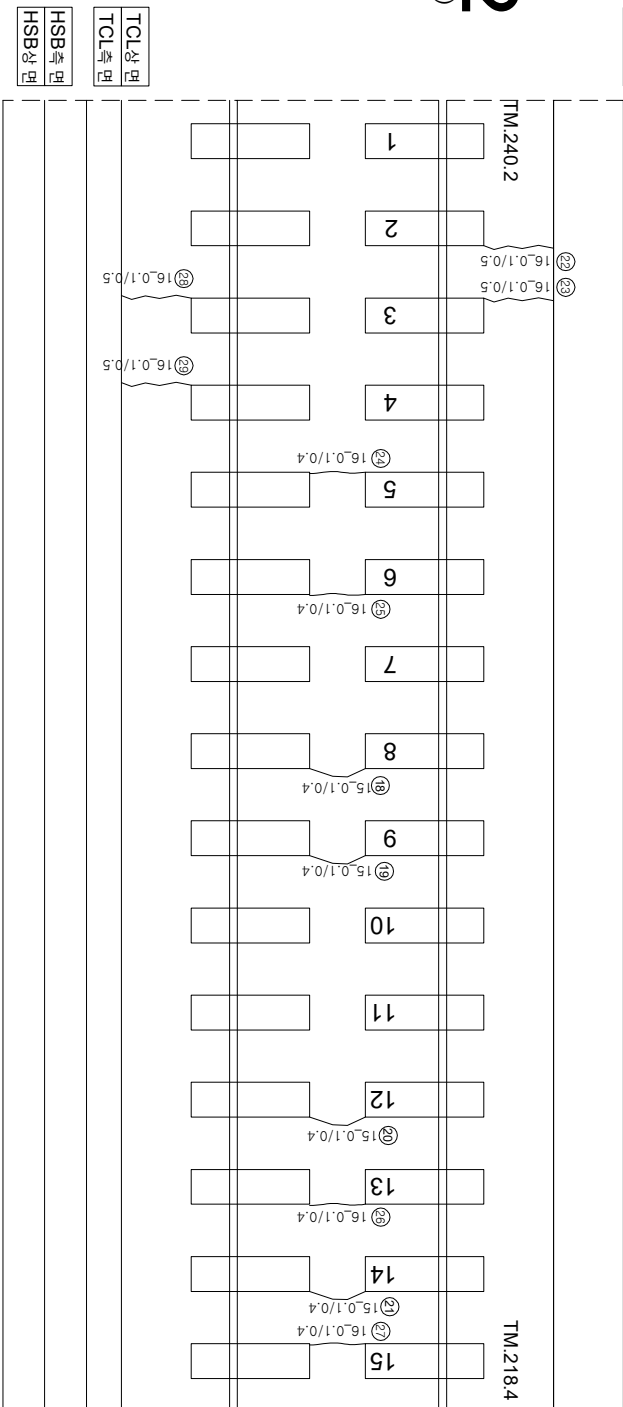
| 연번 | 산선 | 폭 | 연장 | 비고 | 연번 | 산선 | 폭 | 연장 | 비고 |
|---|---|---|---|---|---|---|---|---|---|
| 1 | 균열 | 0.1 mm | 0.4 m | | 56 | | | | |
| 2 | 균열 | 0.1 mm | 0.5 m | | 57 | | | | |
| 3 | 균열 | 0.2 mm | 0.7 m | | 58 | | | | |
| 4 | 균열 | 0.1 mm | 0.4 m | | 59 | | | | |
| 5 | 균열 | 0.1 mm | 0.4 m | | 60 | | | | |
| 6 | 균열 | 0.1 mm | 0.4 m | | 61 | | | | |
| 7 | 균열 | 0.1 mm | 0.4 m | | 62 | | | | |
| 8 | 균열 | 0.2 mm | 0.7 m | | 63 | | | | |
| 9 | 균열 | 0.1 mm | 0.4 m | | 64 | | | | |
| 10 | 균열 | 0.2 mm | 0.5 m | | 65 | | | | |
| 11 | 균열 | 0.2 mm | 0.5 m | | 66 | | | | |
| 12 | 균열 | 0.2 mm | 0.7 m | | 67 | | | | |
| 13 | 균열 | 0.1 mm | 0.4 m | | 68 | | | | |
| 14 | 균열 | 0.1 mm | 0.4 m | | 69 | | | | |
| 15 | 균열 | 0.1 mm | 0.4 m | | 70 | | | | |
| 16 | 균열 | 0.2 mm | 0.5 m | | 71 | | | | |
| 17 | 균열 | 0.1 mm | 0.4 m | | 72 | | | | |
| 18 | 균열 | 0.1 mm | 0.4 m | | 73 | | | | |
| 19 | 균열 | 0.1 mm | 0.4 m | | 74 | | | | |
| 20 | 균열 | 0.1 mm | 0.4 m | | 75 | | | | |
| 21 | 균열 | 0.1 mm | 0.4 m | | 76 | | | | |
| 22 | 균열 | 0.1 mm | 0.5 m | | 77 | | | | |
| 23 | 균열 | 0.1 mm | 0.5 m | | 78 | | | | |
| 24 | 균열 | 0.1 mm | 0.4 m | | 79 | | | | |
| 25 | 균열 | 0.1 mm | 0.4 m | | 80 | | | | |
| 26 | 균열 | 0.1 mm | 0.4 m | | 81 | | | | |
| 27 | 균열 | 0.1 mm | 0.4 m | | 82 | | | | |
| 28 | 균열 | 0.1 mm | 0.5 m | | 83 | | | | |
| 29 | 균열 | 0.1 mm | 0.5 m | | 84 | | | | |
