호남고속선 산수교\_토공노반\_14(8.820~8.830km, L=10m)

| 시 | 행 | 사 | 공 | 역 | 명 | 공 | 역 | 사 | 과업 책임자 | | | 관 | 현 | | |
|---|---|---|---|---|---|---|---|---|---|---|---|---|---|--|--|
| 2017년도 호남고속선 오송-광주승강간 콘크리트케도 점검용역 | | | | | | | | | 간 원 강<br>김 경 기<br>문 원 기 | | | 현 | | | |

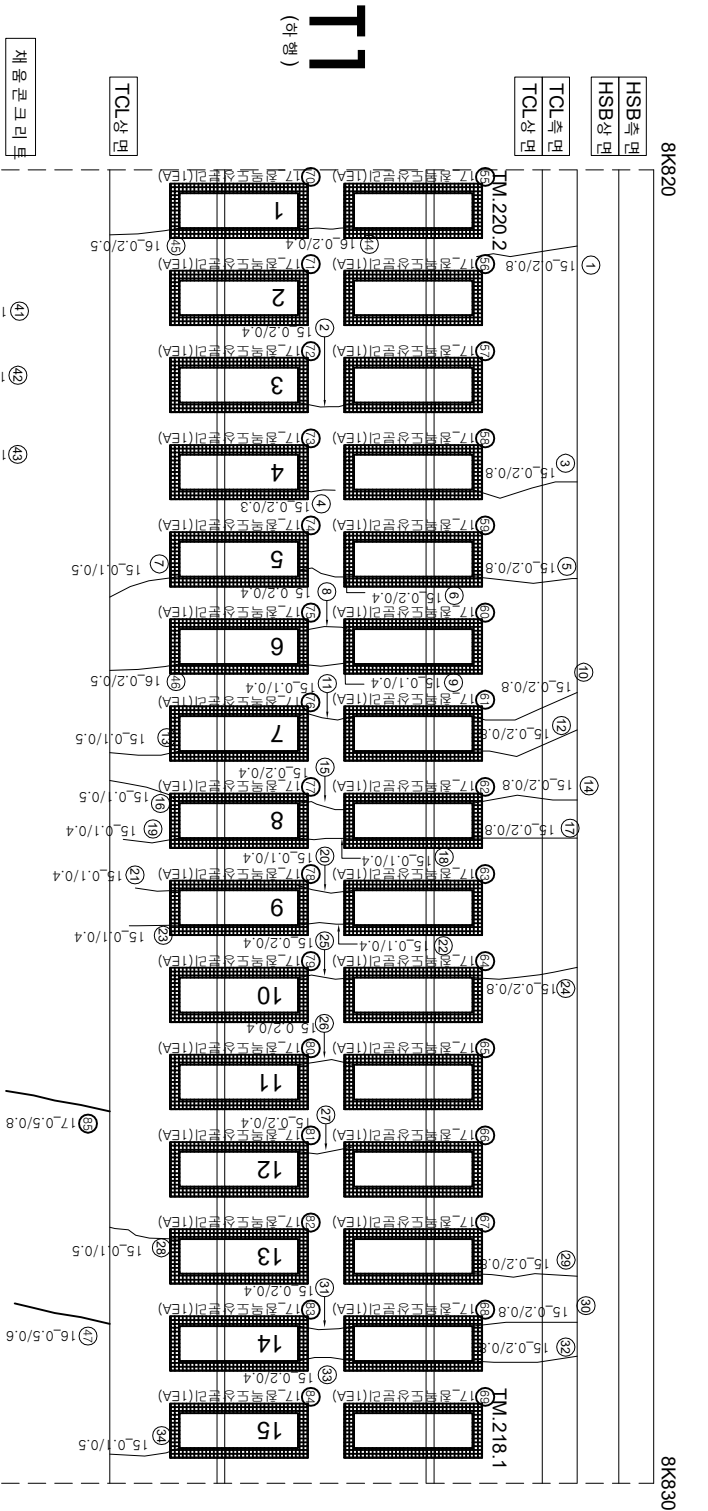
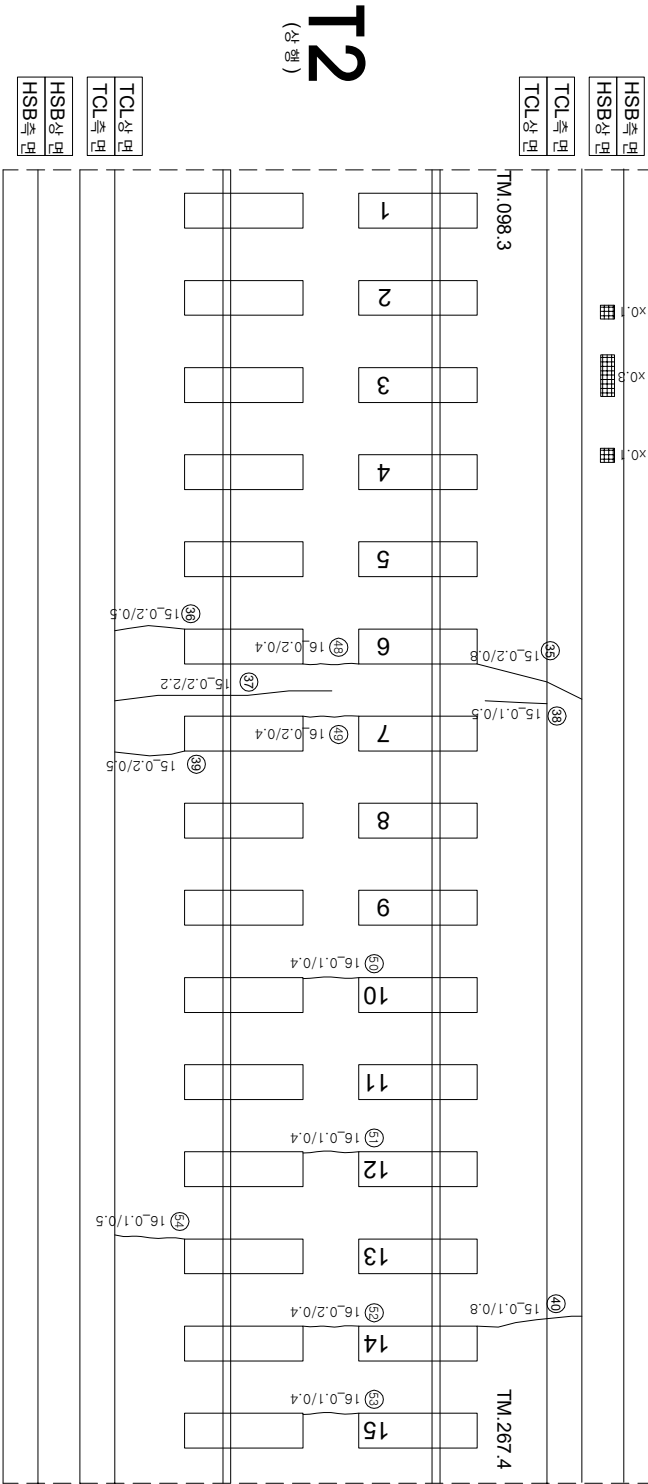
| 연번 | 순상 | 폭 | 연장 | 비고 | 연번 | 순상 | 폭 | 연장 | 비고 |
|---|---|---|---|---|---|---|---|---|---|
| 1 | 균열 0.2 | mm | 0.8 | m | 67 | 점목도상분리 | | 1.0 | ea |
| 2 | 균열 0.2 | mm | 0.4 | m | 68 | 점목도상분리 | | 1.0 | ea |
| 3 | 균열 0.2 | mm | 0.8 | m | 69 | 점목도상분리 | | 1.0 | ea |
| 4 | 균열 0.2 | mm | 0.3 | m | 70 | 점목도상분리 | | 1.0 | ea |
| 5 | 균열 0.2 | mm | 0.8 | m | 71 | 점목도상분리 | | 1.0 | ea |
| 6 | 균열 0.2 | mm | 0.4 | m | 72 | 점목도상분리 | | 1.0 | ea |
| 7 | 균열 0.1 | mm | 0.5 | m | 73 | 점목도상분리 | | 1.0 | ea |
| 8 | 균열 0.2 | mm | 0.4 | m | 74 | 점목도상분리 | | 1.0 | ea |
| 9 | 균열 0.2 | mm | 0.4 | m | 75 | 점목도상분리 | | 1.0 | ea |
| 10 | 균열 0.1 | mm | 0.8 | m | 76 | 점목도상분리 | | 1.0 | ea |
| 11 | 균열 0.2 | mm | 0.4 | m | 77 | 점목도상분리 | | 1.0 | ea |
| 12 | 균열 0.2 | mm | 0.8 | m | 78 | 점목도상분리 | | 1.0 | ea |
| 13 | 균열 0.1 | mm | 0.5 | m | 79 | 점목도상분리 | | 1.0 | ea |
| 14 | 균열 0.2 | mm | 0.8 | m | 80 | 점목도상분리 | | 1.0 | ea |
| 15 | 균열 0.2 | mm | 0.4 | m | 81 | 점목도상분리 | | 1.0 | ea |
| 16 | 균열 0.1 | mm | 0.5 | m | 82 | 점목도상분리 | | 1.0 | ea |
| 17 | 균열 0.2 | mm | 0.8 | m | 83 | 점목도상분리 | | 1.0 | ea |
| 18 | 균열 0.1 | mm | 0.4 | m | 84 | 점목도상분리 | | 1.0 | ea |
| 19 | 균열 0.1 | mm | 0.4 | m | 85 | 균열 | 0.5 | mm | 0.8 |
| 20 | 균열 0.1 | mm | 0.4 | m | 86 | | | | |
| 21 | 균열 0.1 | mm | 0.4 | m | 87 | | | | |
| 22 | 균열 0.1 | mm | 0.4 | m | 88 | | | | |
| 23 | 균열 0.1 | mm | 0.4 | m | 89 | | | | |
| 24 | 균열 0.2 | mm | 0.8 | m | 90 | | | | |
| 25 | 균열 0.2 | mm | 0.4 | m | 91 | | | | |
| 26 | 균열 0.2 | mm | 0.4 | m | 92 | | | | |
| 27 | 균열 0.2 | mm | 0.4 | m | 93 | | | | |
| 28 | 균열 0.1 | mm | 0.5 | m | 94 | | | | |
| 29 | 균열 0.2 | mm | 0.8 | m | 95 | | | | |
| 30 | 균열 0.2 | mm | 0.8 | m | 96 | | | | |
| 31 | 균열 0.2 | mm | 0.4 | m | 97 | | | | |
| 32 | 균열 0.2 | mm | 0.8 | m | 98 | | | | |
| 33 | 균열 0.2 | mm | 0.4 | m | 99 | | | | |
| 34 | 균열 0.1 | mm | 0.5 | m | 100 | | | | |
| 35 | 균열 0.2 | mm | 0.8 | m | 101 | | | | |
| 36 | 균열 0.2 | mm | 0.5 | m | 102 | | | | |
| 37 | 균열 0.2 | mm | 2.2 | m | 103 | | | | |
| 38 | 균열 0.1 | mm | 0.5 | m | 104 | | | | |
| 39 | 균열 0.2 | mm | 0.5 | m | 105 | | | | |
| 40 | 균열 0.1 | mm | 0.8 | m | 106 | | | | |
| 41 | 피손 | 0.1 | m | 0.1 | m | 107 | | | |
| 42 | 피손 | 0.1 | m | 0.3 | m | 108 | | | |
| 43 | 피손 | 0.1 | m | 0.1 | m | 109 | | | |
| 44 | 균열 0.2 | mm | 0.4 | m | 110 | | | | |
| 45 | 균열 0.2 | mm | 0.5 | m | 111 | | | | |
| 46 | 균열 0.2 | mm | 0.5 | m | 112 | | | | |
| 47 | 균열 0.5 | mm | 0.6 | m | 113 | | | | |
| 48 | 균열 0.2 | mm | 0.4 | m | 114 | | | | |
| 49 | 균열 0.2 | mm | 0.4 | m | 115 | | | | |
| 50 | 균열 0.1 | mm | 0.4 | m | 116 | | | | |
| 51 | 균열 0.1 | mm | 0.4 | m | 117 | | | | |
| 52 | 균열 0.2 | mm | 0.4 | m | 118 | | | | |
| 53 | 균열 0.1 | mm | 0.4 | m | 119 | | | | |
| 54 | 균열 0.1 | mm | 0.5 | m | 120 | | | | |
| 55 | 점목도상분리 | | | 신규 | 121 | | | | |
| 56 | 점목도상분리 | | | 신규 | 122 | | | | |
| 57 | 점목도상분리 | | | 신규 | 123 | | | | |
| 58 | 점목도상분리 | | | 신규 | 124 | | | | |
| 59 | 점목도상분리 | | | 신규 | 125 | | | | |
| 60 | 점목도상분리 | | | 신규 | 126 | | | | |
| 61 | 점목도상분리 | | | 신규 | 127 | | | | |
| 62 | 점목도상분리 | | | 신규 | 128 | | | | |
| 63 | 점목도상분리 | | | 신규 | 129 | | | | |
| 64 | 점목도상분리 | | | 신규 | 130 | | | | |
| 65 | 점목도상분리 | | | 신규 | | | | | |
