호남고속선 갈산터널\_104(10.110~10.120km, S104)

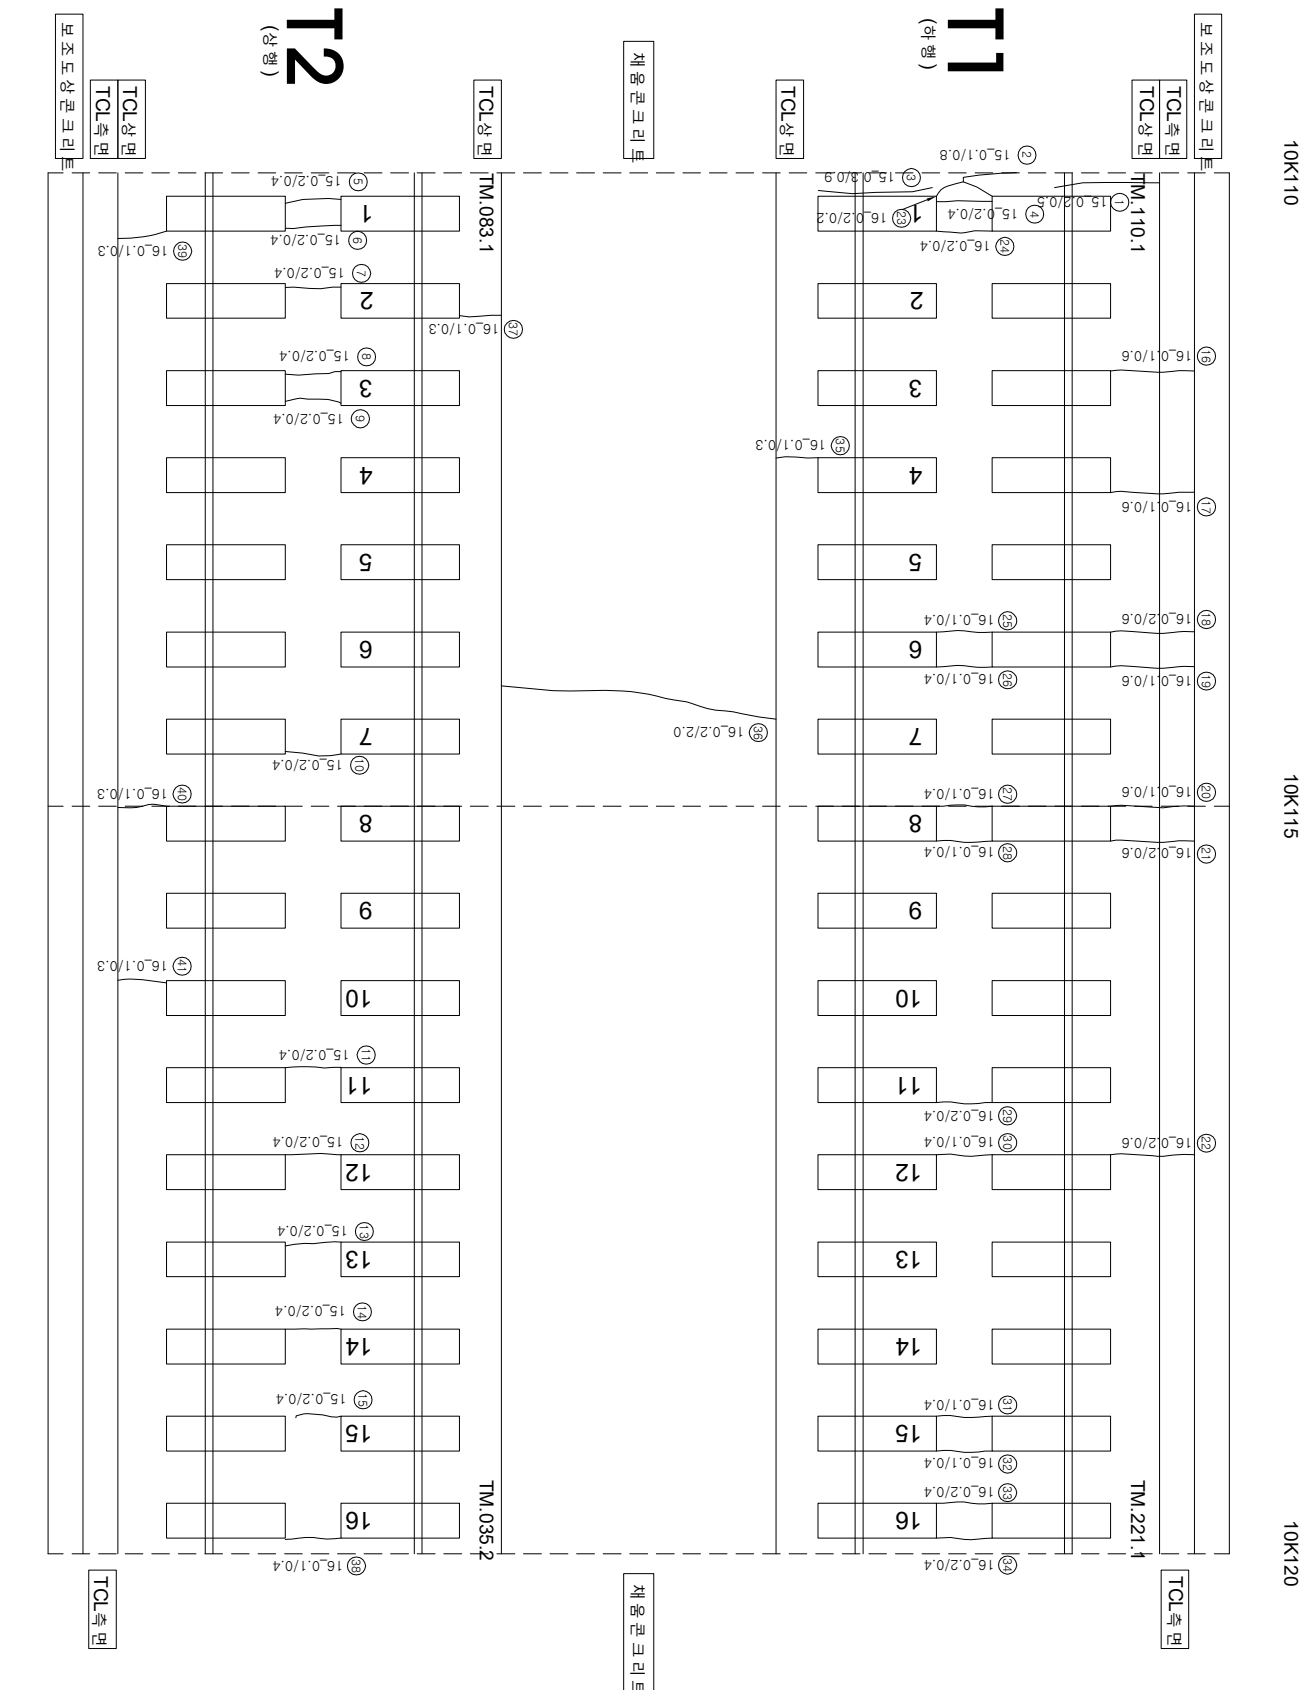
| 연번 | 산선 | 폭 | 연장 | 비고 | 연번 | 산선 | 폭 | 연장 | 비고 |
|---|---|---|---|---|---|---|---|---|---|
| 1 | 균열 | 0.2 mm | 0.50 m | m | 57 | | | | |
| 2 | 균열 | 0.1 mm | 0.80 m | m | 56 | | | | |
| 3 | 경계부 균열 | 0.3 mm | 0.90 m | m | 58 | | | | |
| 4 | 균열 | 0.2 mm | 0.40 m | m | 59 | | | | |
| 36 | 균열 | 0.2 mm | 2.00 m | m | 91 | | | | |
