호남고속선 갈산터널\_167(10.721~10.731km, S167)

| 시 | 행 사 | 영 역 | 영 역 | 영 역 | 사 | 과 일 | | 장 소 | 단 | |
|---|---|---|---|---|---|---|---|---|---|---|
| KORAIL<br>KOREA RAILROAD | 한국철도공사 | 2017년도 호남고속선 | 오송-광주승정간 콘크리트케도 점검공역 | (주) 한국구조물안전연구원<br>(주) 한국국토안전연구원<br>(재) 한국건설품질연구원 | 이 복 영<br>김 원 강<br>김 경 기<br>문 준 기 | 관 | 관 | 관 | 관 | |

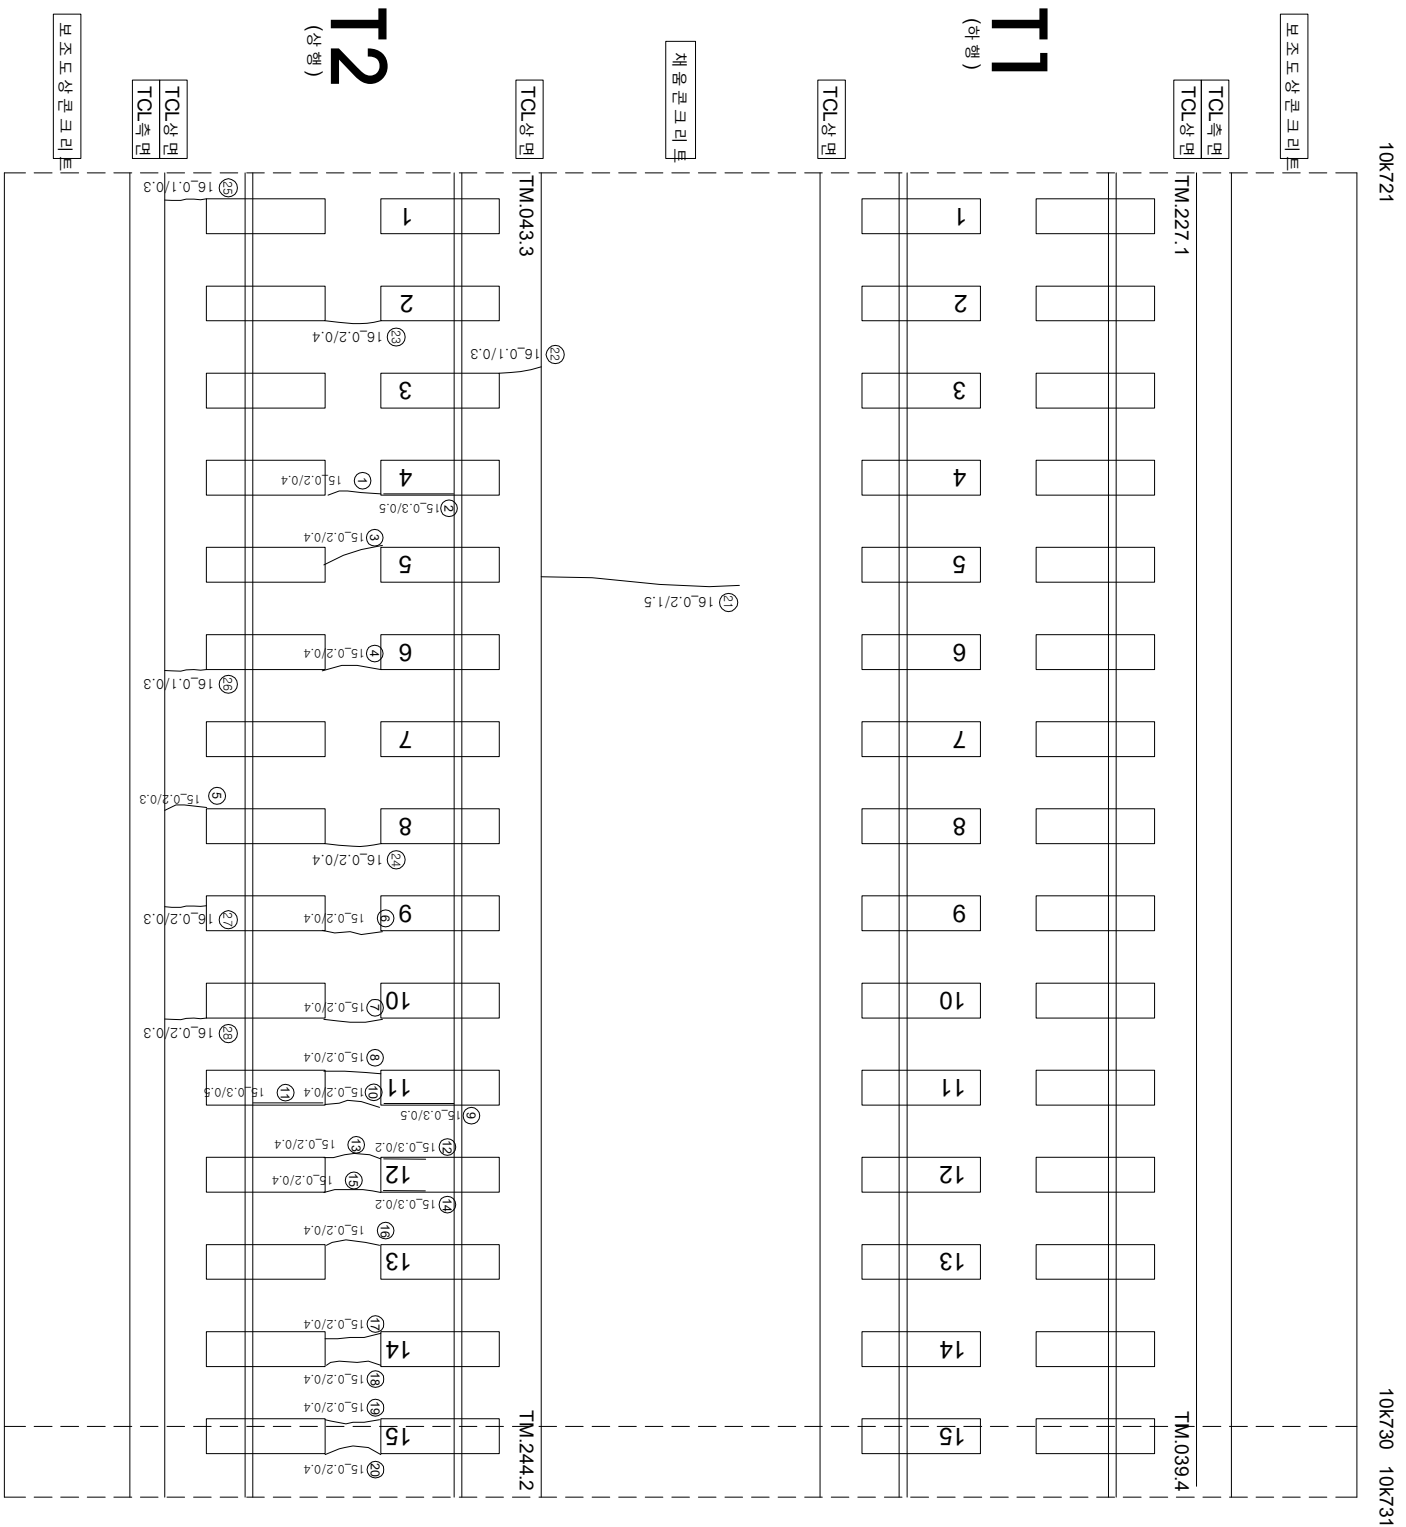
| 연번 | 산선 | 폭 | 연장 | 비고 | 연번 | 산선 | 폭 | 연장 | 비고 |
|---|---|---|---|---|---|---|---|---|---|
| 1 | 균열 | 0.2 mm | 0.40 m | | 56 | | | | |
| 2 | 경계부 균열 | 0.3 mm | 0.50 m | | 57 | | | | |
| 3 | 균열 | 0.2 mm | 0.40 m | | 58 | | | | |
| 4 | 균열 | 0.2 mm | 0.40 m | | 59 | | | | |
| 5 | 균열 | 0.2 mm | 0.30 m | | 60 | | | | |
| 6 | 균열 | 0.2 mm | 0.40 m | | 61 | | | | |
| 7 | 균열 | 0.2 mm | 0.40 m | | 62 | | | | |
| 8 | 균열 | 0.2 mm | 0.40 m | | 63 | | | | |
| 9 | 경계부 균열 | 0.3 mm | 0.50 m | | 64 | | | | |
| 10 | 균열 | 0.2 mm | 0.40 m | | 65 | | | | |
| 11 | 경계부 균열 | 0.3 mm | 0.50 m | | 66 | | | | |
| 12 | 경계부 균열 | 0.3 mm | 0.20 m | | 67 | | | | |
| 13 | 균열 | 0.2 mm | 0.40 m | | 68 | | | | |
| 14 | 경계부 균열 | 0.3 mm | 0.20 m | | 69 | | | | |
| 15 | 균열 | 0.2 mm | 0.40 m | | 70 | | | | |
| 16 | 균열 | 0.2 mm | 0.40 m | | 71 | | | | |
| 17 | 균열 | 0.2 mm | 0.40 m | | 72 | | | | |
| 18 | 균열 | 0.2 mm | 0.40 m | | 73 | | | | |
| 19 | 균열 | 0.2 mm | 0.40 m | | 74 | | | | |
| 20 | 균열 | 0.2 mm | 0.40 m | | 75 | | | | |
| 21 | 균열 | 0.2 mm | 1.50 m | | 76 | | | | |
| 22 | 균열 | 0.1 mm | 0.30 m | | 77 | | | | |
| 23 | 균열 | 0.1 mm | 0.30 m | | 78 | | | | |
| 24 | 균열 | 0.2 mm | 0.40 m | | 79 | | | | |
| 25 | 균열 | 0.1 mm | 0.30 m | | 80 | | | | |
| 26 | 균열 | 0.1 mm | 0.30 m | | 81 | | | | |
| 27 | 균열 | 0.2 mm | 0.30 m | | 82 | | | | |
| 28 | 균열 | 0.2 mm | 0.30 m | | 83 | | | | |
