호남고속선 갈산터널\_174(10.791~10.801km, S174)

| 시 | 행 사 | 영 역 | 영 역 | 영 역 | 사 | 과 일 | | 장 소 | 단 |
|---|---|---|---|---|---|---|---|---|---|
| KORAIL<br>KOREA RAILROAD | 한국철도공사 | 2017년도 호남고속선 오송~광주승정간 콘크리트캐도 점검공역 | (주) 한국구조물안전연구원<br>(주) 한국국토안전연구원<br>(재) 한국건설품질연구원 | 이 복 영 | 간 윤 강<br>김 경 기<br>문 준 기 | 영 연 | 〰〰〰 (0.3mm이하 : 흑색) | 〰〰〰 (0.3mm이하 : 황색) | |

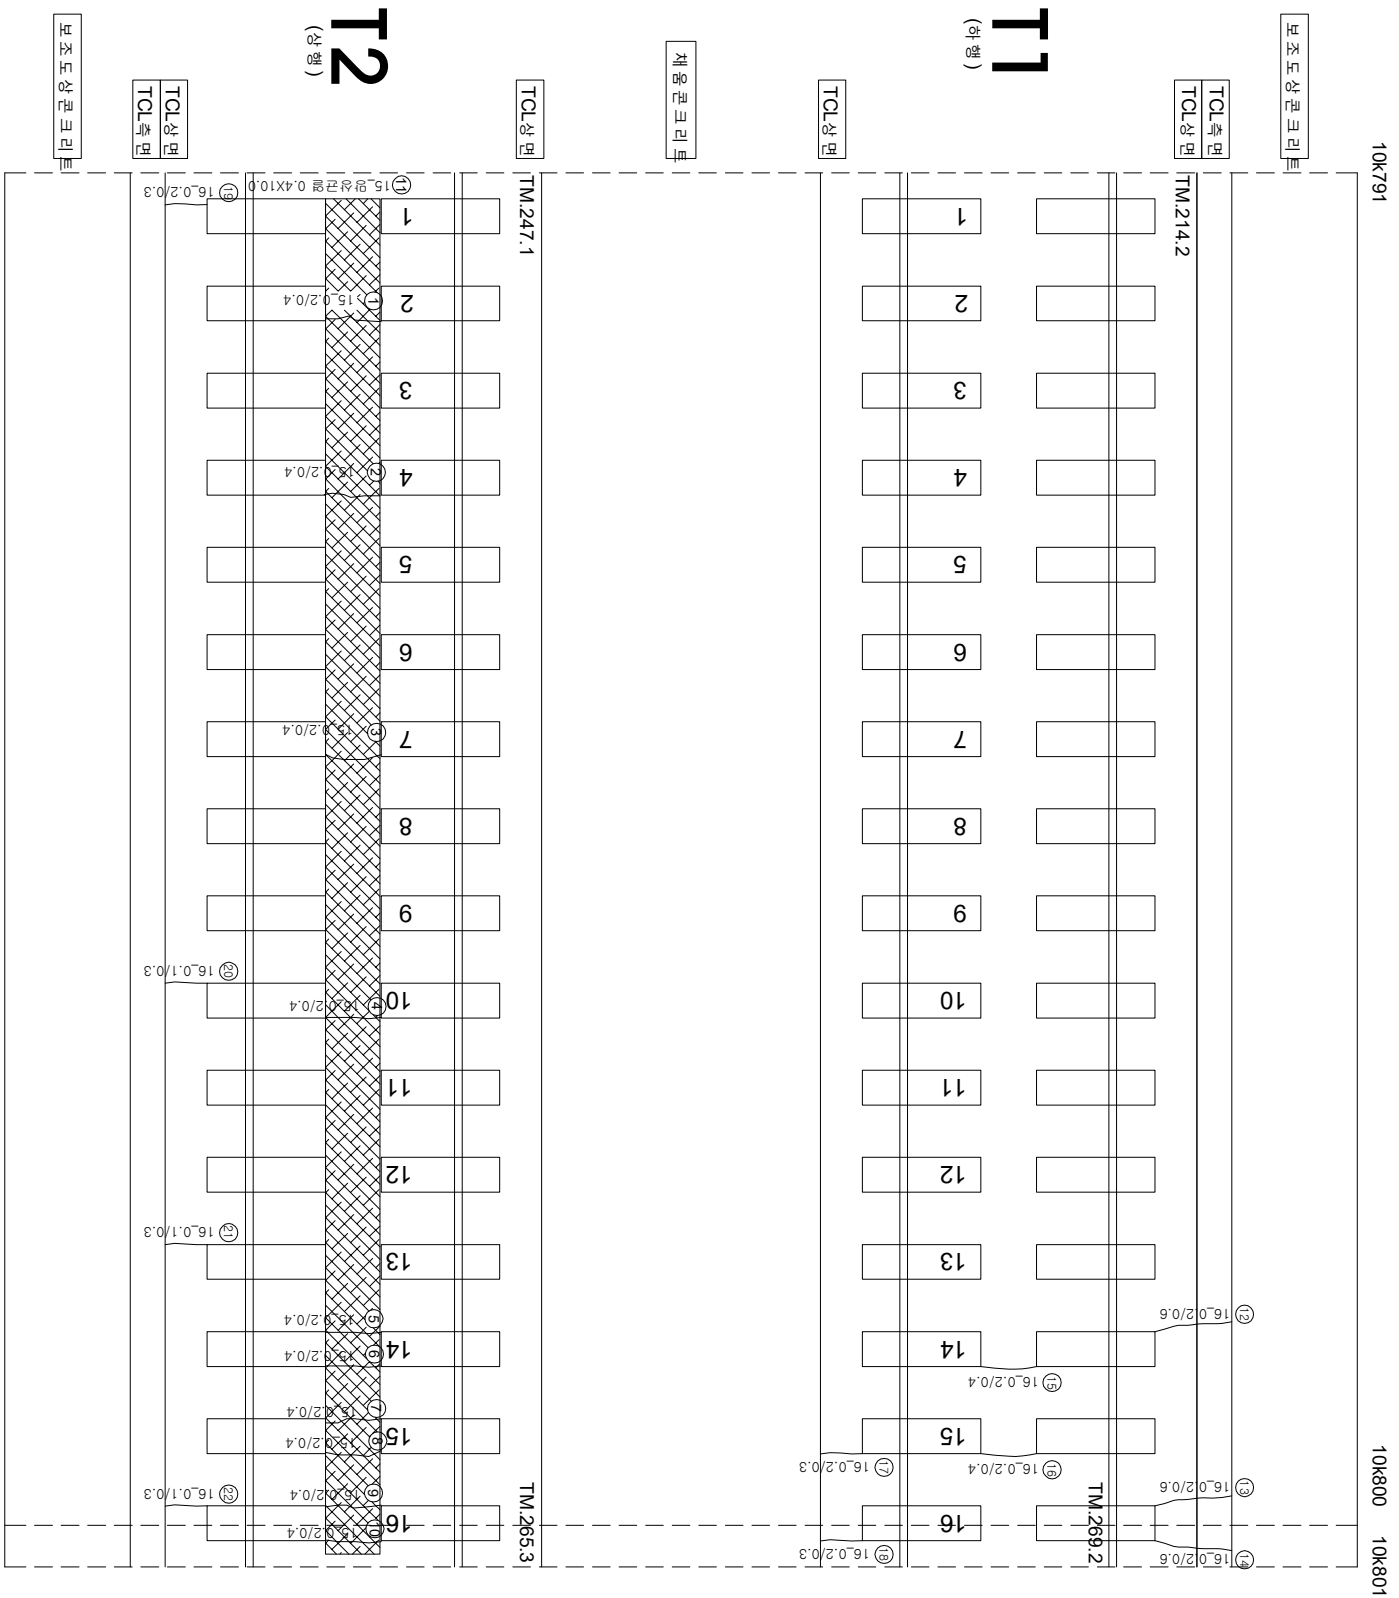
| 연번 | 산선 | 폭 | 연장 | 비고 | 연번 | 산선 | 폭 | 연장 | 비고 |
|---|---|---|---|---|---|---|---|---|---|
| 1 | 균열 | 0.2 mm | 0.40 m | | 56 | | | | |
| 2 | 균열 | 0.2 mm | 0.40 m | | 57 | | | | |
| 3 | 균열 | 0.2 mm | 0.40 m | | 58 | | | | |
| 4 | 균열 | 0.2 mm | 0.40 m | | 59 | | | | |
| 5 | 균열 | 0.2 mm | 0.40 m | | 60 | | | | |
| 6 | 균열 | 0.2 mm | 0.40 m | | 61 | | | | |
| 7 | 균열 | 0.2 mm | 0.40 m | | 62 | | | | |
| 8 | 균열 | 0.2 mm | 0.40 m | | 63 | | | | |
| 9 | 균열 | 0.2 mm | 0.40 m | | 64 | | | | |
| 10 | 균열 | 0.2 mm | 0.40 m | | 65 | | | | |
| 11 | 평상균열 | 0.4 m | 1.00 m | | 66 | | | | |
| 12 | 균열 | 0.2 mm | 0.60 m | | 67 | | | | |
| 13 | 균열 | 0.2 mm | 0.60 m | | 68 | | | | |
| 14 | 균열 | 0.2 mm | 0.60 m | | 69 | | | | |
| 15 | 균열 | 0.2 mm | 0.40 m | | 70 | | | | |
| 16 | 균열 | 0.2 mm | 0.40 m | | 71 | | | | |
| 17 | 균열 | 0.2 mm | 0.30 m | | 72 | | | | |
| 18 | 균열 | 0.2 mm | 0.30 m | | 73 | | | | |
| 19 | 균열 | 0.2 mm | 0.30 m | | 74 | | | | |
| 20 | 균열 | 0.1 mm | 0.30 m | | 75 | | | | |
| 21 | 균열 | 0.1 mm | 0.30 m | | 76 | | | | |
| 22 | 균열 | 0.1 mm | 0.30 m | | 77 | | | | |
