## 호남고속선 갈산터널\_243(11.471~11.481km, S243)

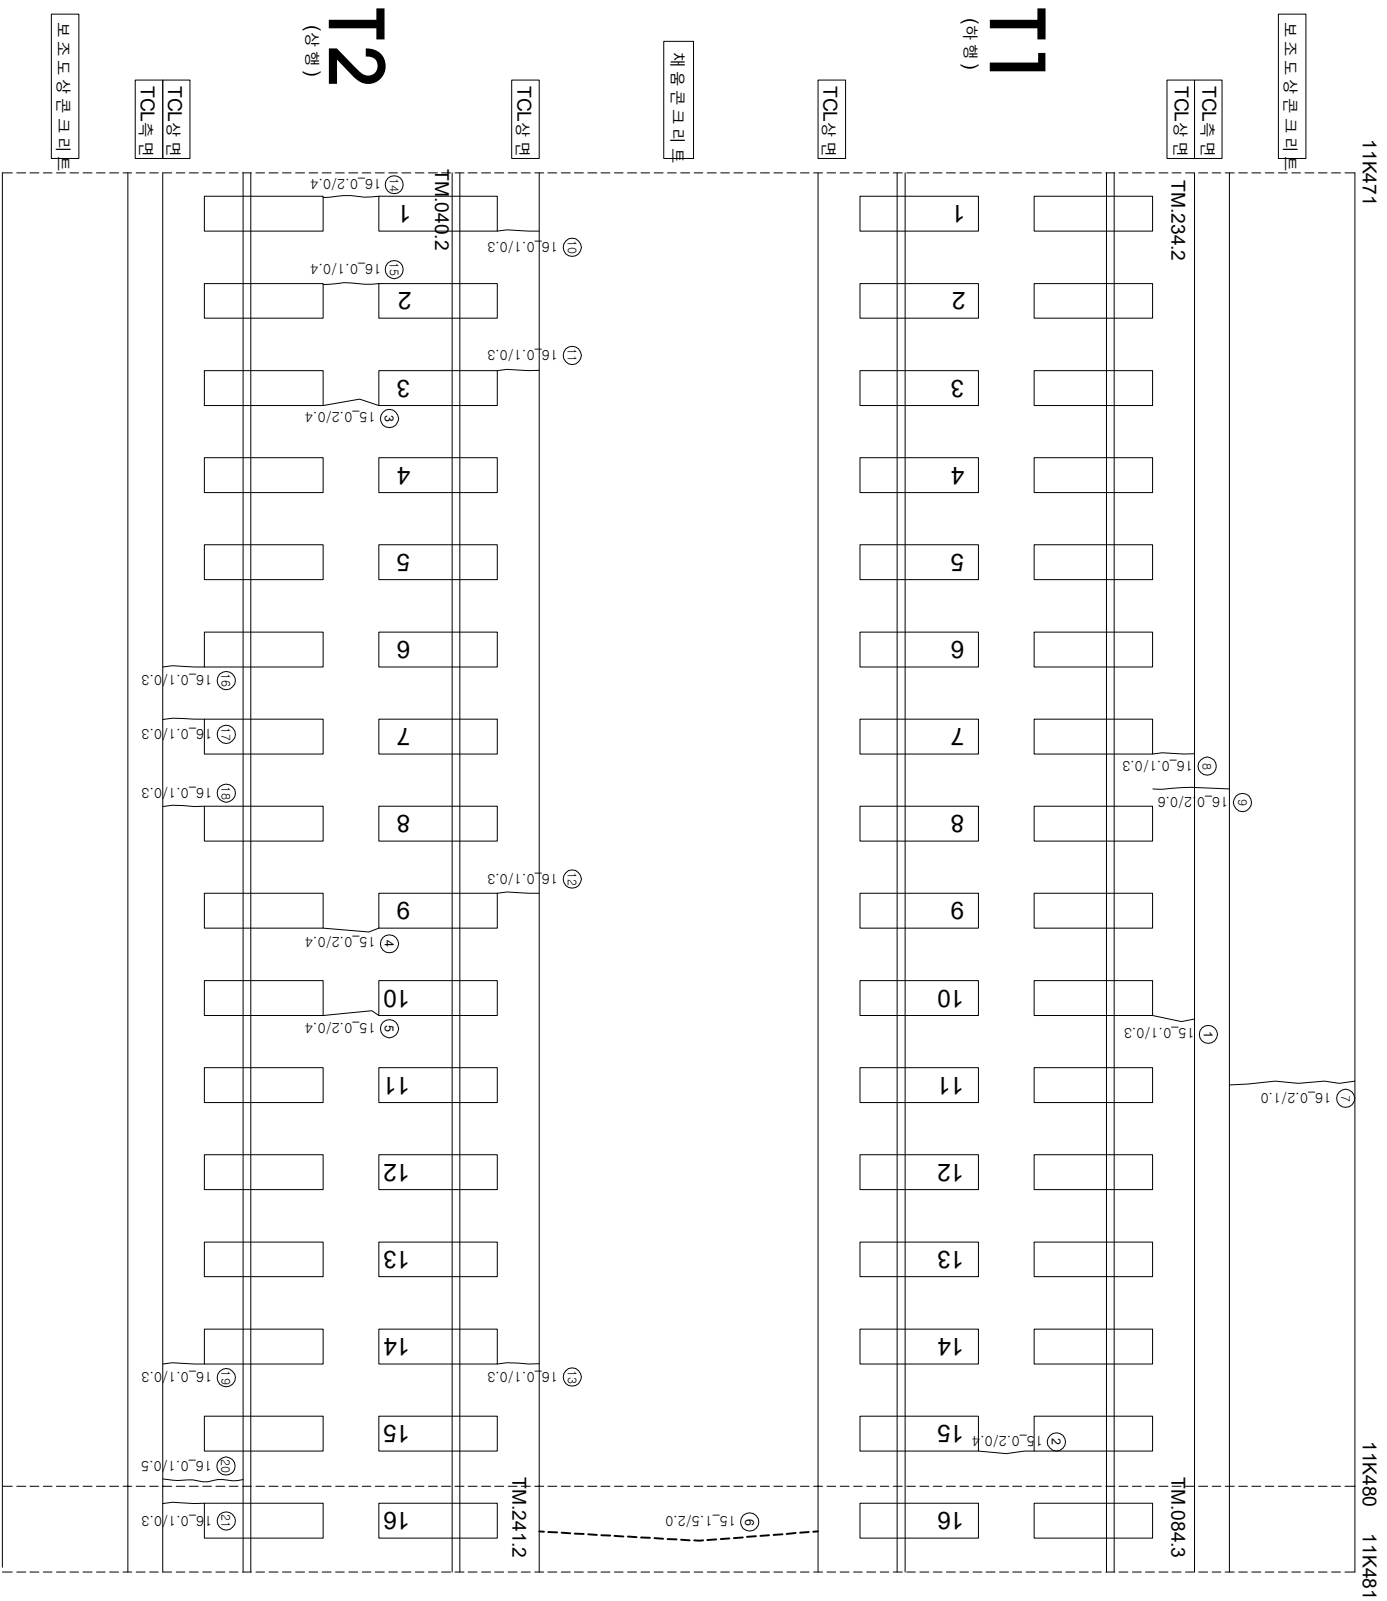
| 연번 | 순상 | 폭 | 연장 | 비고 | 연번 | 순상 | 폭 | 연장 | 비고 |
|---|---|---|---|---|---|---|---|---|---|
| 1 | 균열 | 0.1 mm | 0.30 m | m | 56 | | | | |
| 2 | 균열 | 0.2 mm | 0.40 m | m | 57 | | | | |
| 3 | 균열 | 0.2 mm | 0.40 m | m | 58 | | | | |
| 4 | 균열 | 0.2 mm | 0.40 m | m | 59 | | | | |
| 5 | 균열 | 0.2 mm | 0.40 m | m | 60 | | | | |
| 6 | 균열 | 1.5 mm | 2.00 m | m | 61 | | | | |
| 7 | 균열 | 0.2 mm | 1.00 m | m | 62 | | | | |
| 8 | 균열 | 0.1 mm | 0.30 m | m | 63 | | | | |
| 9 | 균열 | 0.2 mm | 0.60 m | m | 64 | | | | |
| 10 | 균열 | 0.1 mm | 0.30 m | m | 65 | | | | |
| 11 | 균열 | 0.1 mm | 0.30 m | m | 66 | | | | |
| 12 | 균열 | 0.1 mm | 0.30 m | m | 67 | | | | |
| 13 | 균열 | 0.1 mm | 0.30 m | m | 68 | | | | |
| 14 | 균열 | 0.2 mm | 0.40 m | m | 69 | | | | |
| 15 | 균열 | 0.1 mm | 0.40 m | m | 70 | | | | |
| 16 | 균열 | 0.1 mm | 0.30 m | m | 71 | | | | |
| 17 | 균열 | 0.1 mm | 0.30 m | m | 72 | | | | |
| 18 | 균열 | 0.1 mm | 0.30 m | m | 73 | | | | |
| 19 | 균열 | 0.1 mm | 0.30 m | m | 74 | | | | |
| 20 | 균열 | 0.1 mm | 0.30 m | m | 75 | | | | |
| 21 | 균열 | 0.1 mm | 0.30 m | m | 76 | | | | |
