호남고속선 금강포\_24(12.322~12.330km, S2-12)

| 시 | 행 사 | 영 역 | 영 역 | 영 역 | 사 | 인 지 | | 단 | |
|---|---|---|---|---|---|---|---|---|---|
| KORAIL<br>KOREA RAILROAD | 한국철도공사 | 2017년도 호남고속선 오송-광주승강간 콘크리트케도 점검용역 | (주) 한국구조물안전연구원<br>(주) 한국도로안전연구원<br>(재) 한국건설품질연구원 | 이 박 영 | 간 원 강<br>김 경 기<br>윤 석 기 | 영역 | 〰️ (0.3m이하 : 흑색) | 참목도상문리 | 재료문리 |

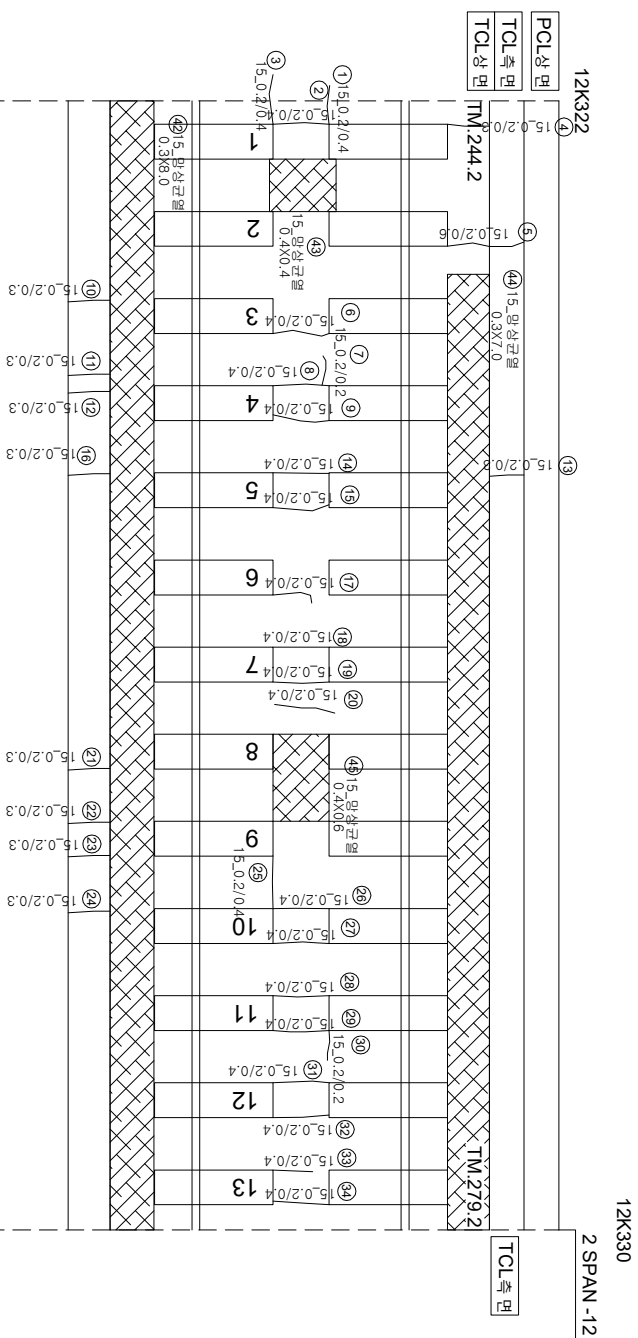
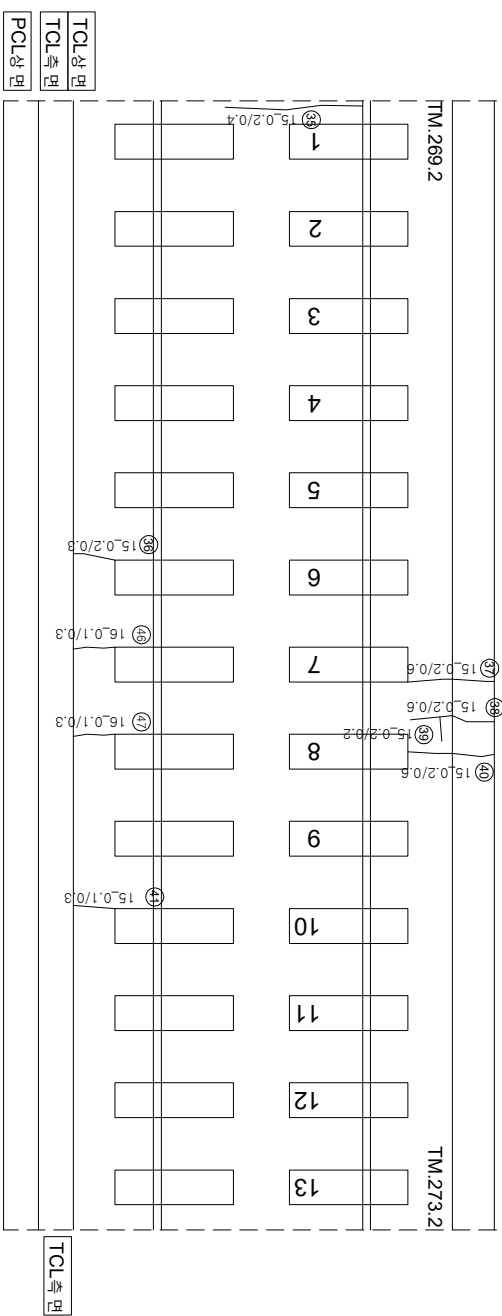
| 연번 | 순차 | 폭 | 연장 | 비고 | 연번 | 순차 | 폭 | 연장 | 비고 |
|---|---|---|---|---|---|---|---|---|---|
| 1 | 균열 | 0.2 mm | 0.40 m | | 56 | | | | |
| 2 | 균열 | 0.2 mm | 0.40 m | | 57 | | | | |
| 3 | 균열 | 0.2 mm | 0.40 m | | 58 | | | | |
| 4 | 균열 | 0.2 mm | 0.30 m | | 59 | | | | |
| 5 | 균열 | 0.2 mm | 0.60 m | | 60 | | | | |
| 6 | 균열 | 0.2 mm | 0.40 m | | 61 | | | | |
| 7 | 균열 | 0.2 mm | 0.20 m | | 62 | | | | |
| 8 | 균열 | 0.2 mm | 0.40 m | | 63 | | | | |
| 9 | 균열 | 0.2 mm | 0.90 m | | 64 | | | | |
| 10 | 균열 | 0.2 mm | 0.30 m | | 65 | | | | |
| 11 | 균열 | 0.2 mm | 0.30 m | | 66 | | | | |
| 12 | 균열 | 0.2 mm | 0.30 m | | 67 | | | | |
| 13 | 균열 | 0.2 mm | 0.30 m | | 68 | | | | |
| 14 | 균열 | 0.2 mm | 0.40 m | | 69 | | | | |
| 15 | 균열 | 0.2 mm | 0.40 m | | 70 | | | | |
| 16 | 균열 | 0.2 mm | 0.30 m | | 71 | | | | |
| 17 | 균열 | 0.2 mm | 0.40 m | | 72 | | | | |
| 18 | 균열 | 0.2 mm | 0.40 m | | 73 | | | | |
| 19 | 균열 | 0.2 mm | 0.40 m | | 74 | | | | |
| 20 | 균열 | 0.2 mm | 0.40 m | | 75 | | | | |
| 21 | 균열 | 0.2 mm | 0.30 m | | 76 | | | | |
| 22 | 균열 | 0.2 mm | 0.30 m | | 77 | | | | |
| 23 | 균열 | 0.2 mm | 0.30 m | | 78 | | | | |
| 24 | 균열 | 0.2 mm | 0.30 m | | 79 | | | | |
| 25 | 균열 | 0.2 mm | 0.40 m | | 80 | | | | |
| 26 | 균열 | 0.2 mm | 0.40 m | | 81 | | | | |
| 27 | 균열 | 0.2 mm | 0.40 m | | 82 | | | | |
| 28 | 균열 | 0.2 mm | 0.40 m | | 83 | | | | |
| 29 | 균열 | 0.2 mm | 0.40 m | | 84 | | | | |
| 30 | 균열 | 0.2 mm | 0.20 m | | 85 | | | | |
| 31 | 균열 | 0.2 mm | 0.40 m | | 86 | | | | |
| 32 | 균열 | 0.2 mm | 0.40 m | | 87 | | | | |
| 33 | 균열 | 0.2 mm | 0.40 m | | 88 | | | | |
| 34 | 균열 | 0.2 mm | 0.40 m | | 89 | | | | |
| 35 | 균열 | 0.2 mm | 0.40 m | | 90 | | | | |
| 36 | 균열 | 0.2 mm | 0.30 m | | 91 | | | | |
| 37 | 균열 | 0.2 mm | 0.60 m | | 92 | | | | |
| 38 | 균열 | 0.2 mm | 0.60 m | | 93 | | | | |
| 39 | 균열 | 0.2 mm | 0.20 m | | 94 | | | | |
| 40 | 균열 | 0.2 mm | 0.60 m | | 95 | | | | |
| 41 | 균열 | 0.1 mm | 0.30 m | | 96 | | | | |
| 42 | 방수균열 | 0.3 m | 8.00 m | | 97 | | | | |
| 43 | 방수균열 | 0.4 m | 0.40 m | | 98 | | | | |
| 44 | 방수균열 | 0.3 m | 7.00 m | | 99 | | | | |
| 45 | 방수균열 | 0.4 m | 0.60 m | | 100 | | | | |
| 46 | 균열 | 0.1 mm | 0.30 m | | 101 | | | | |
| 47 | 균열 | 0.1 mm | 0.30 m | | 102 | | | | |
