호남고속선 부용터널\_27(13.100~13.110km, S25)

| 시 | 행 | 사 | 영 | 역 | 명 | 영 | 역 | 사 | 이 | | 영 | |
|---|---|---|---|---|---|---|---|---|---|---|---|---|
| 2017년도 호남고속선 오송-광주승정간 콘크리트케도 정검용역 | | | | | | (주) 한국구조물안전연구원<br>(주) 한국국토안전연구원<br>(재) 한국건설품질연구원 | | | 이 | | 영 | |

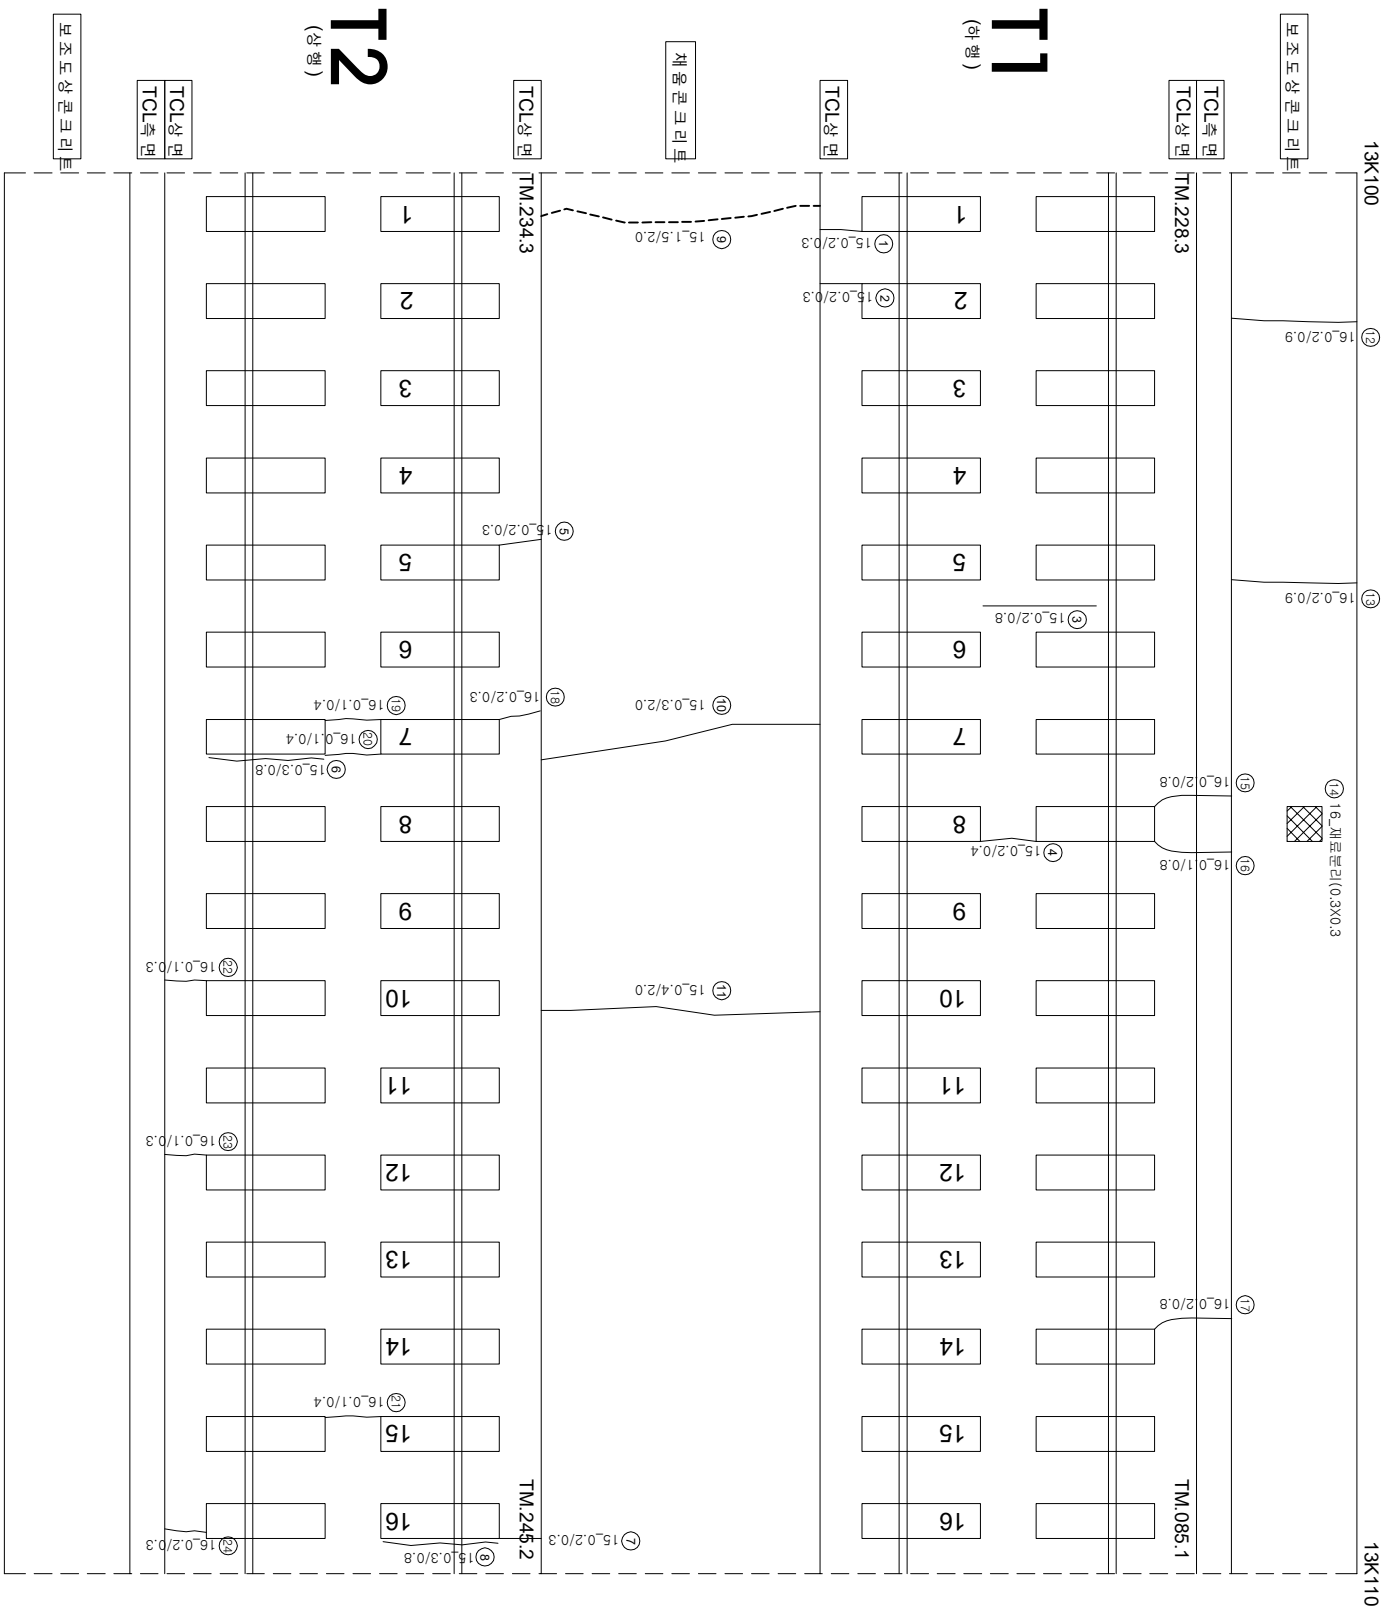
| 연번 | 순상 | 폭 | 연장 | 비고 | 연번 | 순상 | 폭 | 연장 | 비고 |
|---|---|---|---|---|---|---|---|---|---|
| 1 | 균열 | 0.2 mm | 0.3 m | | 56 | | | | |
| 2 | 균열 | 0.2 mm | 0.3 m | | 57 | | | | |
| 3 | 균열 | 0.2 mm | 0.8 m | | 58 | | | | |
| 4 | 균열 | 0.2 mm | 0.4 m | | 59 | | | | |
| 5 | 균열 | 0.2 mm | 0.3 m | | 60 | | | | |
| 6 | 경계부 균열 | 0.3 mm | 0.8 m | | 61 | | | | |
| 7 | 균열 | 0.2 mm | 0.3 m | | 62 | | | | |
| 8 | 경계부 균열 | 0.3 mm | 0.8 m | | 63 | | | | |
| 9 | 균열 | 1.5 mm | 2.0 m | | 64 | | | | |
| 10 | 균열(변형) | 0.3 mm | 2.0 m | | 65 | | | | |
| 11 | 균열(변형) | 0.4 mm | 2.0 m | | 66 | | | | |
| 12 | 균열 | 0.2 mm | 0.9 m | | 67 | | | | |
| 13 | 균열 | 0.2 mm | 0.9 m | | 68 | | | | |
| 14 | 경계부 균열 | 0.2 m | 0.3 m | | 69 | | | | |
| 15 | 균열 | 0.2 mm | 0.8 m | | 70 | | | | |
| 16 | 균열 | 0.2 mm | 0.8 m | | 71 | | | | |
| 17 | 균열 | 0.2 mm | 0.8 m | | 72 | | | | |
| 18 | 균열 | 0.2 mm | 0.3 m | | 73 | | | | |
| 19 | 균열 | 0.1 mm | 0.4 m | | 74 | | | | |
| 20 | 균열 | 0.1 mm | 0.4 m | | 75 | | | | |
| 21 | 균열 | 0.1 mm | 0.4 m | | 76 | | | | |
| 22 | 균열 | 0.1 mm | 0.3 m | | 77 | | | | |
| 23 | 균열 | 0.1 mm | 0.3 m | | 78 | | | | |
| 24 | 균열 | 0.2 mm | 0.3 m | | 79 | | | | |
