호남고속선 부용터널\_29(13.120~13.130km, S27)

외관조사망도 번호

U3\_부용터널\_29(13K120~13K130)

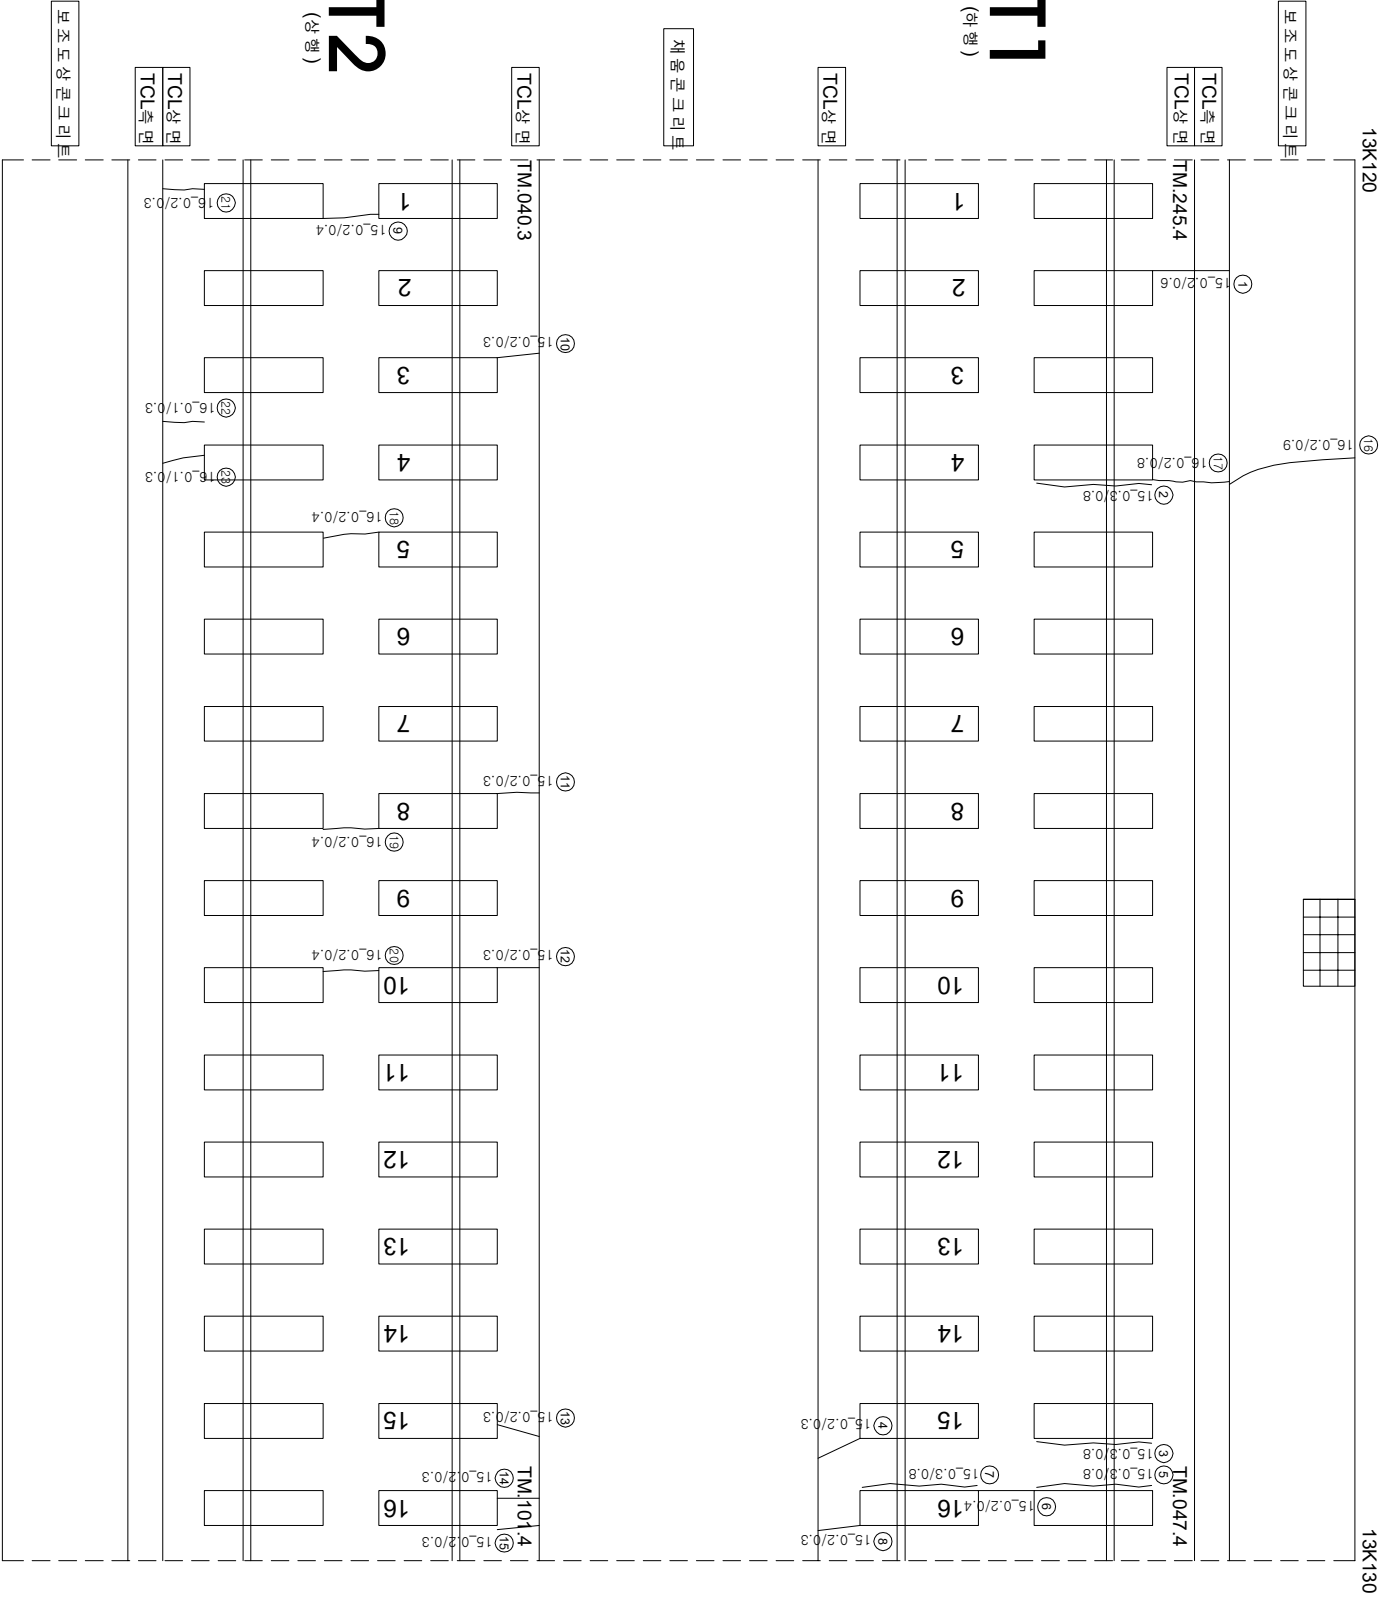
| 연번 | 순상 | 폭 | 연장 | 비고 | 연번 | 순상 | 폭 | 연장 | 비고 |
|---|---|---|---|---|---|---|---|---|---|
| 1 | 균열 0.2 mm | 0.6 m | m | 56 | | | | | |
| 2 | 경계부 균열 0.3 mm | 0.8 m | m | 57 | | | | | |
| 3 | 경계부 균열 0.3 mm | 0.8 m | m | 58 | | | | | |
| 4 | 균열 0.2 mm | 0.3 m | m | 59 | | | | | |
| 5 | 경계부 균열 0.3 mm | 0.8 m | m | 60 | | | | | |
| 6 | 균열 0.2 mm | 0.4 m | m | 61 | | | | | |
| 7 | 경계부 균열 0.3 mm | 0.8 m | m | 62 | | | | | |
| 8 | 균열 0.2 mm | 0.3 m | m | 63 | | | | | |
| 9 | 균열 0.2 mm | 0.4 m | m | 64 | | | | | |
| 10 | 균열 0.2 mm | 0.3 m | m | 65 | | | | | |
| 11 | 균열 0.2 mm | 0.3 m | m | 66 | | | | | |
| 12 | 균열 0.2 mm | 0.3 m | m | 67 | | | | | |
| 13 | 균열 0.2 mm | 0.3 m | m | 68 | | | | | |
| 14 | 균열 0.2 mm | 0.3 m | m | 69 | | | | | |
| 15 | 균열 0.2 mm | 0.3 m | m | 70 | | | | | |
| 16 | 균열 0.2 mm | 0.9 m | m | 71 | | | | | |
| 17 | 균열 0.2 mm | 0.8 m | m | 72 | | | | | |
| 18 | 균열 0.2 mm | 0.4 m | m | 73 | | | | | |
| 19 | 균열 0.2 mm | 0.4 m | m | 74 | | | | | |
| 20 | 균열 0.2 mm | 0.4 m | m | 75 | | | | | |
| 21 | 균열 0.2 mm | 0.3 m | m | 76 | | | | | |
| 22 | 균열 0.1 mm | 0.3 m | m | 77 | | | | | |
| 23 | 균열 0.1 mm | 0.3 m | m | 78 | | | | | |
