호남고속선 부영터널\_31(13.140~13.150km, S29)

| 시 | 행 | 사 | 명 | 여 | 명 | 공 | 여 | 사 | 이 | | 명 | 원 | | | | |
|---|---|---|---|---|---|---|---|---|---|---|---|---|---|---|---|---|
| KORAIL<br>KOREA RAILROAD | 한국철도공사 | 2017년도 호남고속선 오송-광주승정간 편곡리트케도 정검용역 | 공 | 여 | 사 | (주)한국구조물안전연구원<br>(주)한국도로안전연구원<br>(재)한국건설품질연구원 | 이 | 복 | 영 | 라온강<br>김정기<br>윤석기 | 원 | 0220 (0.3m이하 : 흑석) | 원목도상본리 | | 재료본리 | |

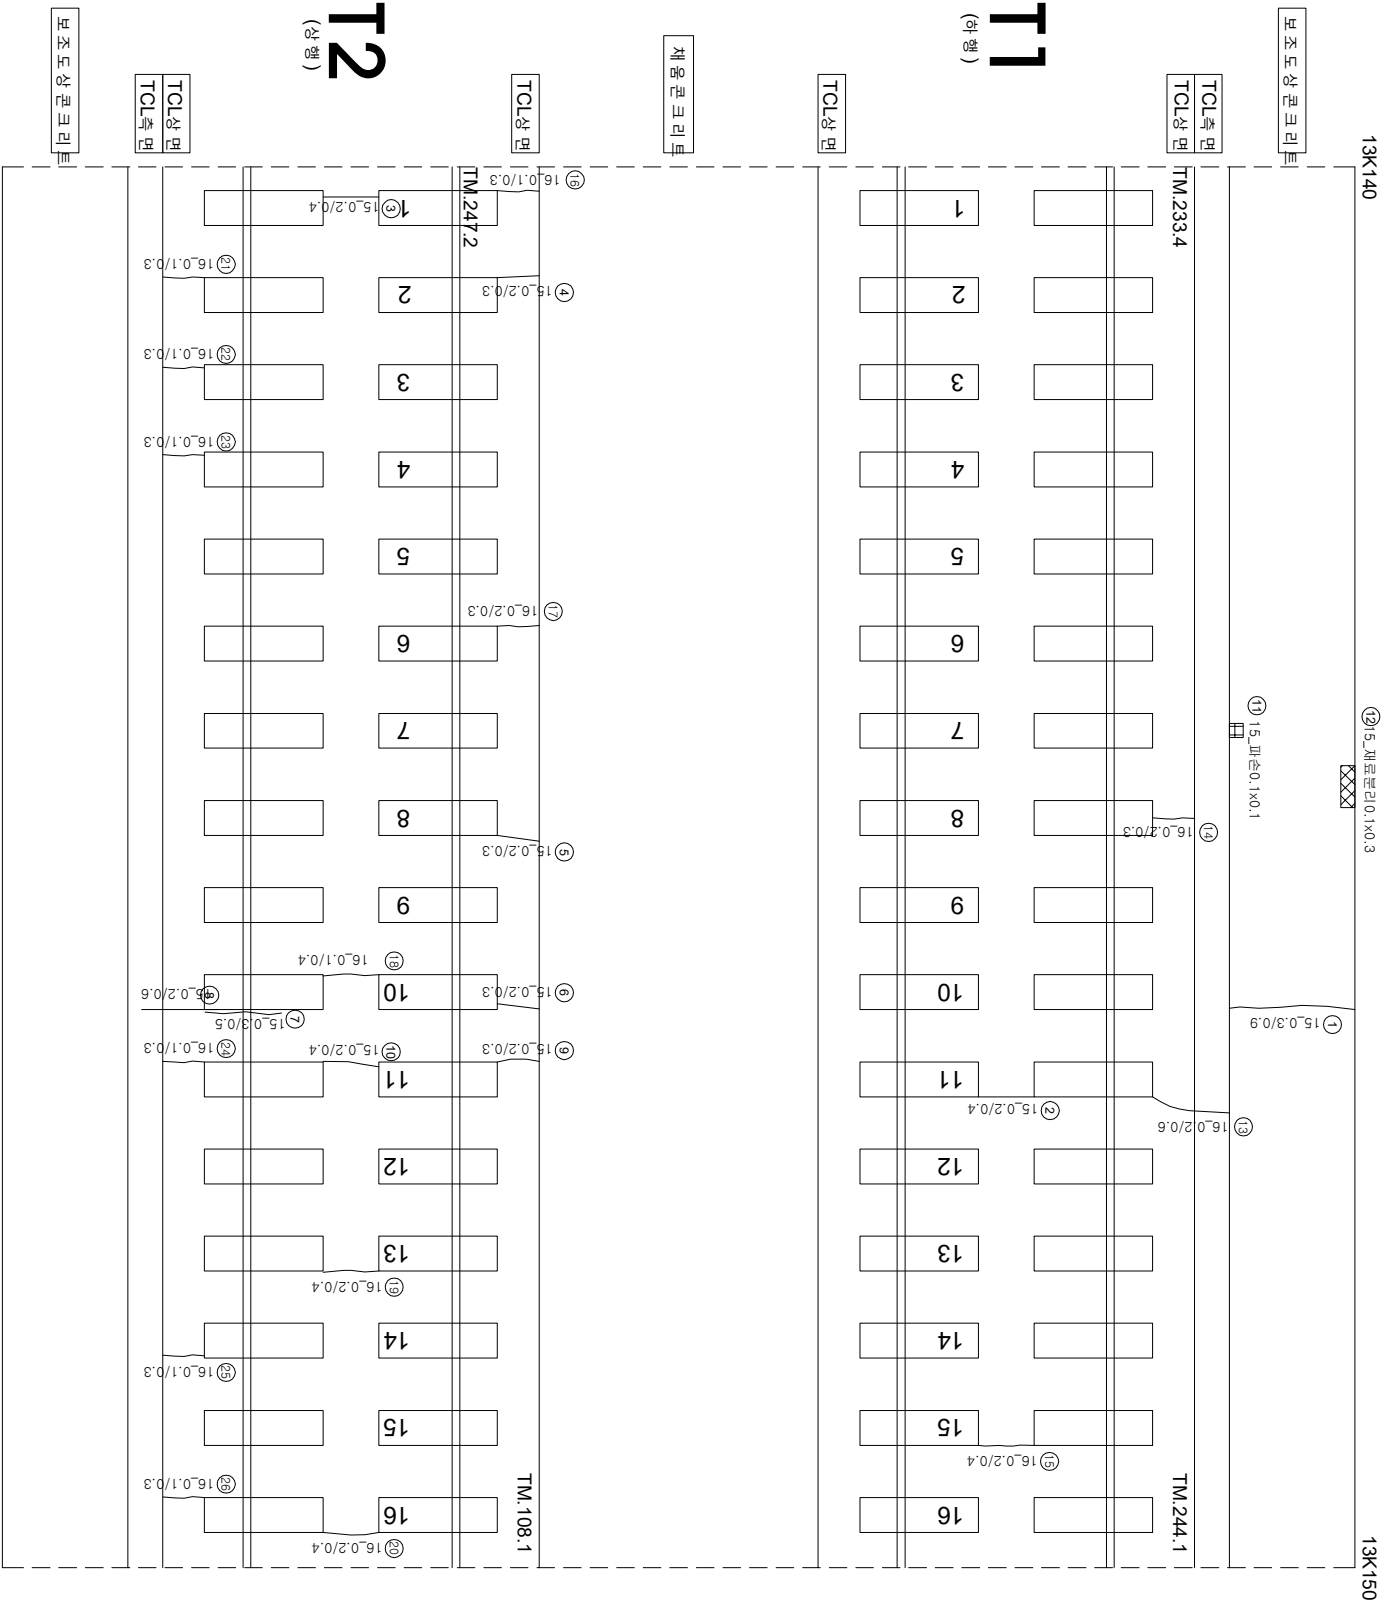
| 연번 | 순상 | 폭 | 연장 | 비고 | 연번 | 순상 | 폭 | 연장 | 비고 |
|---|---|---|---|---|---|---|---|---|---|
| 1 | 균열(단장) | 0.3 mm | 0.9 m | | 56 | | | | |
| 2 | 균열 | 0.2 mm | 0.4 m | | 57 | | | | |
| 3 | 균열 | 0.2 mm | 0.4 m | | 58 | | | | |
| 4 | 균열 | 0.2 mm | 0.3 m | | 59 | | | | |
| 5 | 균열 | 0.2 mm | 0.3 m | | 60 | | | | |
| 6 | 균열 | 0.2 mm | 0.3 m | | 61 | | | | |
| 7 | 경계부 균열 | 0.3 mm | 0.5 m | | 62 | | | | |
| 8 | 균열 | 0.2 mm | 0.6 m | | 63 | | | | |
| 9 | 균열 | 0.2 mm | 0.3 m | | 64 | | | | |
| 10 | 균열 | 0.2 mm | 0.4 m | | 65 | | | | |
| 11 | 파손 | 0.1 m | 0.1 m | | 66 | | | | |
| 12 | 재료분리 | 0.1 m | 0.3 m | | 67 | | | | |
| 13 | 균열 | 0.2 mm | 0.6 m | | 68 | | | | |
| 14 | 균열 | 0.2 mm | 0.3 m | | 69 | | | | |
| 15 | 균열 | 0.2 mm | 0.4 m | | 70 | | | | |
| 16 | 균열 | 0.1 mm | 0.3 m | | 71 | | | | |
| 17 | 균열 | 0.2 mm | 0.3 m | | 72 | | | | |
| 18 | 균열 | 0.1 mm | 0.4 m | | 73 | | | | |
| 19 | 균열 | 0.2 mm | 0.4 m | | 74 | | | | |
| 20 | 균열 | 0.2 mm | 0.4 m | | 75 | | | | |
| 21 | 균열 | 0.1 mm | 0.3 m | | 76 | | | | |
| 22 | 균열 | 0.1 mm | 0.3 m | | 77 | | | | |
| 23 | 균열 | 0.1 mm | 0.3 m | | 78 | | | | |
| 24 | 균열 | 0.1 mm | 0.3 m | | 79 | | | | |
| 25 | 균열 | 0.1 mm | 0.3 m | | 80 | | | | |
| 26 | 균열 | 0.1 mm | 0.3 m | | 81 | | | | |
