호남고속선 부용터널\_34(13.171~13.180km, S32)

외관조사망도 번호

U3\_부용터널\_34(13k171~13k180)

| 시행 | | | 공역 | | | 공역 | | | 공역 | | |
|---|--|--|---|--|--|---|--|--|---|--|--|
| 2017년도 호남고속선 오송-광주송정간 콘크리트케도 점검용역 | | | (주)한국구조물안전연구원<br>(주)한국토목안전연구원<br>(재)한국건설품질연구원 | | | (주)한국구조물안전연구원<br>(주)한국토목안전연구원<br>(재)한국건설품질연구원 | | | (주)한국구조물안전연구원<br>(주)한국토목안전연구원<br>(재)한국건설품질연구원 | | |

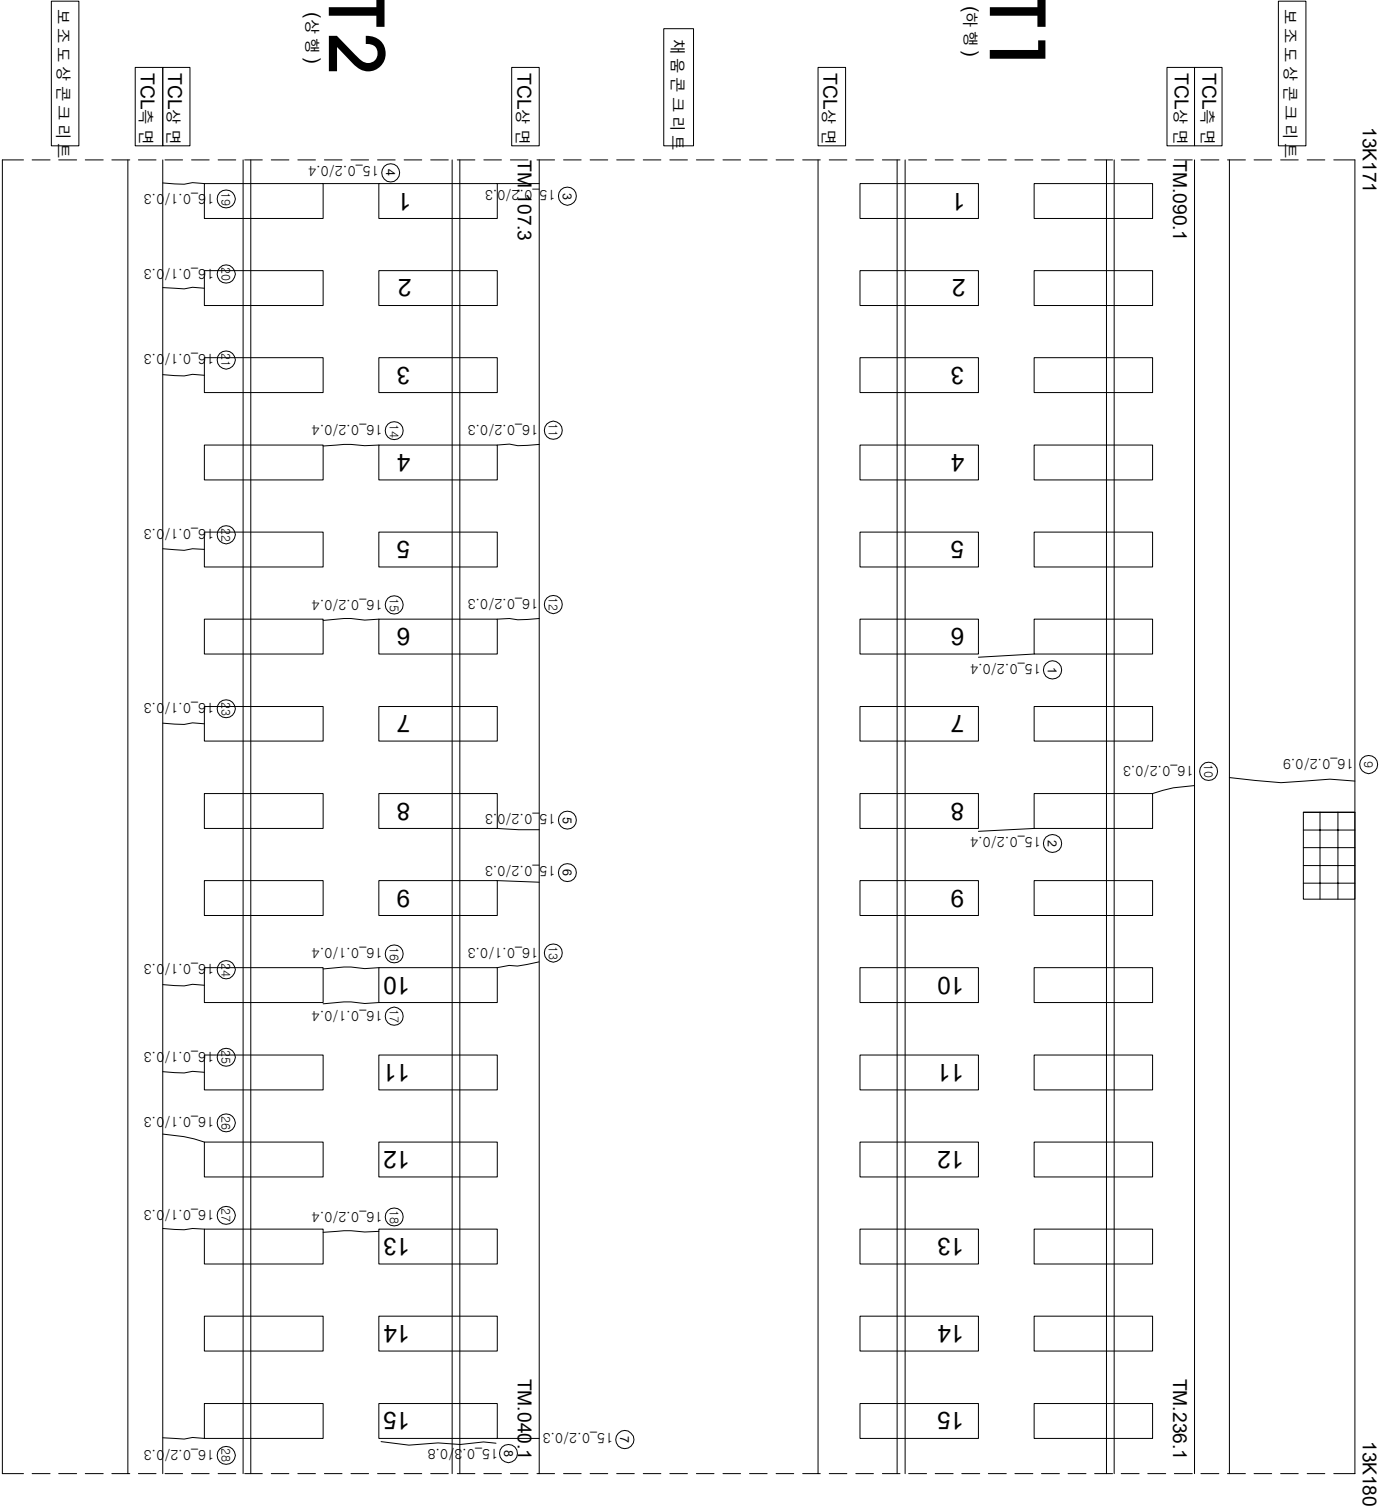
| 연번 | 순상 | 폭 | 연장 | 비고 | 연번 | 순상 | 폭 | 연장 | 비고 |
|---|---|---|---|---|---|---|---|---|---|
| 1 | 균열 0.2 | mm 0.4 | m | | 56 | | | | |
| 2 | 균열 0.2 | mm 0.4 | m | | 57 | | | | |
| 3 | 균열 0.2 | mm 0.3 | m | | 58 | | | | |
| 4 | 균열 0.2 | mm 0.4 | m | | 59 | | | | |
| 5 | 균열 0.2 | mm 0.3 | m | | 60 | | | | |
| 6 | 균열 0.2 | mm 0.3 | m | | 61 | | | | |
| 7 | 균열 0.2 | mm 0.3 | m | | 62 | | | | |
| 8 | 관계부 균열 0.3 | mm 0.8 | m | | 63 | | | | |
| 9 | 균열 0.2 | mm 0.9 | m | | 64 | | | | |
| 10 | 균열 0.2 | mm 0.3 | m | | 65 | | | | |
| 11 | 균열 0.2 | mm 0.3 | m | | 66 | | | | |
| 12 | 균열 0.2 | mm 0.3 | m | | 67 | | | | |
| 13 | 균열 0.1 | mm 0.3 | m | | 68 | | | | |
| 14 | 균열 0.2 | mm 0.4 | m | | 69 | | | | |
| 15 | 균열 0.2 | mm 0.4 | m | | 70 | | | | |
| 16 | 균열 0.1 | mm 0.4 | m | | 71 | | | | |
| 17 | 균열 0.1 | mm 0.4 | m | | 72 | | | | |
| 18 | 균열 0.2 | mm 0.4 | m | | 73 | | | | |
| 19 | 균열 0.1 | mm 0.3 | m | | 74 | | | | |
| 20 | 균열 0.1 | mm 0.3 | m | | 75 | | | | |
| 21 | 균열 0.1 | mm 0.3 | m | | 76 | | | | |
| 22 | 균열 0.1 | mm 0.3 | m | | 77 | | | | |
| 23 | 균열 0.1 | mm 0.3 | m | | 78 | | | | |
| 24 | 균열 0.1 | mm 0.3 | m | | 79 | | | | |
| 25 | 균열 0.1 | mm 0.3 | m | | 80 | | | | |
| 26 | 균열 0.1 | mm 0.3 | m | | 81 | | | | |
| 27 | 균열 0.1 | mm 0.3 | m | | 82 | | | | |
| 28 | 균열 0.2 | mm 0.3 | m | | 83 | | | | |
