호남고속선 부용터널\_36(13.190~13.200km, S34)

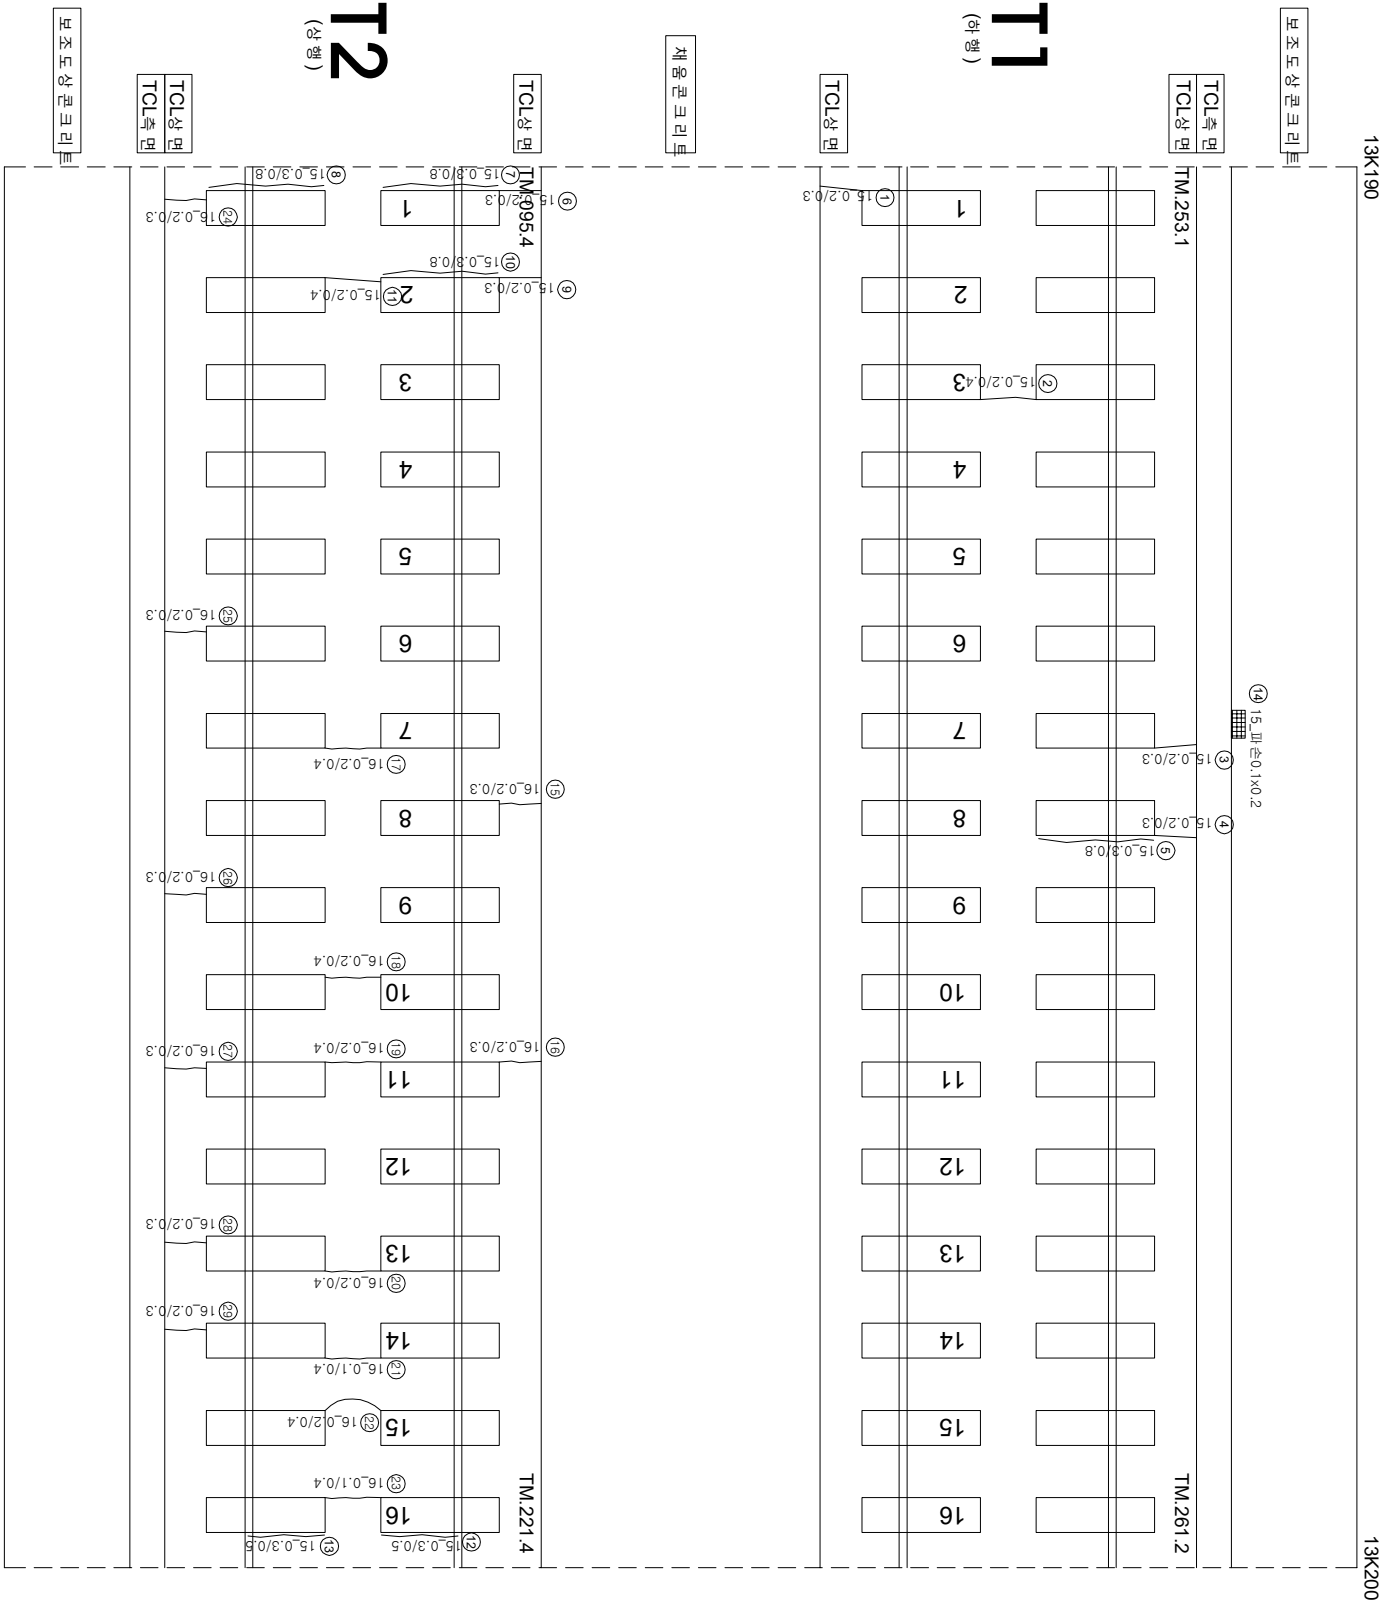
| 연번 | 산선 | 폭 | 연장 | 비고 | 연번 | 산선 | 폭 | 연장 | 비고 |
|---|---|---|---|---|---|---|---|---|---|
| 1 | 균열 | 0.2 mm | 0.3 m | | 56 | | | | |
| 2 | 균열 | 0.2 mm | 0.4 m | | 57 | | | | |
| 3 | 균열 | 0.2 mm | 0.3 m | | 58 | | | | |
| 4 | 균열 | 0.2 mm | 0.3 m | | 59 | | | | |
| 5 | 경계부 균열 | 0.3 mm | 0.8 m | | 60 | | | | |
| 6 | 균열 | 0.2 mm | 0.3 m | | 61 | | | | |
| 7 | 경계부 균열 | 0.3 mm | 0.8 m | | 62 | | | | |
| 8 | 경계부 균열 | 0.3 mm | 0.8 m | | 63 | | | | |
| 9 | 균열 | 0.2 mm | 0.3 m | | 64 | | | | |
| 10 | 경계부 균열 | 0.3 mm | 0.8 m | | 65 | | | | |
| 11 | 균열 | 0.2 mm | 0.4 m | | 66 | | | | |
| 12 | 경계부 균열 | 0.3 mm | 0.5 m | | 67 | | | | |
| 13 | 경계부 균열 | 0.3 mm | 0.5 m | | 68 | | | | |
| 14 | 파손 | 0.1 m | 0.2 m | | 69 | | | | |
| 15 | 균열 | 0.2 mm | 0.3 m | | 70 | | | | |
| 16 | 균열 | 0.2 mm | 0.3 m | | 71 | | | | |
| 17 | 균열 | 0.2 mm | 0.4 m | | 72 | | | | |
| 18 | 균열 | 0.2 mm | 0.4 m | | 73 | | | | |
| 19 | 균열 | 0.2 mm | 0.4 m | | 74 | | | | |
| 20 | 균열 | 0.2 mm | 0.4 m | | 75 | | | | |
| 21 | 균열 | 0.1 mm | 0.4 m | | 76 | | | | |
| 22 | 균열 | 0.2 mm | 0.4 m | | 77 | | | | |
| 23 | 균열 | 0.1 mm | 0.4 m | | 78 | | | | |
| 24 | 균열 | 0.2 mm | 0.3 m | | 79 | | | | |
| 25 | 균열 | 0.2 mm | 0.3 m | | 80 | | | | |
| 26 | 균열 | 0.2 mm | 0.3 m | | 81 | | | | |
| 27 | 균열 | 0.2 mm | 0.3 m | | 82 | | | | |
| 28 | 균열 | 0.2 mm | 0.3 m | | 83 | | | | |
| 29 | 균열 | 0.2 mm | 0.3 m | | 84 | | | | |
