호남고속선 부용터널\_37(13.200~13.210km, S35)

U3\_부용터널\_37(13K200~13K210)

| 시<br>행<br>사 | 공<br>역<br>명 | 공<br>역<br>사 | 과<br>업<br>책<br>임<br>자 | | 간 |
|---|---|---|---|---|---|
| KORAIL<br>한국철도공사<br>KOREA RAILROAD | 2017년도 호남고속선 오송-광주송정간 콘크리트케도 점검용역 | (주) 한국구조물안전연구원<br>(주) 한국토목안전연구원<br>(재) 한국건설품질연구원 | 이복영 | 김윤경<br>김경기<br>윤석기 | 점도상분리 |

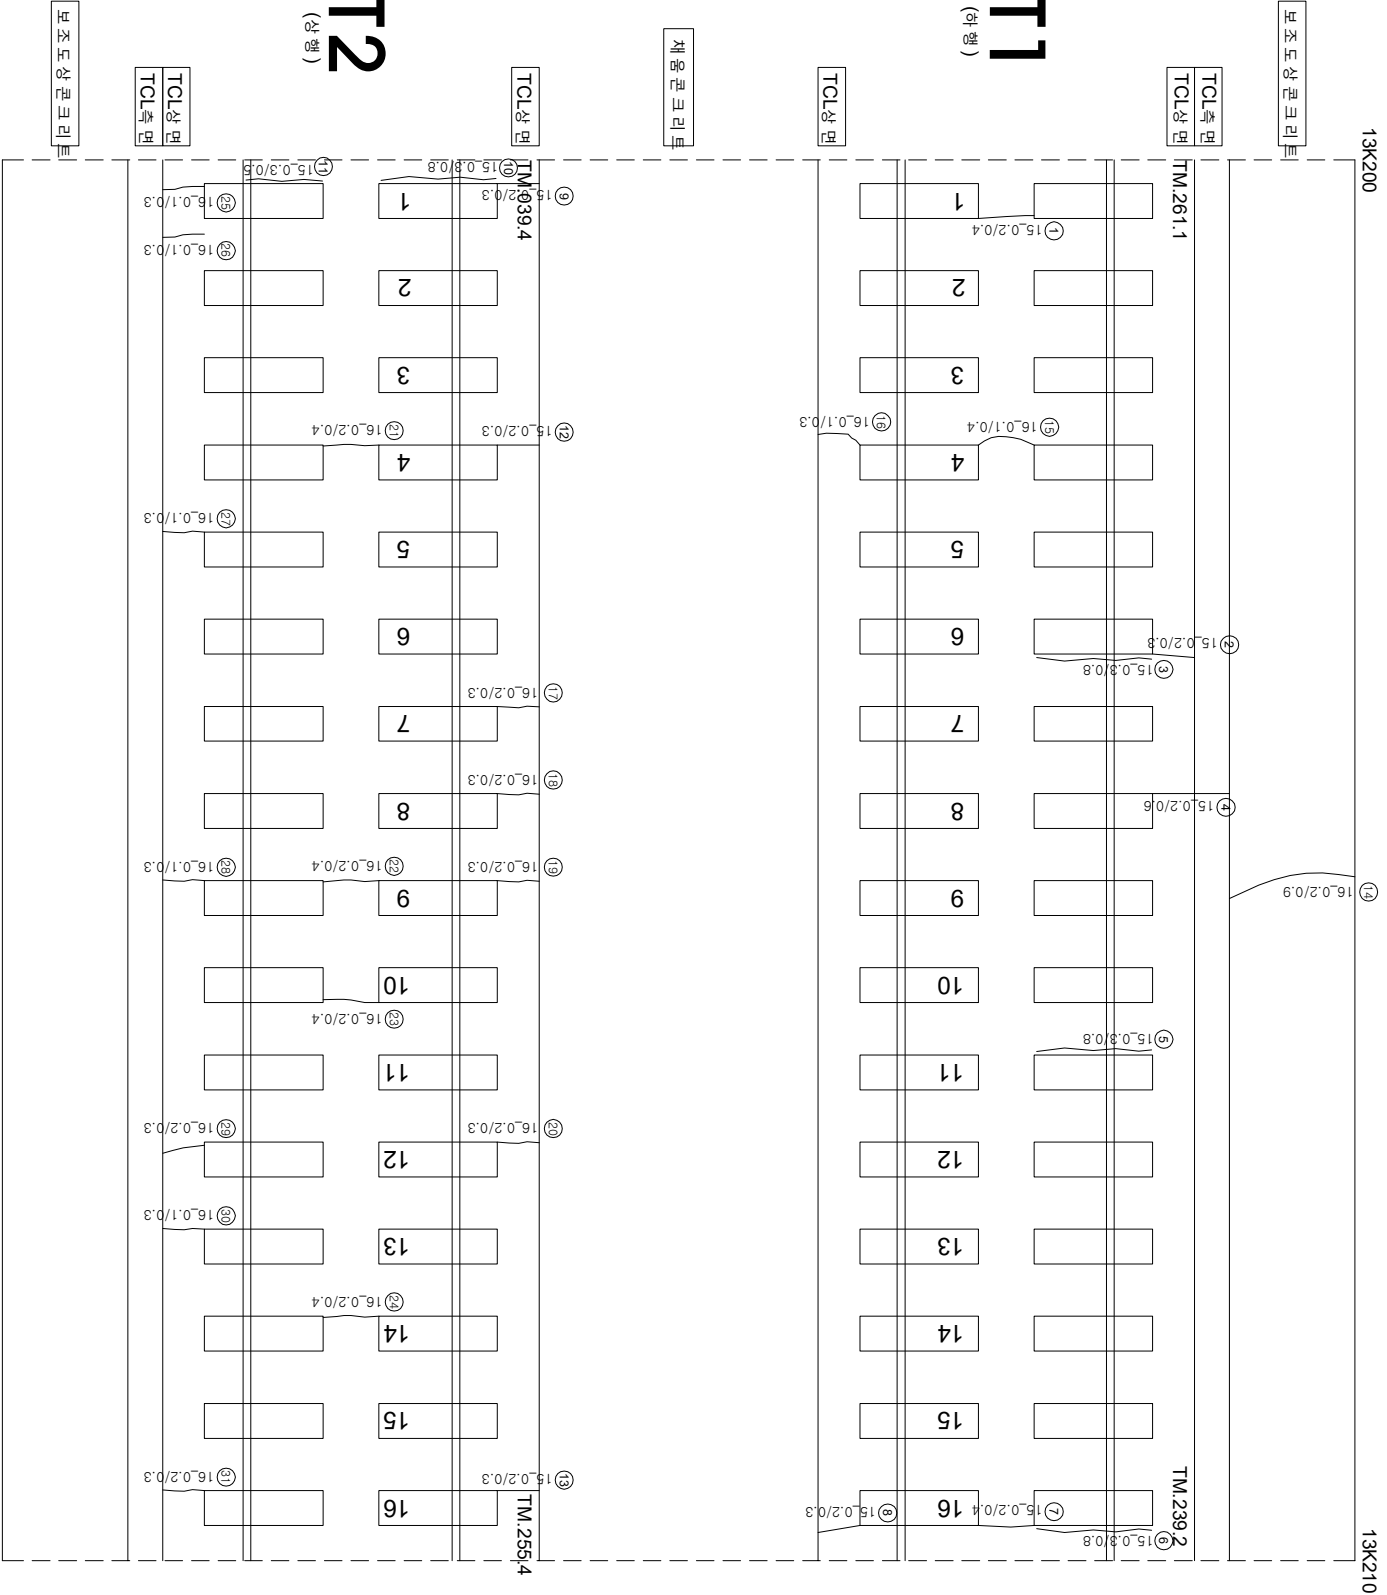
| 연번 | 순상 | 폭 | 연장 | 비고 | 연번 | 순상 | 폭 | 연장 | 비고 |
|---|---|---|---|---|---|---|---|---|---|
| 1 | 균열 0.2 | mm 0.4 | m | | 56 | | | | |
| 2 | 경계부균열 0.2 | mm 0.3 | m | | 57 | | | | |
| 3 | 균열 0.3 | mm 0.8 | m | | 58 | | | | |
| 4 | 균열 0.2 | mm 0.6 | m | | 59 | | | | |
| 5 | 경계부균열 0.3 | mm 0.8 | m | | 60 | | | | |
| 6 | 경계부균열 0.3 | mm 0.8 | m | | 61 | | | | |
| 7 | 균열 0.2 | mm 0.4 | m | | 62 | | | | |
| 8 | 균열 0.2 | mm 0.3 | m | | 63 | | | | |
| 9 | 균열 0.2 | mm 0.3 | m | | 64 | | | | |
| 10 | 경계부균열 0.3 | mm 0.8 | m | | 65 | | | | |
| 11 | 경계부균열 0.3 | mm 0.5 | m | | 66 | | | | |
| 12 | 균열 0.2 | mm 0.3 | m | | 67 | | | | |
| 13 | 균열 0.2 | mm 0.3 | m | | 68 | | | | |
| 14 | 균열 0.2 | mm 0.9 | m | | 69 | | | | |
| 15 | 균열 0.1 | mm 0.4 | m | | 70 | | | | |
| 16 | 균열 0.1 | mm 0.3 | m | | 71 | | | | |
| 17 | 균열 0.2 | mm 0.3 | m | | 72 | | | | |
| 18 | 균열 0.2 | mm 0.3 | m | | 73 | | | | |
| 19 | 균열 0.2 | mm 0.3 | m | | 74 | | | | |
| 20 | 균열 0.2 | mm 0.3 | m | | 75 | | | | |
| 21 | 균열 0.2 | mm 0.4 | m | | 76 | | | | |
| 22 | 균열 0.2 | mm 0.4 | m | | 77 | | | | |
| 23 | 균열 0.2 | mm 0.4 | m | | 78 | | | | |
| 24 | 균열 0.2 | mm 0.4 | m | | 79 | | | | |
| 25 | 균열 0.1 | mm 0.3 | m | | 80 | | | | |
| 26 | 균열 0.1 | mm 0.3 | m | | 81 | | | | |
| 27 | 균열 0.1 | mm 0.3 | m | | 82 | | | | |
| 28 | 균열 0.1 | mm 0.3 | m | | 83 | | | | |
| 29 | 균열 0.2 | mm 0.3 | m | | 84 | | | | |
| 30 | 균열 0.1 | mm 0.3 | m | | 85 | | | | |
| 31 | 균열 0.2 | mm 0.3 | m | | 86 | | | | |
