호남고속선 부용터널\_53(13.360~13.370km, S51)

U3\_부용터널\_53(13K360~13K370)

| 시행 | | | 공역명 | | | 공역구분 | | 시공구분 | |
|---|--|--|---|--|--|---|--|---|--|
| 한국철도공사 | | | 2017년도 호남고속선 오송-광주송정간 콘크리트케도 점검용역 | | | (주)한국구조물안전연구원<br>(주)한국토목안전연구원<br>(재)한국건설품질연구원 | | 이복영<br>김경기<br>윤석기 | |

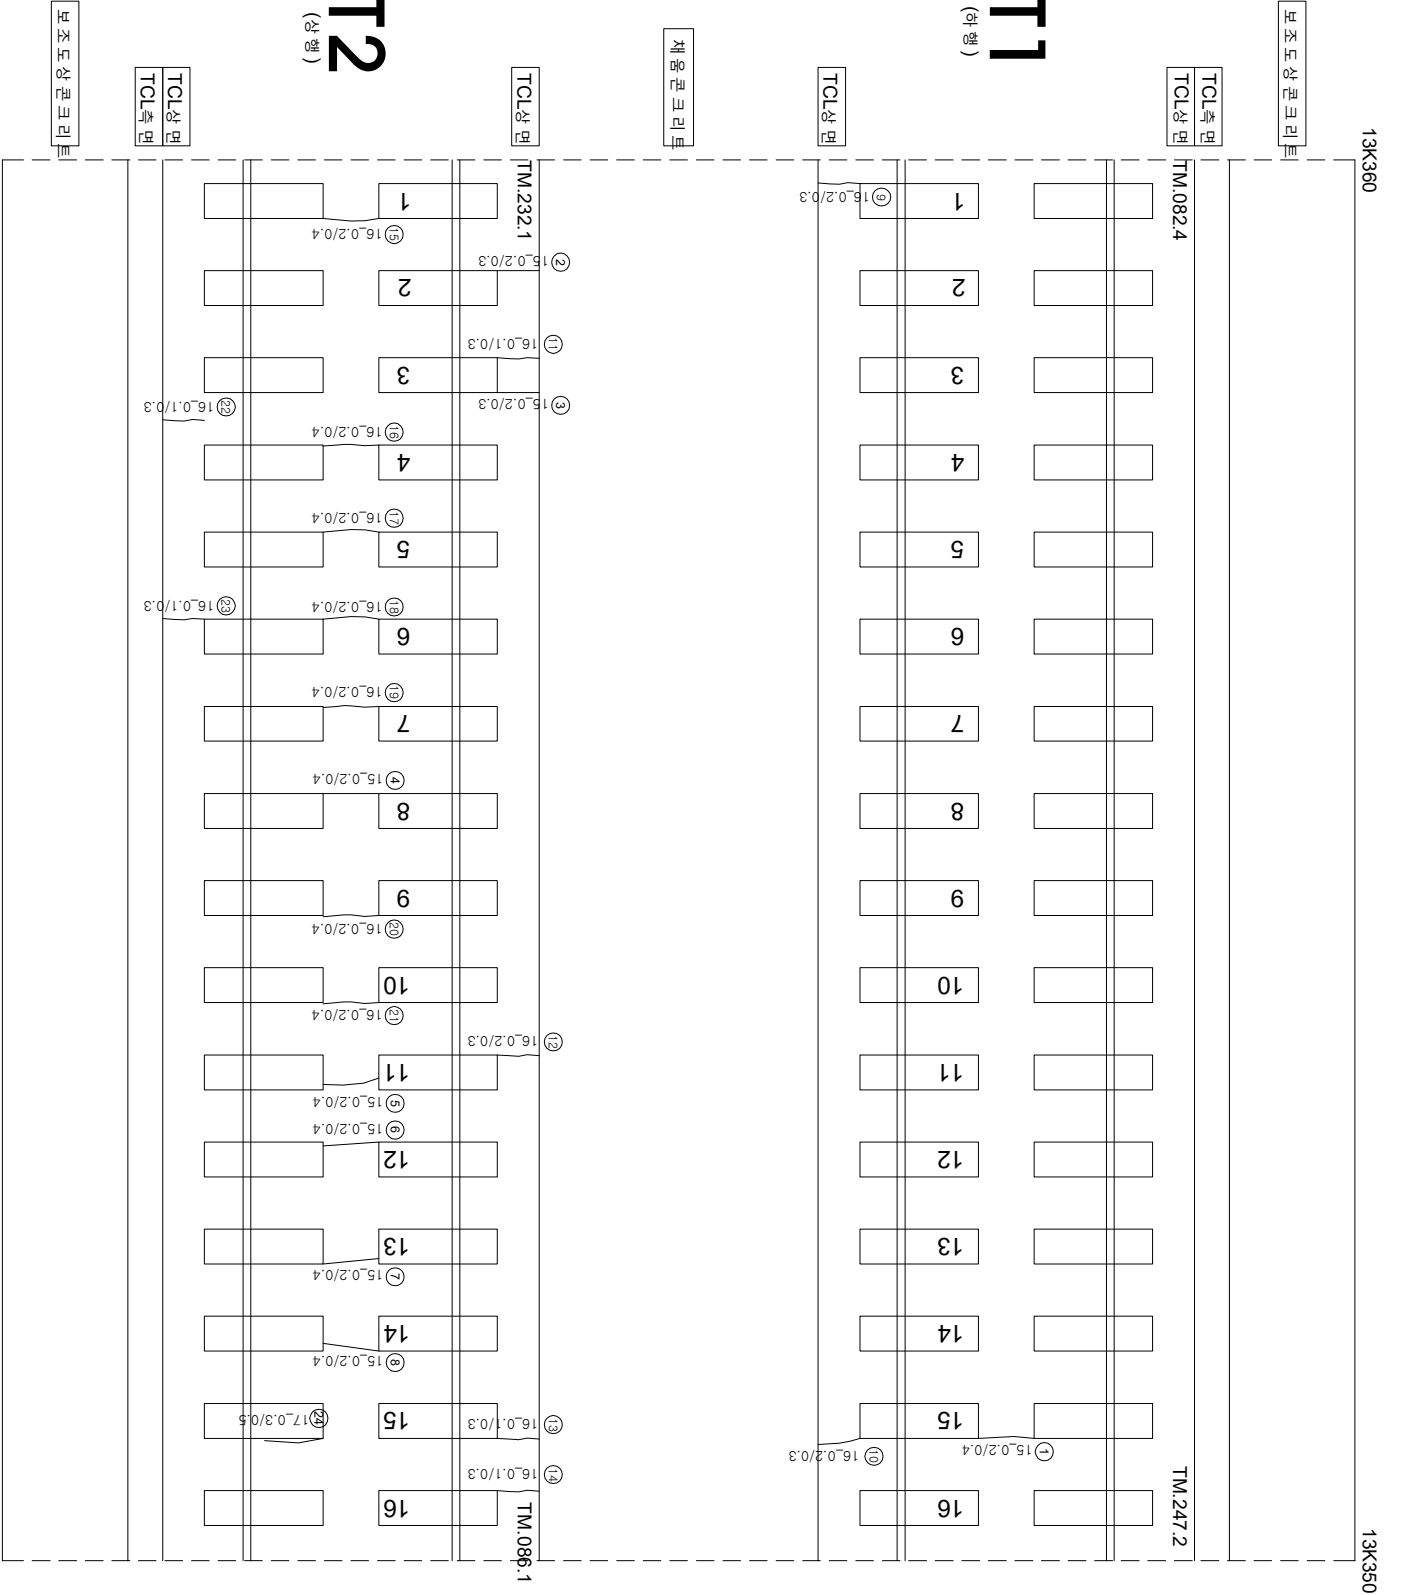
| 연번 | 순상 | 폭 | 연장 | 비고 | 연번 | 순상 | 폭 | 연장 | 비고 |
|---|---|---|---|---|---|---|---|---|---|
| 1 | 균열 0.2 | mm 0.4 | m | | 56 | | | | |
| 2 | 균열 0.2 | mm 0.3 | m | | 57 | | | | |
| 3 | 균열 0.2 | mm 0.3 | m | | 58 | | | | |
| 4 | 균열 0.2 | mm 0.4 | m | | 59 | | | | |
| 5 | 균열 0.2 | mm 0.4 | m | | 60 | | | | |
| 6 | 균열 0.2 | mm 0.4 | m | | 61 | | | | |
| 7 | 균열 0.2 | mm 0.4 | m | | 62 | | | | |
| 8 | 균열 0.2 | mm 0.4 | m | | 63 | | | | |
| 9 | 균열 0.2 | mm 0.3 | m | | 64 | | | | |
| 10 | 균열 0.2 | mm 0.3 | m | | 65 | | | | |
| 11 | 균열 0.1 | mm 0.3 | m | | 66 | | | | |
| 12 | 균열 0.2 | mm 0.3 | m | | 67 | | | | |
| 13 | 균열 0.1 | mm 0.3 | m | | 68 | | | | |
| 14 | 균열 0.1 | mm 0.3 | m | | 69 | | | | |
| 15 | 균열 0.2 | mm 0.4 | m | | 70 | | | | |
| 16 | 균열 0.2 | mm 0.4 | m | | 71 | | | | |
| 17 | 균열 0.2 | mm 0.4 | m | | 72 | | | | |
| 18 | 균열 0.2 | mm 0.4 | m | | 73 | | | | |
| 19 | 균열 0.2 | mm 0.4 | m | | 74 | | | | |
| 20 | 균열 0.2 | mm 0.4 | m | | 75 | | | | |
| 21 | 균열 0.2 | mm 0.4 | m | | 76 | | | | |
| 22 | 균열 0.1 | mm 0.3 | m | | 77 | | | | |
| 23 | 균열 0.1 | mm 0.3 | m | | 78 | | | | |
| 24 | 경계부 균열 0.3 | mm 0.5 | m | 신구 | 79 | | | | |
