호남고속선 부용터널\_75(13k580~13k590km, S73)

| 시 | 행 | 사 | 영 | 역 | 명 | 영 | 역 | 사 | 이 | | 영 | |
|---|---|---|---|---|---|---|---|---|---|---|---|---|
| 2017년도 호남고속선 오송-광주승정간 콘크리트케도 점검용역 | | | | | | (주) 한국구조물안전연구원<br>(주) 한국국토안전연구원<br>(재) 한국건설품질연구원 | | | 이 | | 영 | |

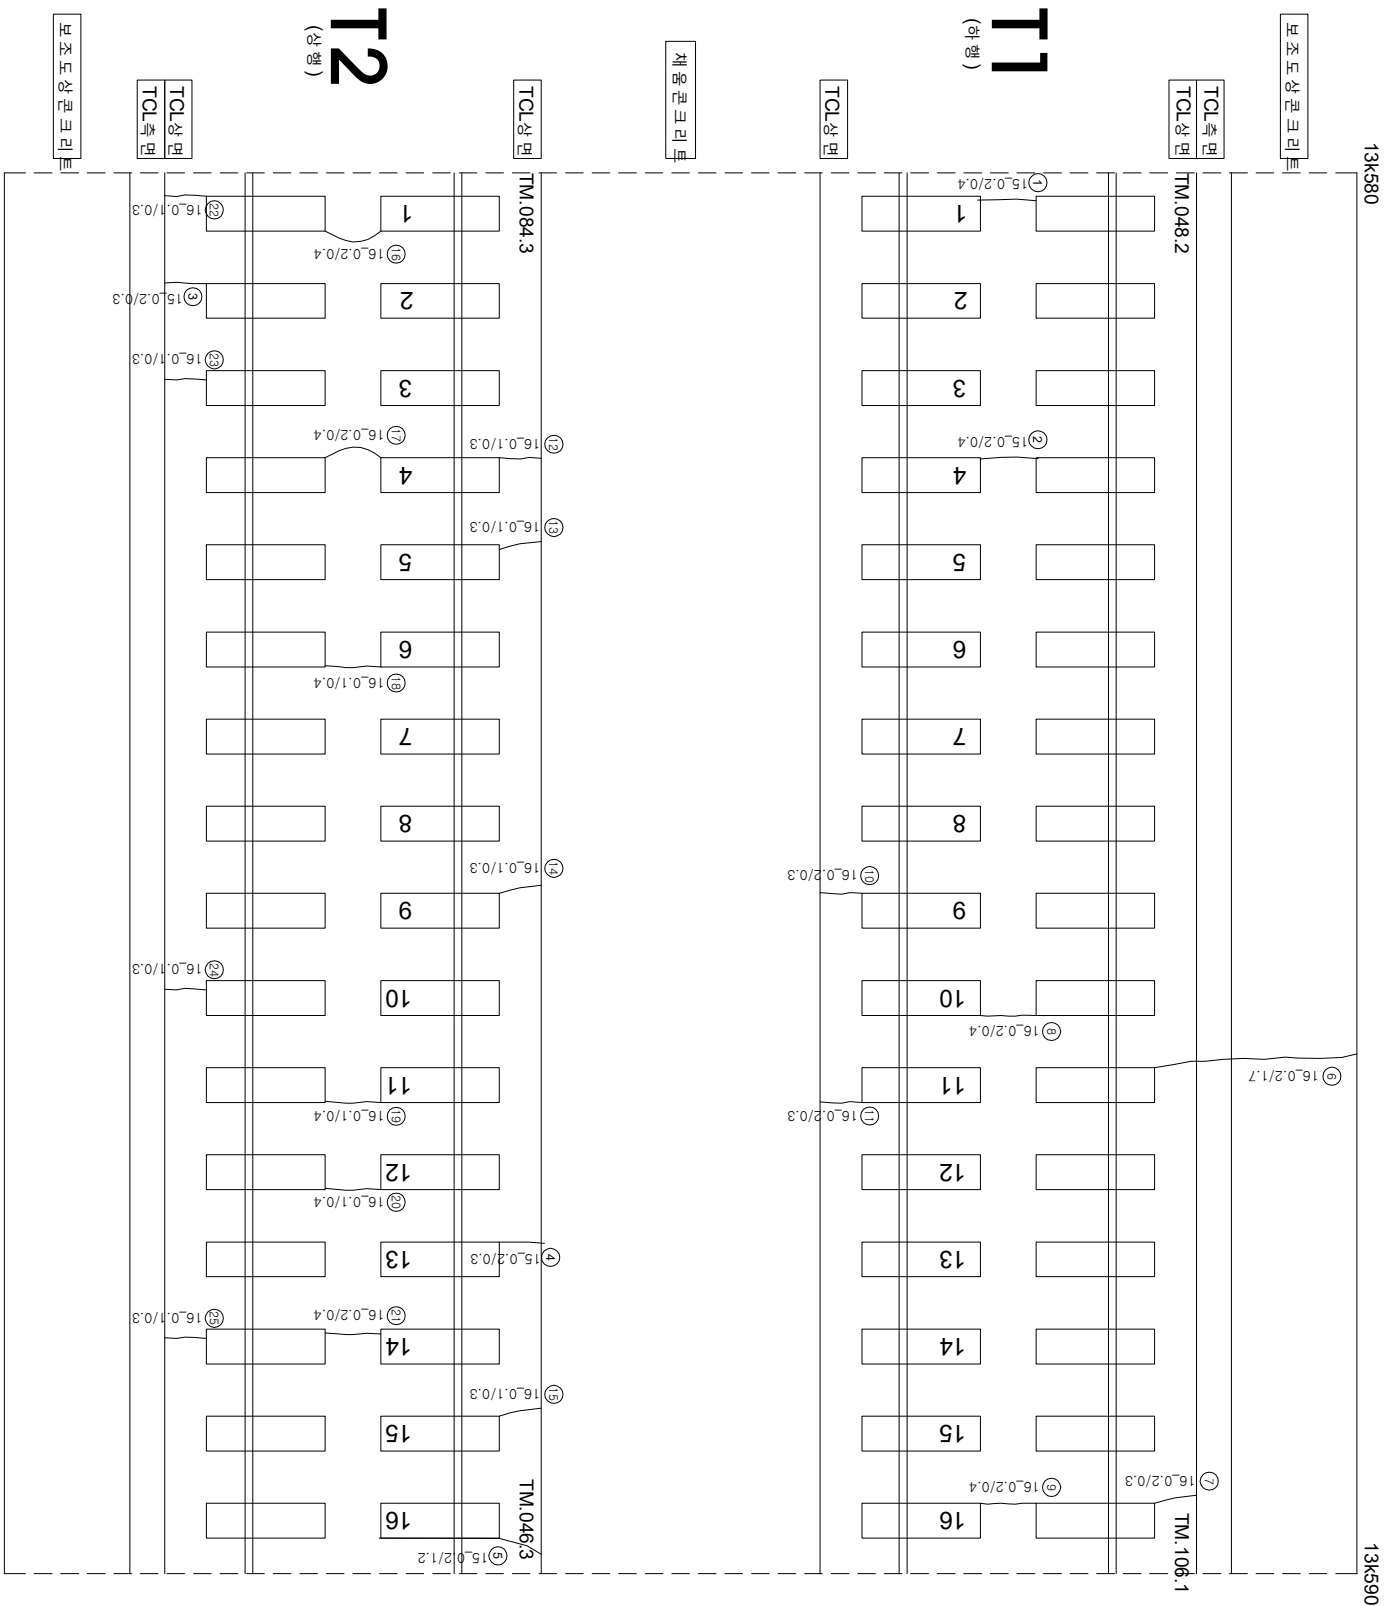
| 연번 | 순차 | 폭 | 연장 | 비고 | 연번 | 순차 | 폭 | 연장 | 비고 |
|---|---|---|---|---|---|---|---|---|---|
| 1 | 균열 | 0.2 mm | 0.4 m | | 56 | | | | |
| 2 | 균열 | 0.2 mm | 0.4 m | | 57 | | | | |
| 3 | 균열 | 0.2 mm | 0.3 m | | 58 | | | | |
| 4 | 균열 | 0.2 mm | 0.3 m | | 59 | | | | |
| 5 | 균열 | 0.2 mm | 1.2 m | | 60 | | | | |
| 6 | 균열 | 0.2 mm | 1.7 m | | 61 | | | | |
| 7 | 균열 | 0.2 mm | 0.3 m | | 62 | | | | |
| 8 | 균열 | 0.2 mm | 0.4 m | | 63 | | | | |
| 9 | 균열 | 0.2 mm | 0.4 m | | 64 | | | | |
| 10 | 균열 | 0.2 mm | 0.3 m | | 65 | | | | |
| 11 | 균열 | 0.2 mm | 0.3 m | | 66 | | | | |
| 12 | 균열 | 0.1 mm | 0.3 m | | 67 | | | | |
| 13 | 균열 | 0.1 mm | 0.3 m | | 68 | | | | |
| 14 | 균열 | 0.1 mm | 0.3 m | | 69 | | | | |
| 15 | 균열 | 0.1 mm | 0.3 m | | 70 | | | | |
| 16 | 균열 | 0.2 mm | 0.4 m | | 71 | | | | |
| 17 | 균열 | 0.2 mm | 0.4 m | | 72 | | | | |
| 18 | 균열 | 0.1 mm | 0.4 m | | 73 | | | | |
| 19 | 균열 | 0.1 mm | 0.4 m | | 74 | | | | |
| 20 | 균열 | 0.1 mm | 0.4 m | | 75 | | | | |
| 21 | 균열 | 0.2 mm | 0.4 m | | 76 | | | | |
| 22 | 균열 | 0.1 mm | 0.3 m | | 77 | | | | |
| 23 | 균열 | 0.1 mm | 0.3 m | | 78 | | | | |
| 24 | 균열 | 0.1 mm | 0.3 m | | 79 | | | | |
| 25 | 균열 | 0.1 mm | 0.3 m | | 80 | | | | |
