화남고속선 부용터널\_112(13.950~13.960km, S110)

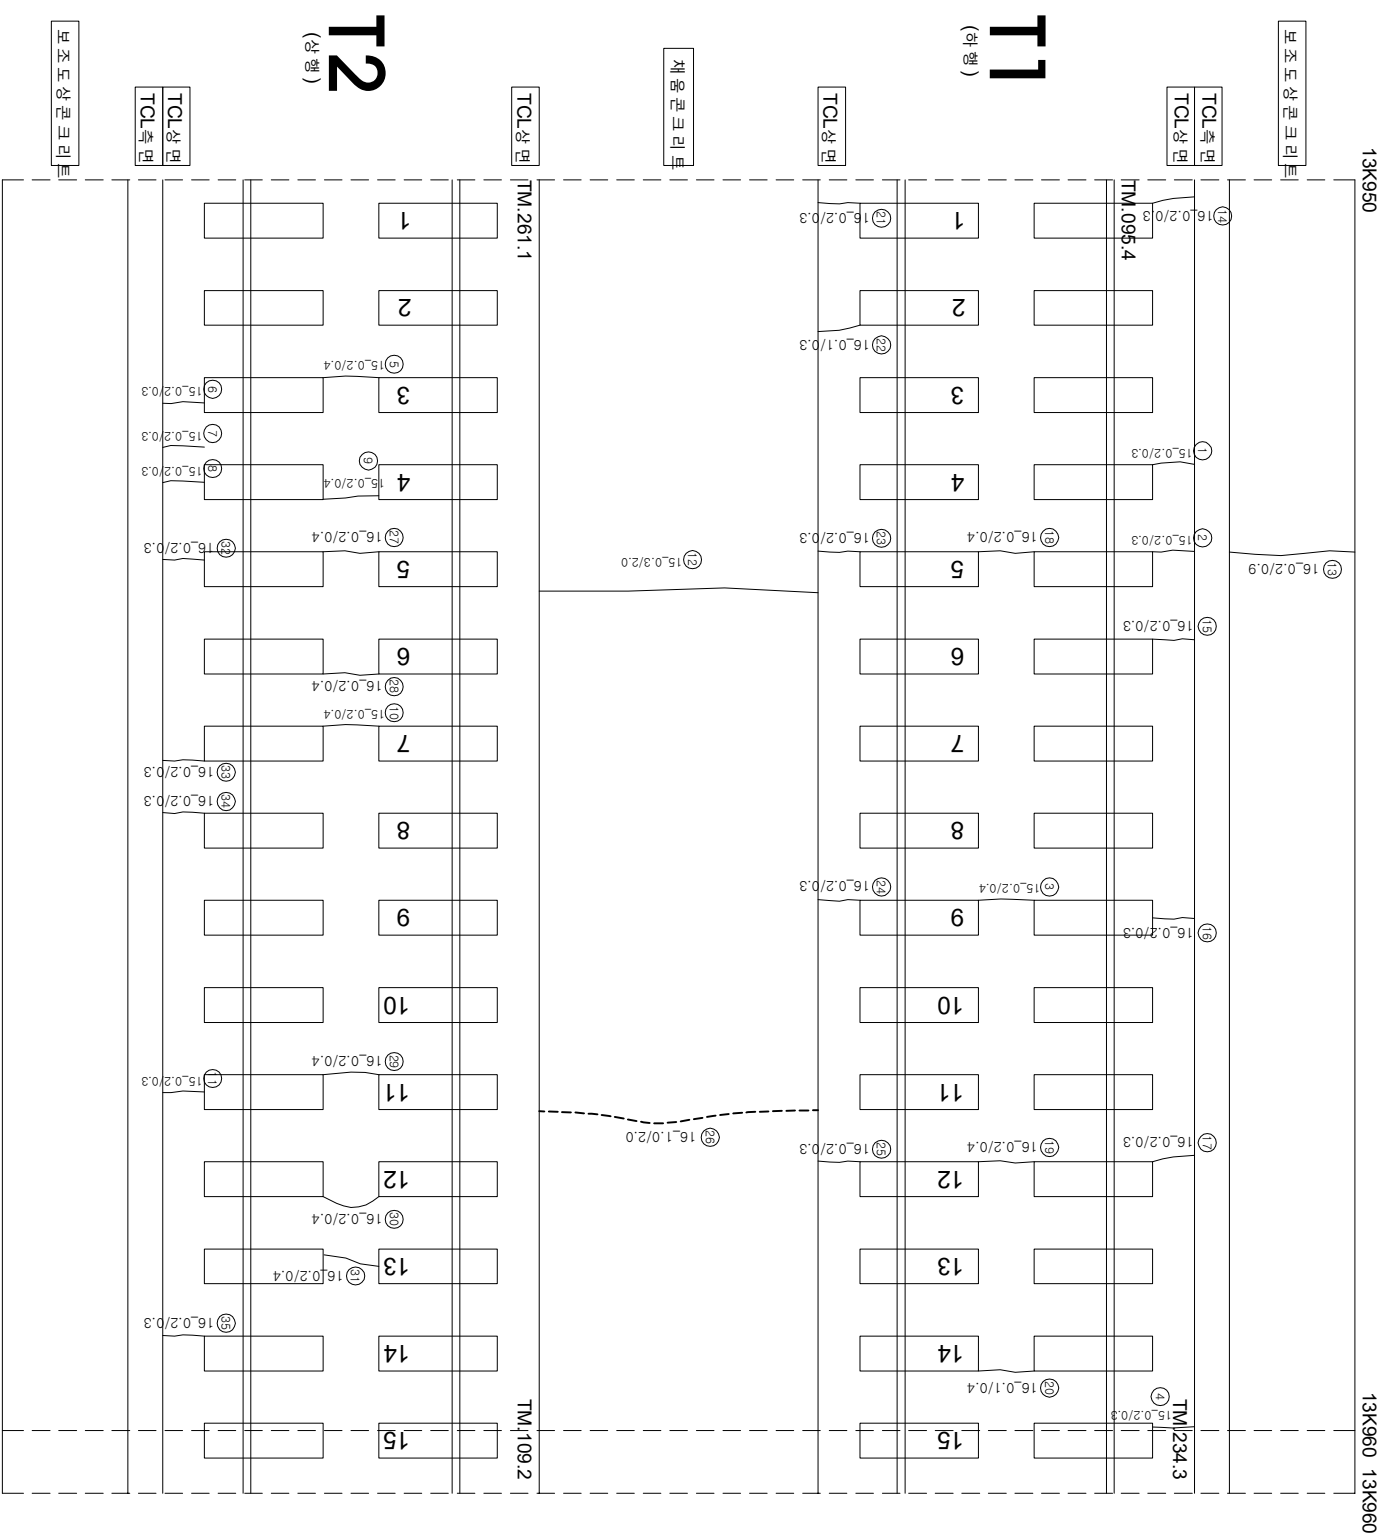
| 연번 | 순상 | 폭 | 연장 | 비고 | 연번 | 순상 | 폭 | 연장 | 비고 |
|---|---|---|---|---|---|---|---|---|---|
| 1 | 균열 | 0.2 mm | 0.3 m | | 56 | | | | |
| 2 | 균열 | 0.2 mm | 0.3 m | | 57 | | | | |
| 3 | 균열 | 0.2 mm | 0.4 m | | 58 | | | | |
| 4 | 균열 | 0.2 mm | 0.3 m | | 59 | | | | |
| 5 | 균열 | 0.2 mm | 0.4 m | | 60 | | | | |
| 6 | 균열 | 0.2 mm | 0.3 m | | 61 | | | | |
| 7 | 균열 | 0.2 mm | 0.3 m | | 62 | | | | |
| 8 | 균열 | 0.2 mm | 0.3 m | | 63 | | | | |
| 9 | 균열 | 0.2 mm | 0.4 m | | 64 | | | | |
| 10 | 균열 | 0.2 mm | 0.4 m | | 65 | | | | |
| 11 | 균열 | 0.2 mm | 0.3 m | | 66 | | | | |
| 12 | 균열 | 0.3 mm | 2.0 m | | 67 | | | | |
| 13 | 균열 | 0.2 mm | 0.9 m | | 68 | | | | |
| 14 | 균열 | 0.2 mm | 0.3 m | | 69 | | | | |
| 15 | 균열 | 0.2 mm | 0.3 m | | 70 | | | | |
| 16 | 균열 | 0.2 mm | 0.3 m | | 71 | | | | |
| 17 | 균열 | 0.2 mm | 0.3 m | | 72 | | | | |
| 18 | 균열 | 0.2 mm | 0.4 m | | 73 | | | | |
| 19 | 균열 | 0.2 mm | 0.4 m | | 74 | | | | |
| 20 | 균열 | 0.1 mm | 0.4 m | | 75 | | | | |
| 21 | 균열 | 0.2 mm | 0.3 m | | 76 | | | | |
| 22 | 균열 | 0.1 mm | 0.3 m | | 77 | | | | |
| 23 | 균열 | 0.2 mm | 0.3 m | | 78 | | | | |
| 24 | 균열 | 0.2 mm | 0.3 m | | 79 | | | | |
| 25 | 균열 | 0.2 mm | 0.3 m | | 80 | | | | |
| 26 | 균열 | 1.0 mm | 2.0 m | | 81 | | | | |
| 27 | 균열 | 0.2 mm | 0.4 m | | 82 | | | | |
| 28 | 균열 | 0.2 mm | 0.4 m | | 83 | | | | |
| 29 | 균열 | 0.2 mm | 0.4 m | | 84 | | | | |
| 30 | 균열 | 0.2 mm | 0.4 m | | 85 | | | | |
| 31 | 균열 | 0.2 mm | 0.4 m | | 86 | | | | |
| 32 | 균열 | 0.2 mm | 0.3 m | | 87 | | | | |
| 33 | 균열 | 0.2 mm | 0.3 m | | 88 | | | | |
| 34 | 균열 | 0.2 mm | 0.3 m | | 89 | | | | |
| 35 | 균열 | 0.2 mm | 0.3 m | | 90 | | | | |
