호남고속선 부용터널\_114(13.970~13.980km, S112)

| 시 | 행 사 | 영 역 | 영 역 | 영 역 | 사 | 과 일 | | 장 소 | 구 간 | 기 |
|---|---|---|---|---|---|---|---|---|---|---|
| KORAIL<br>KOREA RAILROAD | 한국철도공사 | 2017년도 호남고속선 오송-광주승정간 콘크리트캐드 점검공역 | (주) 한국구조물안전연구원<br>(주) 한국도로안전연구원<br>(재) 한국건설품질연구원 | 이 복 영 | 김 원 강<br>김 경 기<br>문 준 기 | 관 | 관 | 관 | 관 | 관 |

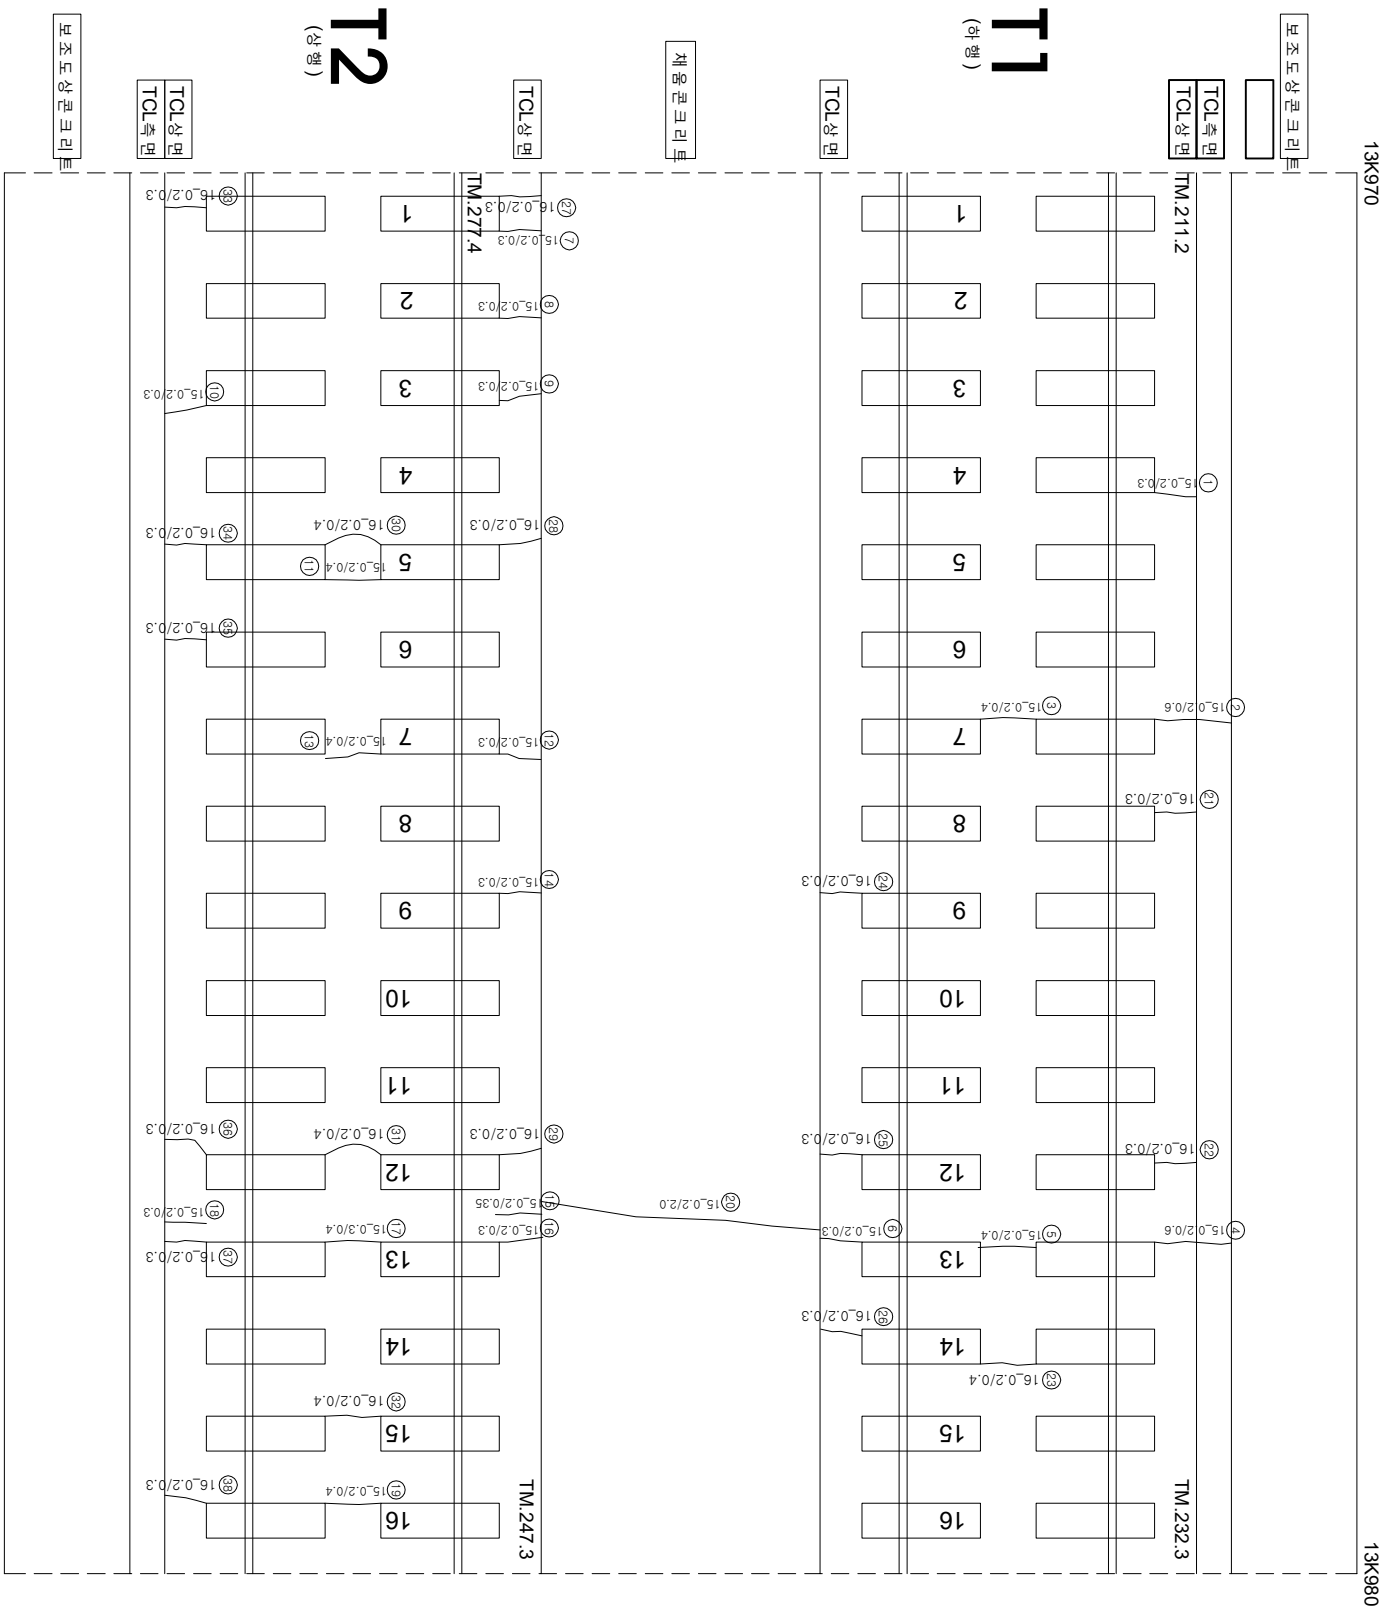
| 연번 | 순상 | 북 | 연장 | 비고 | 연번 | 순상 | 북 | 연장 | 비고 |
|---|---|---|---|---|---|---|---|---|---|
| 1 | 군열 | 0.2 | mm | 0.3 | m | 56 | | | |
| 20 | 군열 | 0.2 | mm | 2.0 | m | 75 | | | |
