호남고속선 부용터널\_117(14.000~14.010km, S115)

U3\_부용터널\_117(14K000-14K010)

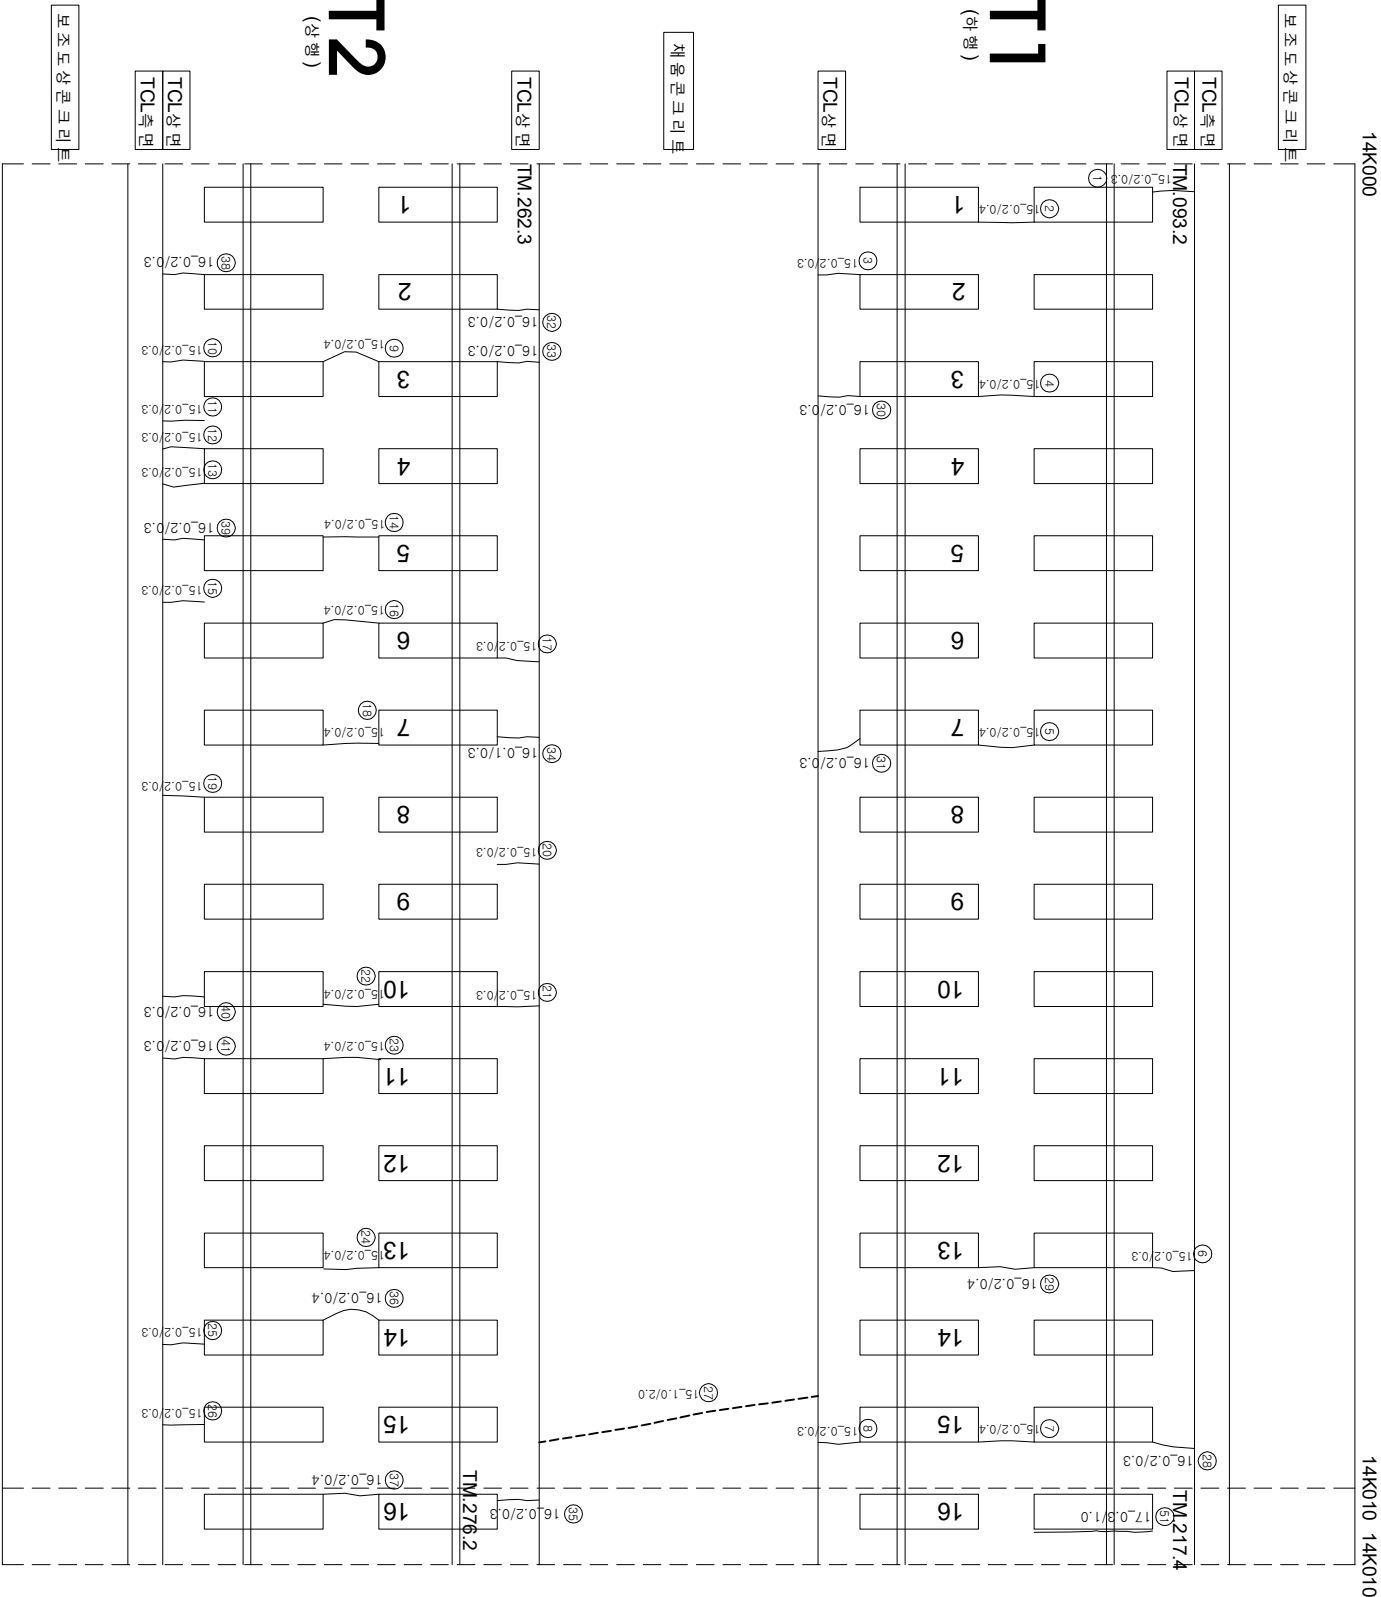
| 연번 | 순상 | 폭 | 연장 | 비고 | 연번 | 순상 | 폭 | 연장 | 비고 |
|---|---|---|---|---|---|---|---|---|---|
| 27 | 균열 1.0 | mm 2.0 | m | | 82 | | | | |
| 42 | 관계부 균열 0.3 | mm 1.0 | m | 신규 | 97 | | | | |
