호남고속선 부용터널-136(14.191~14.201km, S134)

| 시 | 행 사 | 영 역 | 영 역 | 영 역 | 사 | 과 일 | | 장 소 | 구 간 | 기 |
|---|---|---|---|---|---|---|---|---|---|---|
| KORAIL<br>KOREA RAILROAD | 한국철도공사 | 2017년도 호남고속선 오송-광주승정간 콘크리트캐드 점검공역 | (주) 한국구조물안전연구원<br>(주) 한국도로안전연구원<br>(재) 한국건설품질연구원 | 이 복 영 | 김 원 강<br>김 경 기<br>문 준 기 | 관 | 관 | 관 | 관 | 관 |

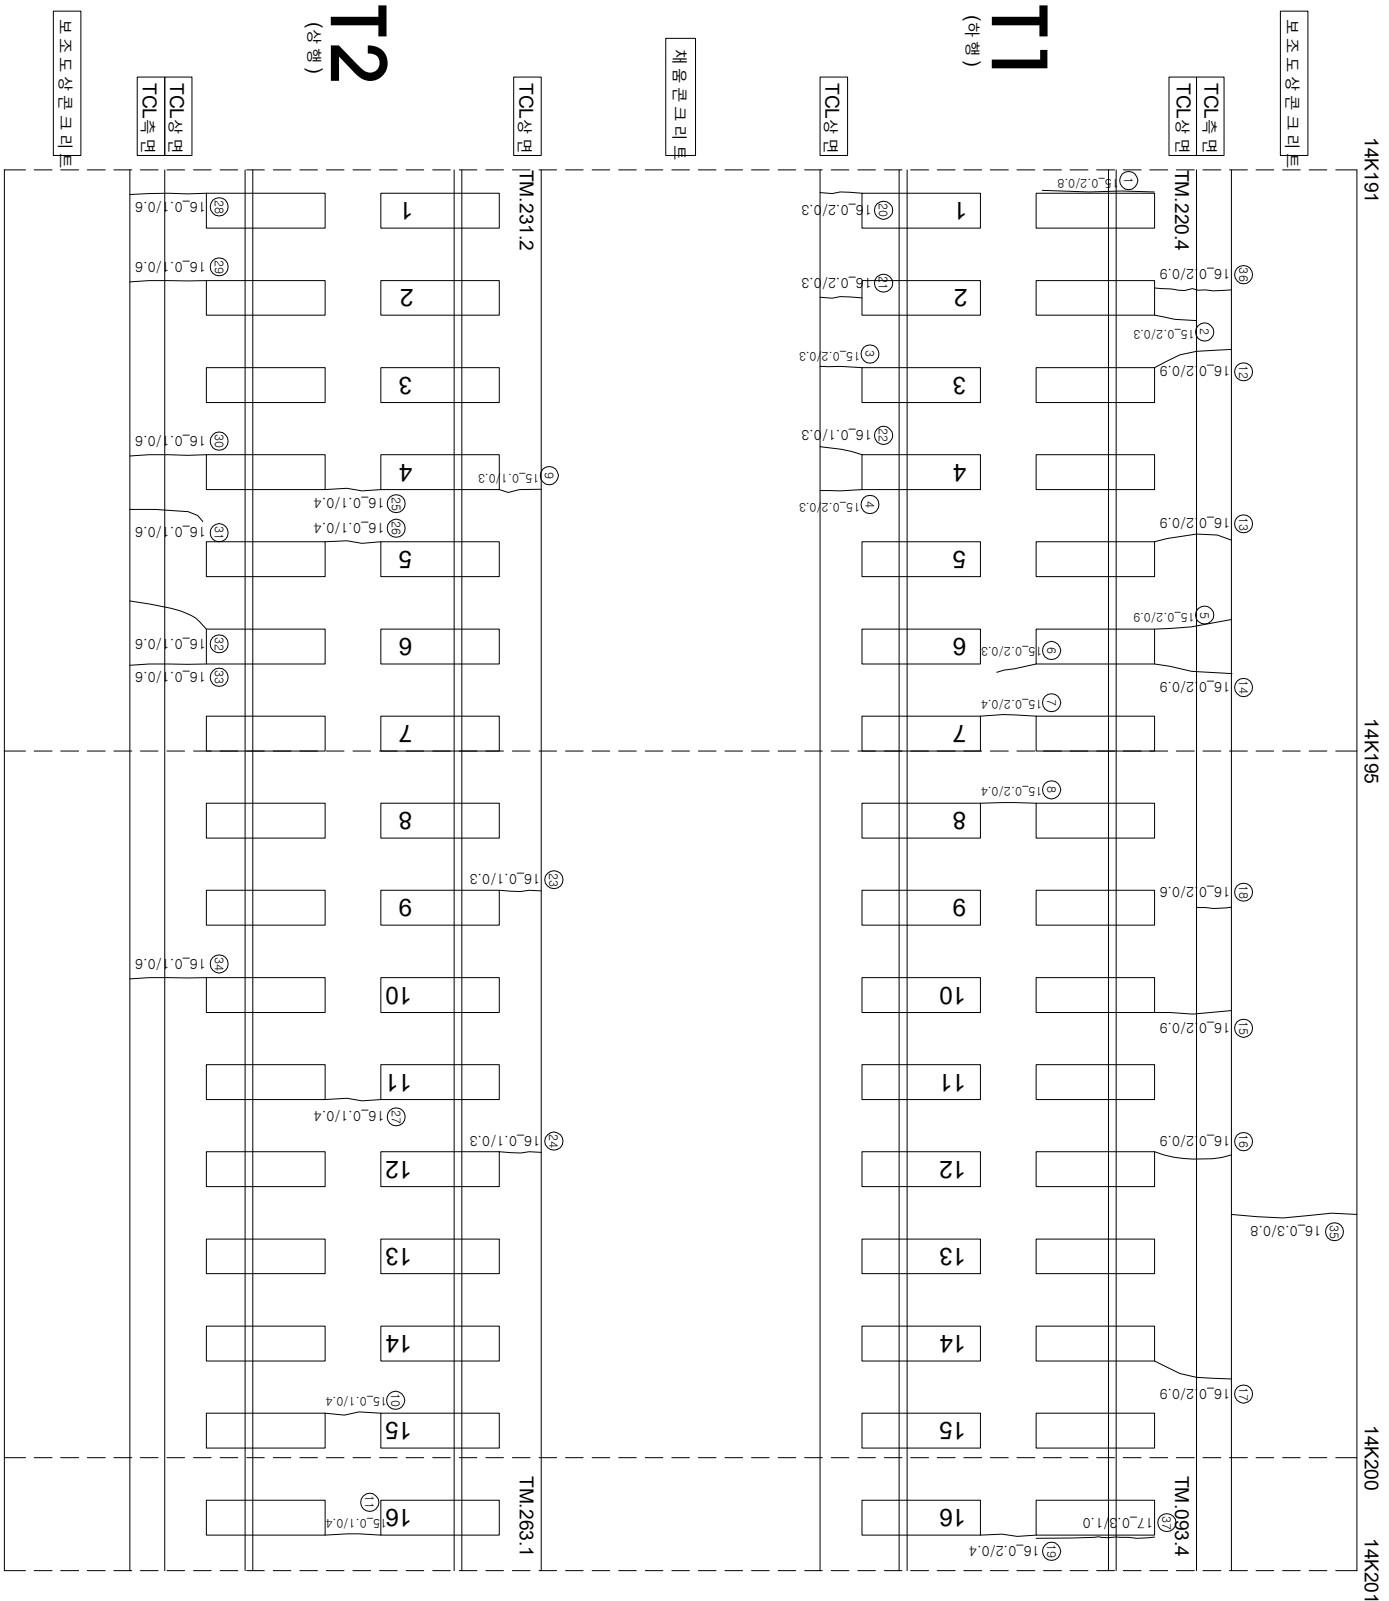
| 연번 | 순상 | 북 | 연장 | 비고 | 연번 | 순상 | 북 | 연장 | 비고 |
|---|---|---|---|---|---|---|---|---|---|
| 1 | 군열 | 0.2 | 0.8 | m | 56 | | | | |
| 2 | 군열 | 0.2 | 0.3 | m | 57 | | | | |
| 3 | 군열 | 0.2 | 0.3 | m | 58 | | | | |
| 4 | 군열 | 0.2 | 0.3 | m | 59 | | | | |
| 5 | 군열(비강) | 0.2 | 0.3 | m | 60 | | | | |
| 6 | 군열 | 0.2 | 0.3 | m | 61 | | | | |
| 7 | 군열 | 0.2 | 0.4 | m | 62 | | | | |
| 8 | 군열 | 0.2 | 0.4 | m | 63 | | | | |
| 9 | 군열 | 0.1 | 0.3 | m | 64 | | | | |
| 10 | 군열 | 0.1 | 0.4 | m | 65 | | | | |
| 11 | 군열 | 0.1 | 0.4 | m | 66 | | | | |
| 12 | 군열 | 0.2 | 0.4 | m | 67 | | | | |
| 13 | 군열 | 0.2 | 0.9 | m | 68 | | | | |
| 14 | 군열 | 0.2 | 0.9 | m | 69 | | | | |
| 15 | 군열 | 0.2 | 0.9 | m | 70 | | | | |
| 16 | 군열 | 0.2 | 0.9 | m | 71 | | | | |
| 17 | 군열 | 0.2 | 0.9 | m | 72 | | | | |
| 18 | 군열 | 0.2 | 0.6 | m | 73 | | | | |
| 19 | 군열 | 0.2 | 0.4 | m | 74 | | | | |
| 20 | 군열 | 0.2 | 0.3 | m | 75 | | | | |
| 21 | 군열 | 0.2 | 0.3 | m | 76 | | | | |
| 22 | 군열 | 0.1 | 0.3 | m | 77 | | | | |
| 23 | 군열 | 0.1 | 0.3 | m | 78 | | | | |
| 24 | 군열 | 0.1 | 0.3 | m | 79 | | | | |
| 25 | 군열 | 0.1 | 0.4 | m | 80 | | | | |
| 26 | 군열 | 0.1 | 0.4 | m | 81 | | | | |
| 27 | 군열 | 0.1 | 0.4 | m | 82 | | | | |
| 28 | 군열 | 0.1 | 0.6 | m | 83 | | | | |
| 29 | 군열 | 0.1 | 0.6 | m | 84 | | | | |
| 30 | 군열 | 0.1 | 0.6 | m | 85 | | | | |
| 31 | 군열 | 0.1 | 0.6 | m | 86 | | | | |
| 32 | 군열 | 0.1 | 0.6 | m | 87 | | | | |
| 33 | 군열 | 0.1 | 0.6 | m | 88 | | | | |
| 34 | 군열 | 0.1 | 0.6 | m | 89 | | | | |
| 35 | 군열 | 0.3 | 0.8 | m | 90 | | | | |
| 36 | 군열 | 0.2 | 0.9 | m | 91 | | | | |
| 37 | 관개부 군열 | 0.3 | 1.0 | m | 신규 | 92 | | | |
