호남고속선 부용터널\_140(14.230~14.240km, S138)

| 시 | 행 | 사 | 용 | 역 | 영 | 사 | 단 | | 영 |
|---|---|---|---|---|---|---|---|---|---|
| KORAIL<br>KOREA RAILROAD | 한국철도공사 | 2017년도 호남고속선 오송-광주승정간 콘크리트케도 점검용역 | (주) 한국구조물안전연구원<br>(주) 한국도로안전연구원<br>(재) 한국건설품질연구원 | 이 복 영 | 간 원 강<br>김 경 기<br>문 준 기 | 영 | 0220 (0.3mm이하 : 흑색) | 점도도상판리 | 재료판리 |

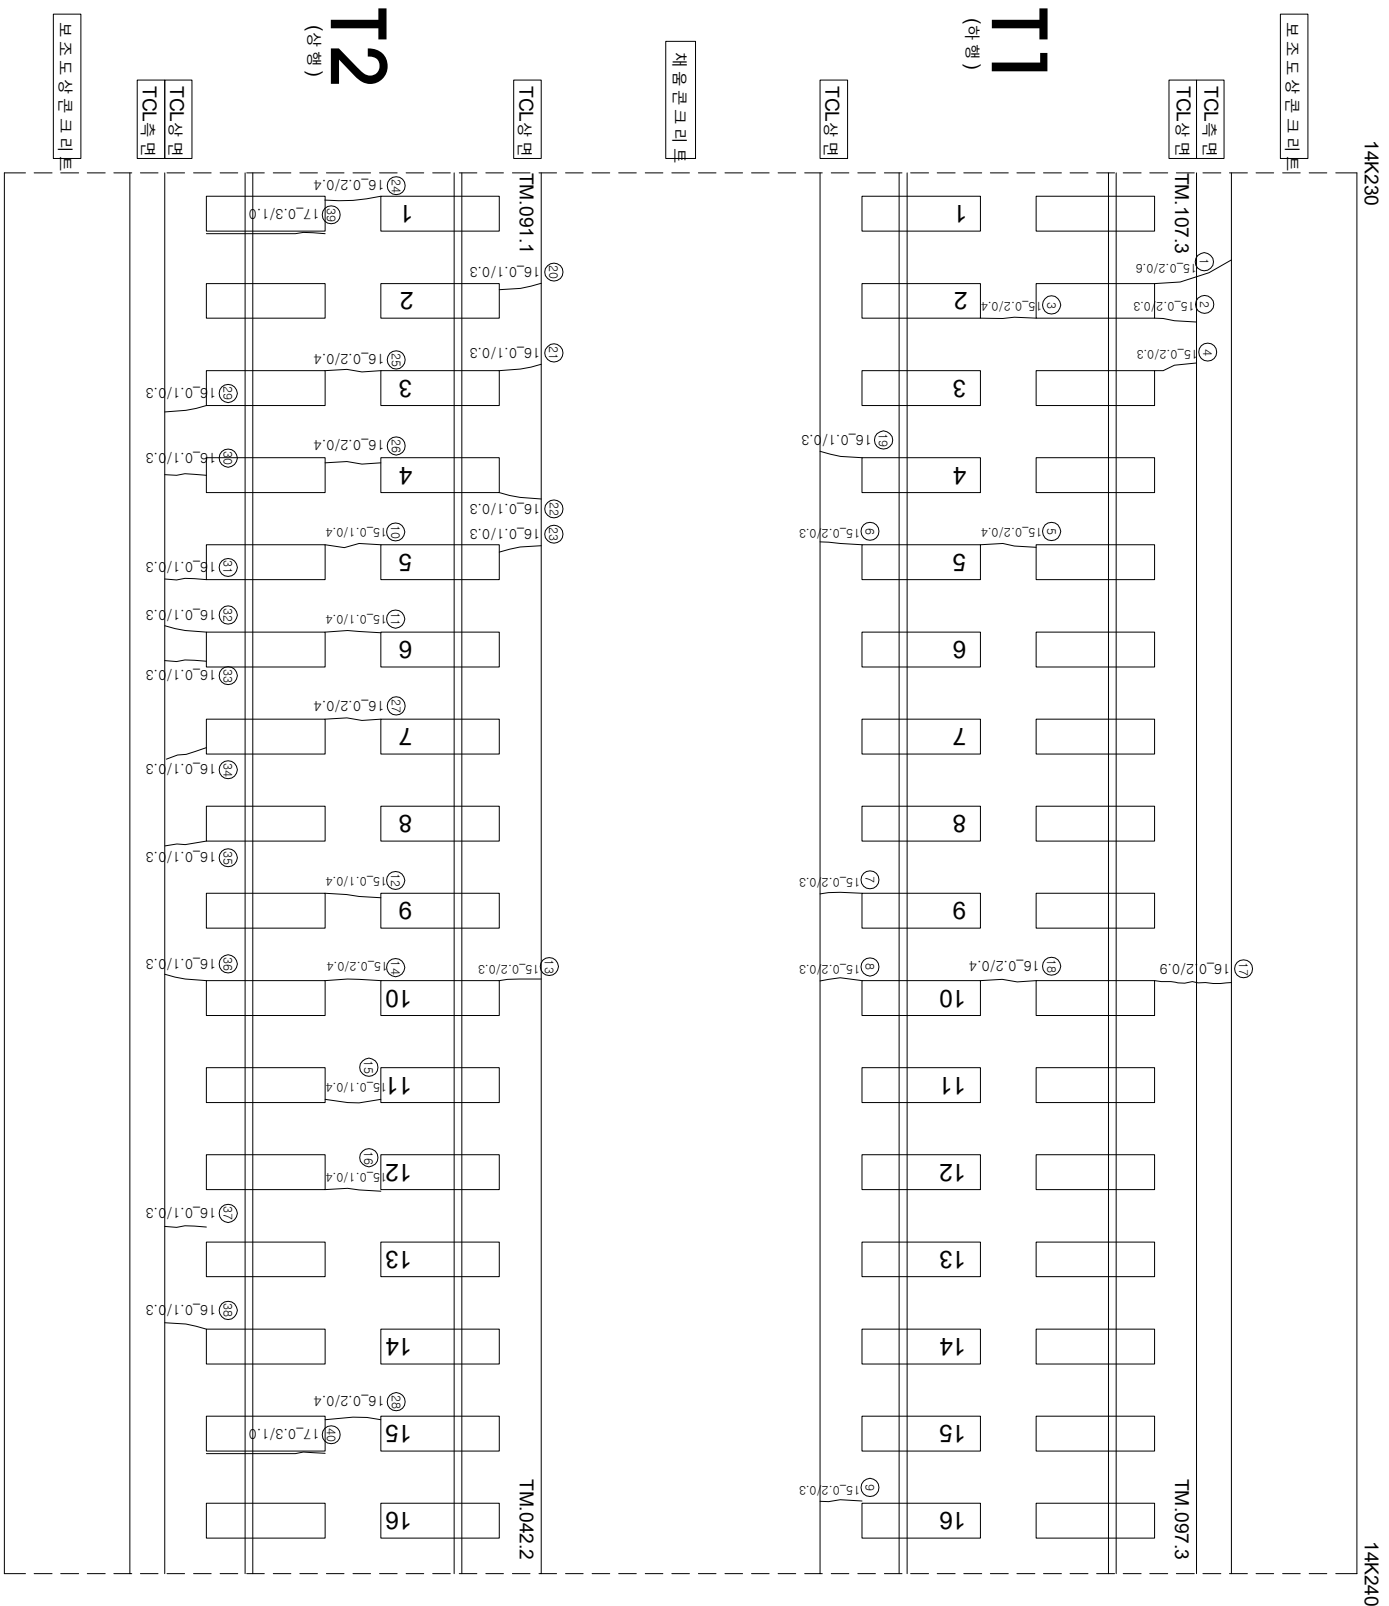
| 연번 | 순상 | 폭 | 연장 | 비고 | 연번 | 순상 | 폭 | 연장 | 비고 |
|---|---|---|---|---|---|---|---|---|---|
| 1 | 균열 | 0.2 mm | 0.6 m | | 56 | | | | |
| 2 | 균열 | 0.2 mm | 0.3 m | | 57 | | | | |
| 3 | 균열 | 0.2 mm | 0.4 m | | 58 | | | | |
| 4 | 균열 | 0.2 mm | 0.3 m | | 59 | | | | |
| 5 | 균열 | 0.2 mm | 0.4 m | | 60 | | | | |
| 6 | 균열 | 0.2 mm | 0.3 m | | 61 | | | | |
| 7 | 균열 | 0.2 mm | 0.3 m | | 62 | | | | |
| 8 | 균열 | 0.2 mm | 0.3 m | | 63 | | | | |
| 9 | 균열 | 0.2 mm | 0.3 m | | 64 | | | | |
| 10 | 균열 | 0.1 mm | 0.4 m | | 65 | | | | |
| 11 | 균열 | 0.1 mm | 0.4 m | | 66 | | | | |
| 12 | 균열 | 0.1 mm | 0.4 m | | 67 | | | | |
| 13 | 균열 | 0.2 mm | 0.3 m | | 68 | | | | |
| 14 | 균열 | 0.2 mm | 0.4 m | | 69 | | | | |
| 15 | 균열 | 0.1 mm | 0.4 m | | 70 | | | | |
| 16 | 균열 | 0.1 mm | 0.4 m | | 71 | | | | |
| 17 | 균열 | 0.2 mm | 0.9 m | | 72 | | | | |
| 18 | 균열 | 0.2 mm | 0.4 m | | 73 | | | | |
| 19 | 균열 | 0.1 mm | 0.3 m | | 74 | | | | |
| 20 | 균열 | 0.1 mm | 0.3 m | | 75 | | | | |
| 21 | 균열 | 0.1 mm | 0.3 m | | 76 | | | | |
| 22 | 균열 | 0.1 mm | 0.3 m | | 77 | | | | |
| 23 | 균열 | 0.1 mm | 0.3 m | | 78 | | | | |
| 24 | 균열 | 0.2 mm | 0.4 m | | 79 | | | | |
| 25 | 균열 | 0.2 mm | 0.4 m | | 80 | | | | |
| 26 | 균열 | 0.2 mm | 0.4 m | | 81 | | | | |
| 27 | 균열 | 0.2 mm | 0.4 m | | 82 | | | | |
| 28 | 균열 | 0.2 mm | 0.4 m | | 83 | | | | |
| 29 | 균열 | 0.1 mm | 0.3 m | | 84 | | | | |
| 30 | 균열 | 0.1 mm | 0.3 m | | 85 | | | | |
| 31 | 균열 | 0.1 mm | 0.3 m | | 86 | | | | |
| 32 | 균열 | 0.1 mm | 0.3 m | | 87 | | | | |
| 33 | 균열 | 0.1 mm | 0.3 m | | 88 | | | | |
| 34 | 균열 | 0.1 mm | 0.3 m | | 89 | | | | |
| 35 | 균열 | 0.1 mm | 0.3 m | | 90 | | | | |
| 36 | 균열 | 0.1 mm | 0.3 m | | 91 | | | | |
| 37 | 균열 | 0.1 mm | 0.3 m | | 92 | | | | |
| 38 | 균열 | 0.1 mm | 0.3 m | | 93 | | | | |
| 39 | 경계부 균열 | 0.3 mm | 1.0 m | 신규 | 94 | | | | |
| 40 | 경계부 균열 | 0.3 mm | 1.0 m | 신규 | 95 | | | | |
