호남고속선 부용터널-105(13.880~13.890km, S103)

| 시 | 행 | 사 | 영 | 역 | 영 | 영 | 역 | 사 | 관 | | 영 | 단 | 도 | 도 | 도 | 도 | 도 | | | | | | | | | | | | | | | | | | | | | | | | | | | | | | | | | | | | | | | |
|---|---|---|---|---|---|---|---|---|---|---|---|---|---|---|---|---|---|---|---|---|---|---|---|---|---|---|---|---|---|---|---|---|---|---|---|---|---|---|---|---|---|---|---|---|---|---|---|---|---|---|---|---|---|---|---|---|
| KORAIL<br>KOREA RAILROAD | 한국철도공사 | 2017년도 호남고속선 오송-광주승정간 콘크리트캐도 점검공역 | | | | | | (주) 한국구조물안전연구원<br>(주) 한국도로안전연구원<br>(재) 한국건설품질연구원 | 이 | 관 | 관 | 관 | 관 | 관 | 관 | 관 | 관 | | | | | | | | | | | | | | | | | | | | | | | | | | | | | | | | | | | | | | | |

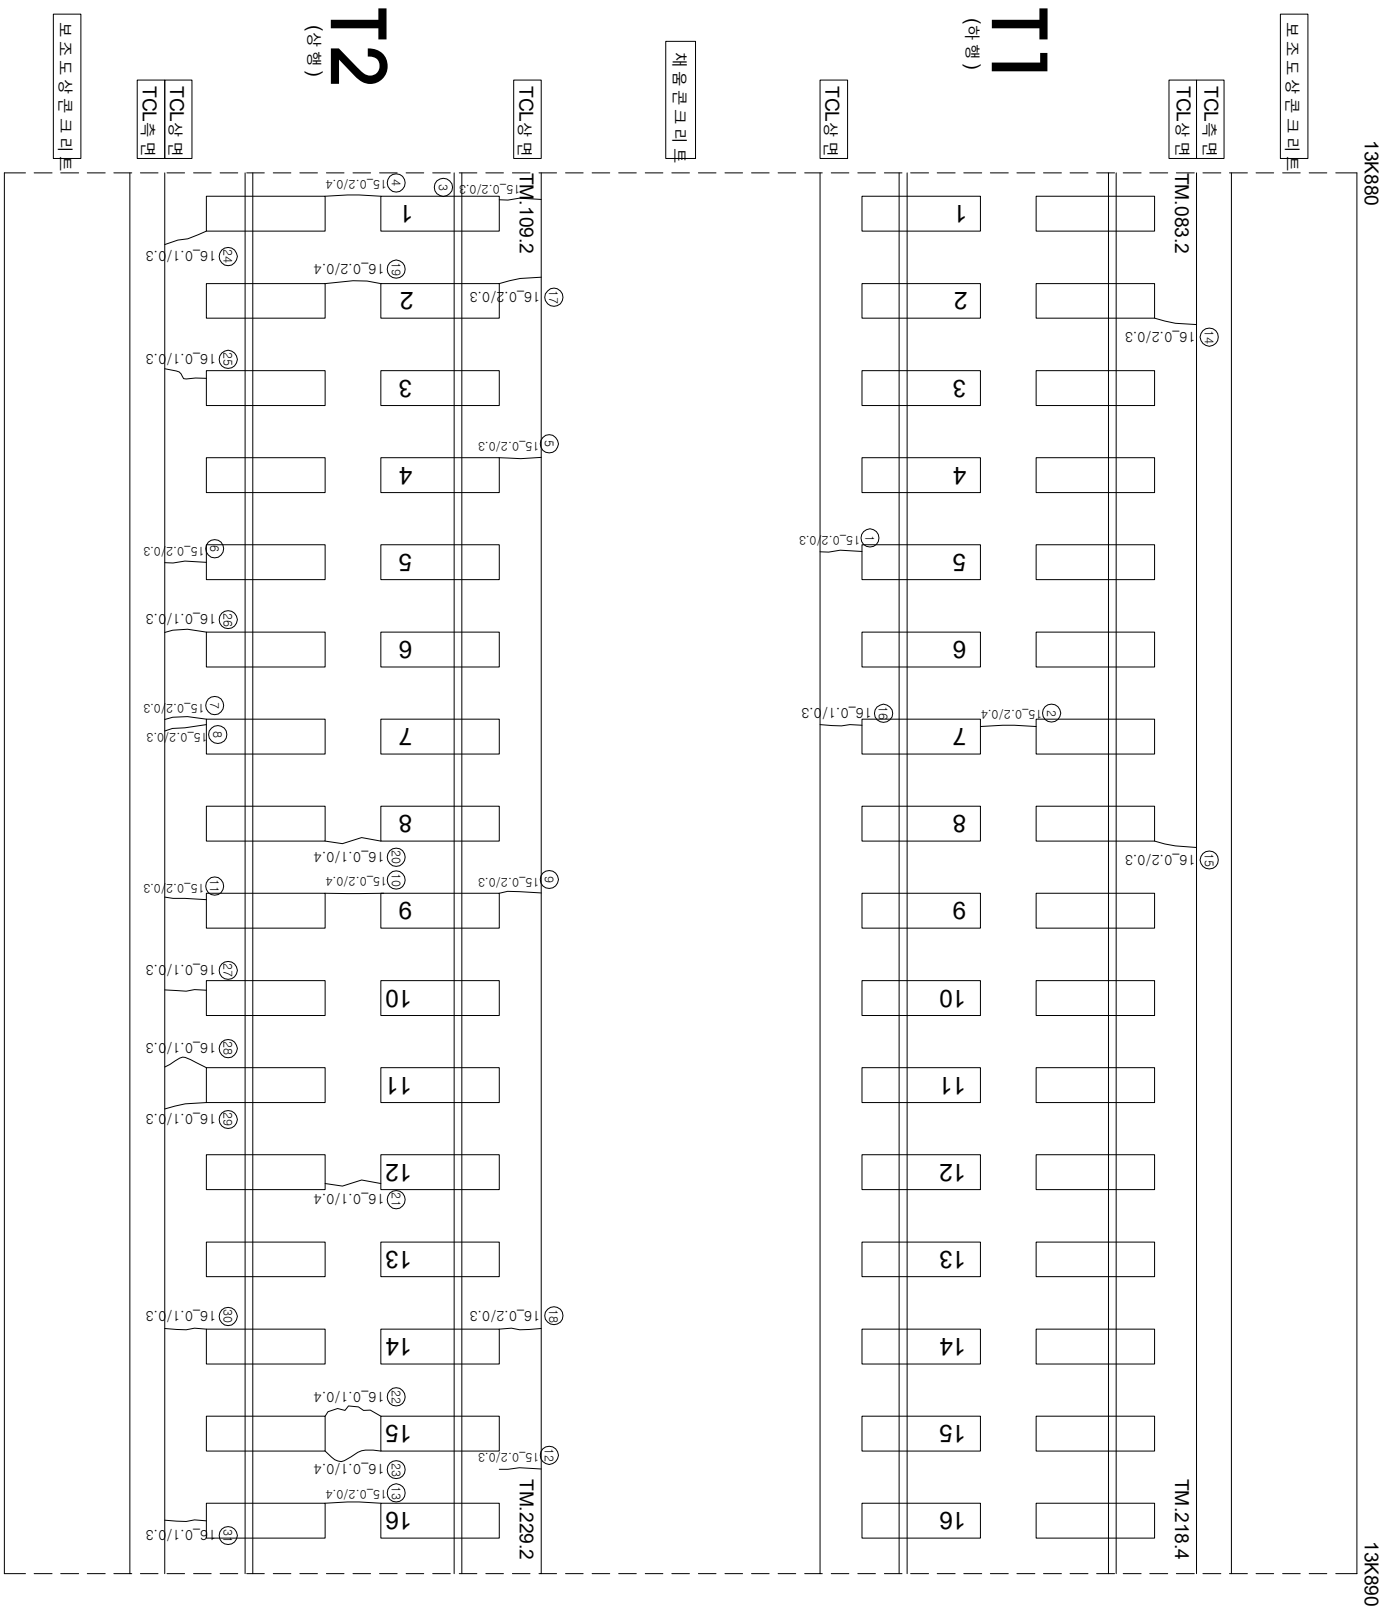
| 연번 | 산상 | 폭 | 연장 | 비고 | 연번 | 산상 | 폭 | 연장 | 비고 |
|---|---|---|---|---|---|---|---|---|---|
| 1 | 균열 | 0.2 mm | 0.3 m | | 56 | | | | |
| 2 | 균열 | 0.2 mm | 0.4 m | | 57 | | | | |
| 3 | 균열 | 0.2 mm | 0.3 m | | 58 | | | | |
| 4 | 균열 | 0.2 mm | 0.4 m | | 59 | | | | |
| 5 | 균열 | 0.2 mm | 0.3 m | | 60 | | | | |
| 6 | 균열 | 0.2 mm | 0.3 m | | 61 | | | | |
| 7 | 균열 | 0.2 mm | 0.3 m | | 62 | | | | |
| 8 | 균열 | 0.2 mm | 0.3 m | | 63 | | | | |
| 9 | 균열 | 0.2 mm | 0.3 m | | 64 | | | | |
| 10 | 균열 | 0.2 mm | 0.4 m | | 65 | | | | |
| 11 | 균열 | 0.2 mm | 0.3 m | | 66 | | | | |
| 12 | 균열 | 0.2 mm | 0.3 m | | 67 | | | | |
| 13 | 균열 | 0.2 mm | 0.4 m | | 68 | | | | |
| 14 | 균열 | 0.2 mm | 0.3 m | | 69 | | | | |
| 15 | 균열 | 0.2 mm | 0.3 m | | 70 | | | | |
| 16 | 균열 | 0.1 mm | 0.3 m | | 71 | | | | |
| 17 | 균열 | 0.2 mm | 0.3 m | | 72 | | | | |
| 18 | 균열 | 0.2 mm | 0.3 m | | 73 | | | | |
| 19 | 균열 | 0.2 mm | 0.4 m | | 74 | | | | |
| 20 | 균열 | 0.1 mm | 0.4 m | | 75 | | | | |
| 21 | 균열 | 0.1 mm | 0.4 m | | 76 | | | | |
| 22 | 균열 | 0.1 mm | 0.4 m | | 77 | | | | |
| 23 | 균열 | 0.1 mm | 0.4 m | | 78 | | | | |
| 24 | 균열 | 0.1 mm | 0.3 m | | 79 | | | | |
| 25 | 균열 | 0.1 mm | 0.3 m | | 80 | | | | |
| 26 | 균열 | 0.1 mm | 0.3 m | | 81 | | | | |
| 27 | 균열 | 0.1 mm | 0.3 m | | 82 | | | | |
| 28 | 균열 | 0.1 mm | 0.3 m | | 83 | | | | |
| 29 | 균열 | 0.1 mm | 0.3 m | | 84 | | | | |
| 30 | 균열 | 0.1 mm | 0.3 m | | 85 | | | | |
| 31 | 균열 | 0.1 mm | 0.3 m | | 86 | | | | |
