호남고속선 부용터널\_153(14.360~14.371km, S150)

| 시 | 행 | 사 | 영 | 역 | 명 | 영 | 역 | 사 | 간 | | 영 | | | | | | | | |
|---|---|---|---|---|---|---|---|---|---|---|---|---|---|---|---|---|---|---|---|
| KORAIL<br>KOREA RAILROAD | 한국철도공사 | 2017년도 호남고속선 오송-광주승정간 콘크리트캐도 점검공역<br>(재)한국건설품질연구원 | (주)한국조물안전연구원<br>(주)한국도로안전연구원<br>(재)한국건설품질연구원 | 이 | 복 | 영 | 간 | 영 | 영 | 영 | | | | | | | | | |

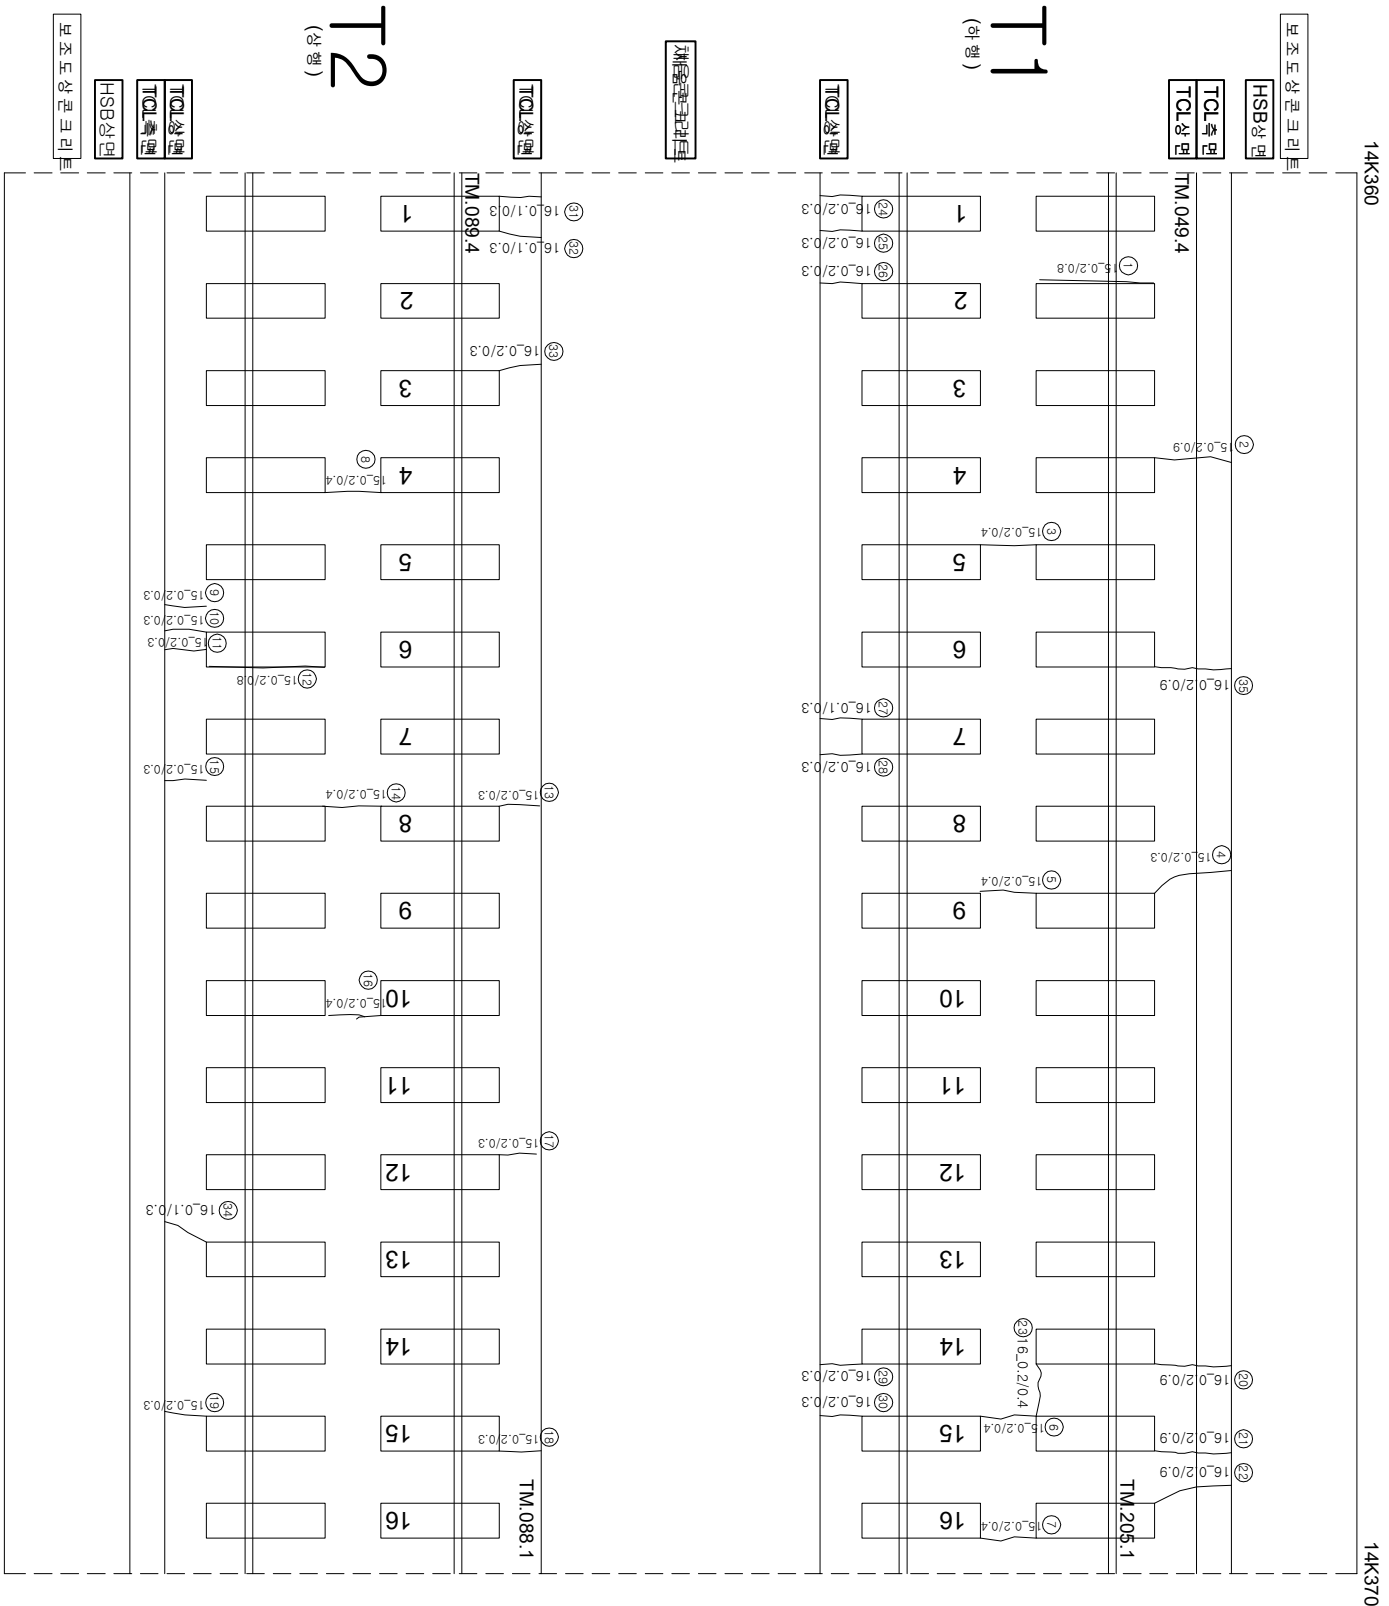
| 연번 | 순상 | 폭 | 연장 | 비고 | 연번 | 순상 | 폭 | 연장 | 비고 |
|---|---|---|---|---|---|---|---|---|---|
| 1 | 경계부 군열 | 0.2 mm | 0.8 m | | 56 | | | | |
| 2 | 군열(순경) | 0.2 mm | 0.9 m | | 57 | | | | |
| 3 | 군열 | 0.2 mm | 0.4 m | | 58 | | | | |
| 4 | 군열(순경) | 0.2 mm | 0.3 m | | 59 | | | | |
| 5 | 군열 | 0.2 mm | 0.4 m | | 60 | | | | |
| 6 | 군열 | 0.2 mm | 0.4 m | | 61 | | | | |
| 7 | 군열 | 0.2 mm | 0.4 m | | 62 | | | | |
| 8 | 군열 | 0.2 mm | 0.4 m | | 63 | | | | |
| 9 | 군열 | 0.2 mm | 0.3 m | | 64 | | | | |
| 10 | 군열 | 0.2 mm | 0.3 m | | 65 | | | | |
| 11 | 군열 | 0.2 mm | 0.3 m | | 66 | | | | |
| 12 | 경계부 군열 | 0.2 mm | 0.8 m | | 67 | | | | |
| 13 | 군열 | 0.2 mm | 0.3 m | | 68 | | | | |
| 14 | 군열 | 0.2 mm | 0.4 m | | 69 | | | | |
| 15 | 군열 | 0.2 mm | 0.3 m | | 70 | | | | |
| 16 | 군열 | 0.2 mm | 0.4 m | | 71 | | | | |
| 17 | 군열 | 0.2 mm | 0.3 m | | 72 | | | | |
| 18 | 군열 | 0.2 mm | 0.3 m | | 73 | | | | |
| 19 | 군열 | 0.2 mm | 0.3 m | | 74 | | | | |
| 20 | 군열 | 0.2 mm | 0.9 m | | 75 | | | | |
| 21 | 군열 | 0.2 mm | 0.9 m | | 76 | | | | |
| 22 | 군열 | 0.2 mm | 0.9 m | | 77 | | | | |
| 23 | 군열 | 0.2 mm | 0.4 m | | 78 | | | | |
| 24 | 군열 | 0.2 mm | 0.3 m | | 79 | | | | |
| 25 | 군열 | 0.2 mm | 0.3 m | | 80 | | | | |
| 26 | 군열 | 0.2 mm | 0.3 m | | 81 | | | | |
| 27 | 군열 | 0.1 mm | 0.3 m | | 82 | | | | |
| 28 | 군열 | 0.2 mm | 0.3 m | | 83 | | | | |
| 29 | 군열 | 0.2 mm | 0.3 m | | 84 | | | | |
| 30 | 군열 | 0.2 mm | 0.3 m | | 85 | | | | |
| 31 | 군열 | 0.1 mm | 0.3 m | | 86 | | | | |
| 32 | 군열 | 0.1 mm | 0.3 m | | 87 | | | | |
| 33 | 군열 | 0.2 mm | 0.3 m | | 88 | | | | |
| 34 | 군열 | 0.1 mm | 0.3 m | | 89 | | | | |
| 35 | 군열 | 0.2 mm | 0.9 m | | 90 | | | | |
