호남고속선 부용터널\_154(14.370~14.380km, S152)

| 시행사<br><div>KORAIL</div> <div>한국철도공사</div> <div>KOREA RAILROAD</div> | 용역명 | 2017년도 호남고속선 오송-광주승강간 큰크리트케도 점검영여<br>(주)한국구조물안전연구원<br>(주)한국도로안전연구원<br>(제)한국건설품질연구원 | 이복영 | 간경기<br>원석기 | 현 | 0.220 (0.3m이하 : 흑색) | 원목도상본리 | |

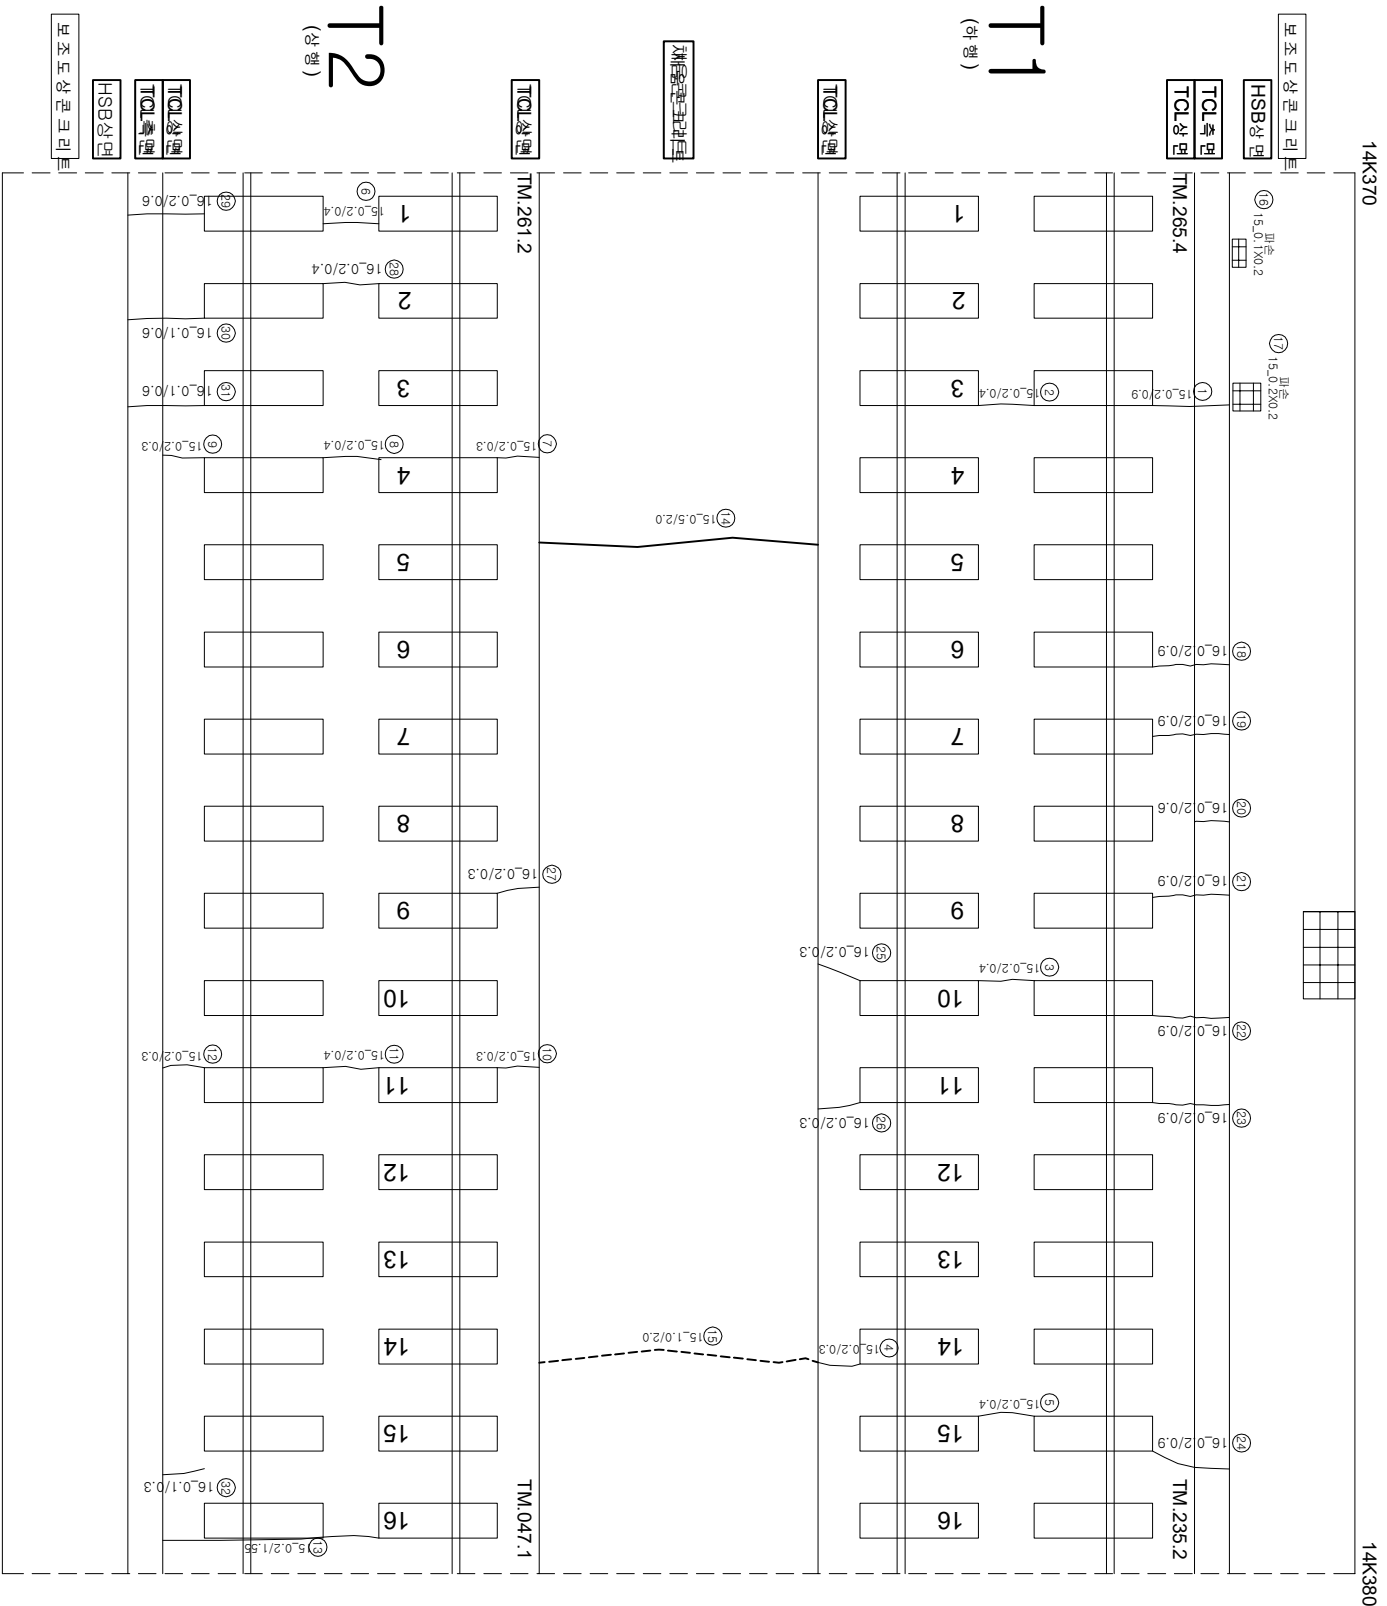
| 연번 | 순상 | 폭 | 연장 | 비고 | 연번 | 순상 | 폭 | 연장 | 비고 |
|---|---|---|---|---|---|---|---|---|---|
| 1 | 균열(변장) | 0.2 mm | 0.9 m | | 56 | | | | |
| 2 | 균열 | 0.2 mm | 0.4 m | | 57 | | | | |
| 3 | 균열 | 0.2 mm | 0.4 m | | 58 | | | | |
| 4 | 균열 | 0.2 mm | 0.3 m | | 59 | | | | |
| 5 | 균열 | 0.2 mm | 0.4 m | | 60 | | | | |
| 6 | 균열 | 0.2 mm | 0.4 m | | 61 | | | | |
| 7 | 균열 | 0.2 mm | 0.3 m | | 62 | | | | |
| 8 | 균열 | 0.2 mm | 0.4 m | | 63 | | | | |
| 9 | 균열 | 0.2 mm | 0.3 m | | 64 | | | | |
| 10 | 균열 | 0.2 mm | 0.3 m | | 65 | | | | |
| 11 | 균열 | 0.2 mm | 0.4 m | | 66 | | | | |
| 12 | 균열 | 0.2 mm | 0.3 m | | 67 | | | | |
| 13 | 경계부 균열 | 0.2 mm | 1.55 m | | 68 | | | | |
| 14 | 균열 | 0.5 mm | 2.0 m | | 69 | | | | |
| 15 | 균열 | 1.0 mm | 2.0 m | | 70 | | | | |
| 16 | 피손 | 0.1 m | 0.2 m | | 71 | | | | |
| 17 | 피손 | 0.2 m | 0.2 m | | 72 | | | | |
| 18 | 균열 | 0.2 mm | 0.9 m | | 73 | | | | |
| 19 | 균열 | 0.2 mm | 0.9 m | | 74 | | | | |
| 20 | 균열 | 0.2 mm | 0.6 m | | 75 | | | | |
| 21 | 균열 | 0.2 mm | 0.9 m | | 76 | | | | |
| 22 | 균열 | 0.2 mm | 0.9 m | | 77 | | | | |
| 23 | 균열 | 0.2 mm | 0.9 m | | 78 | | | | |
| 24 | 균열 | 0.2 mm | 0.9 m | | 79 | | | | |
| 25 | 균열 | 0.2 mm | 0.3 m | | 80 | | | | |
| 26 | 균열 | 0.2 mm | 0.3 m | | 81 | | | | |
| 27 | 균열 | 0.2 mm | 0.3 m | | 82 | | | | |
| 28 | 균열 | 0.2 mm | 0.4 m | | 83 | | | | |
| 29 | 균열 | 0.2 mm | 0.6 m | | 84 | | | | |
| 30 | 균열 | 0.1 mm | 0.6 m | | 85 | | | | |
| 31 | 균열 | 0.1 mm | 0.6 m | | 86 | | | | |
| 32 | 균열 | 0.1 mm | 0.3 m | | 87 | | | | |
