호남고속선 부용터널-156(14.39~14.400km, S154)

| 시 | 행 사 | 영 역 | 영 역 | 용 의 사 | 이 표 영 | | | | | |
|---|---|---|---|---|---|---|---|---|---|---|
| | 한국철도공사<br>KOREA RAILROAD | 2017년도 호남고속선 오송-광주승정간 콘크리트케도 정공역 | (주) 한국구조물안전연구원<br>(주) 한국도로안전연구원<br>(재) 한국건설품질연구원 | 이 표 영 | 강 권 경 기<br>김 은 석 기 | 영 | 0.2220 (0.3m이하 : 흑색) | 한목도상분기 | 재료분기 | |

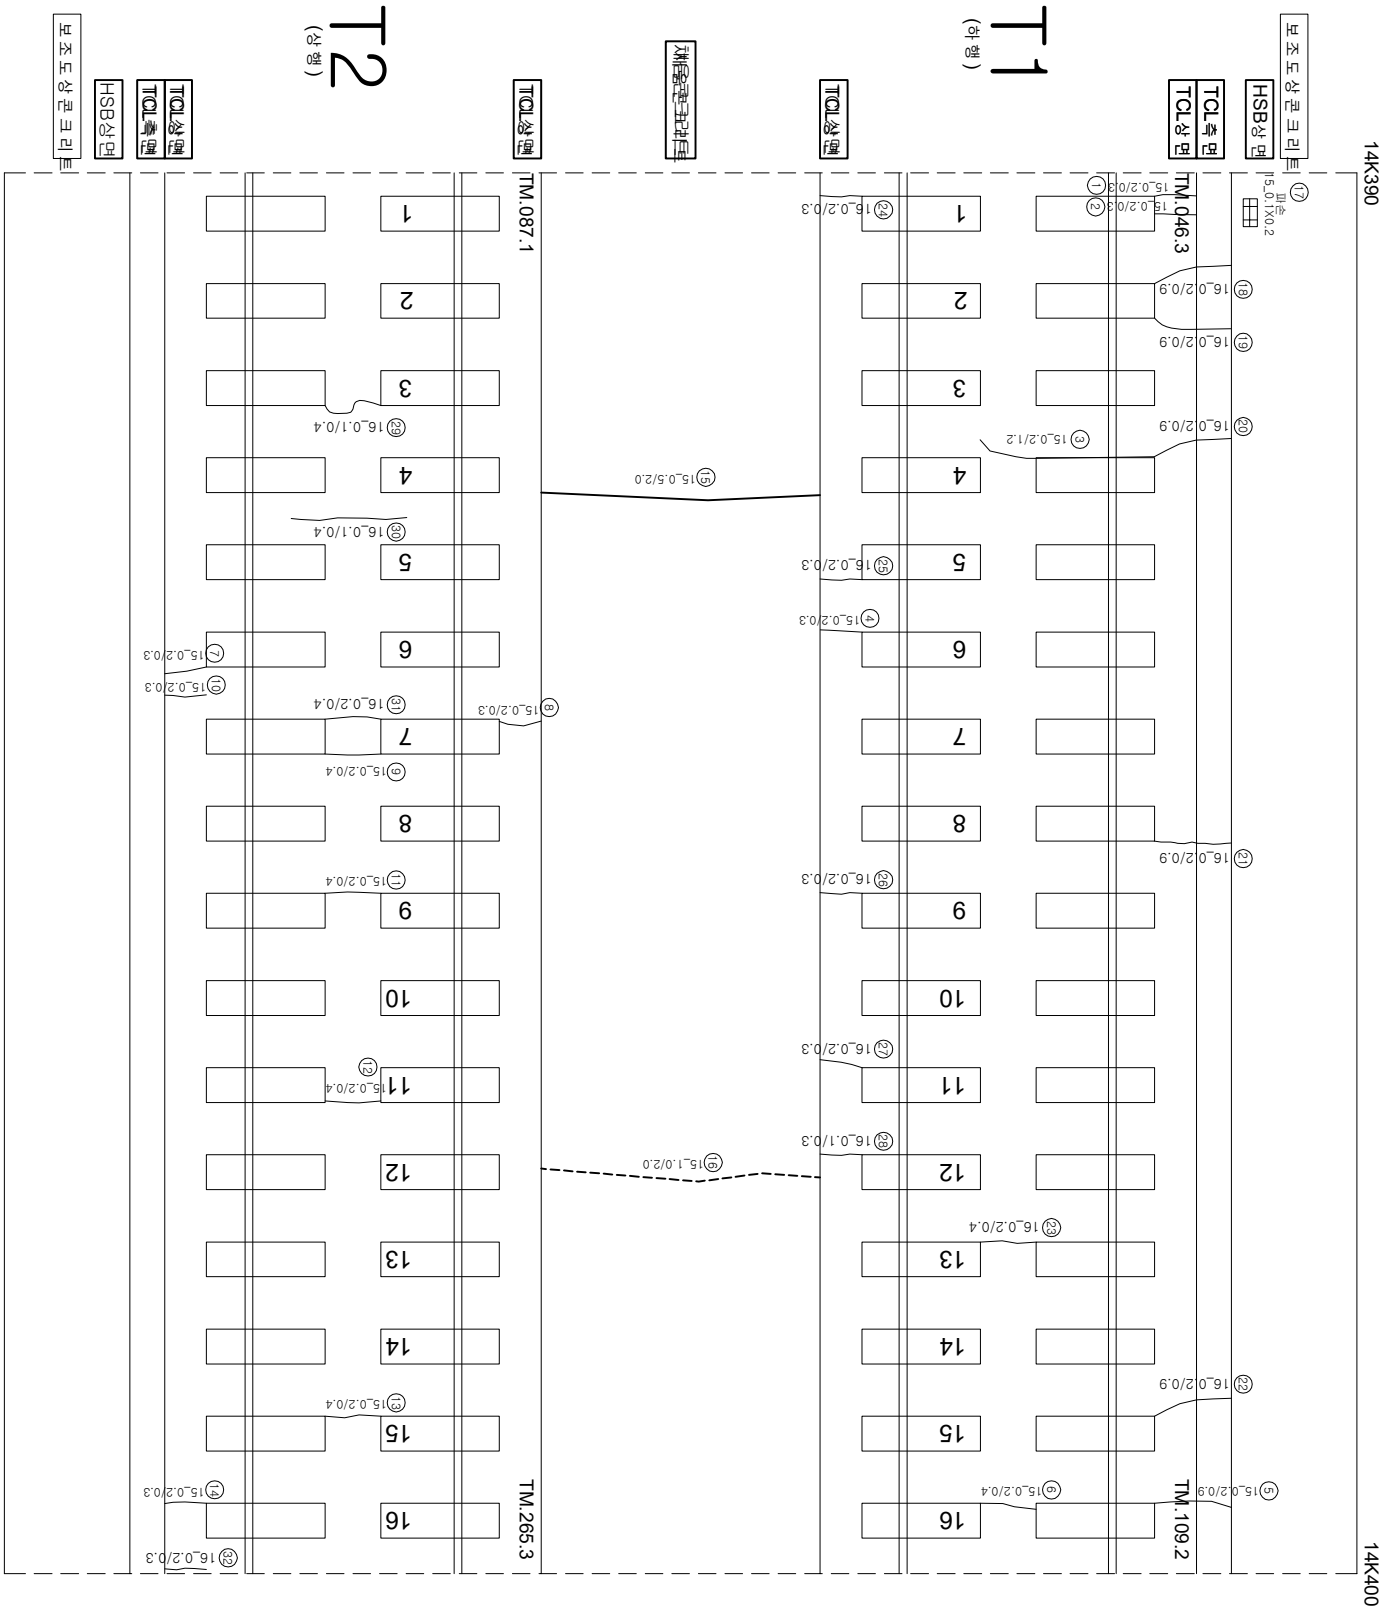
| 연번 | 순상 | 폭 | 연장 | 비고 | 연번 | 순상 | 폭 | 연장 | 비고 |
|---|---|---|---|---|---|---|---|---|---|
| 1 | 균열 | 0.2 mm | 0.3 m | | 56 | | | | |
| 2 | 균열 | 0.2 mm | 0.3 m | | 57 | | | | |
| 3 | 균열 | 0.2 mm | 1.2 m | | 58 | | | | |
| 4 | 균열 | 0.2 mm | 0.3 m | | 59 | | | | |
| 5 | 균열(비강) | 0.2 mm | 0.9 m | | 60 | | | | |
| 6 | 균열 | 0.2 mm | 0.4 m | | 61 | | | | |
| 7 | 균열 | 0.2 mm | 0.3 m | | 62 | | | | |
| 8 | 균열 | 0.2 mm | 0.3 m | | 63 | | | | |
| 9 | 균열 | 0.2 mm | 0.4 m | | 64 | | | | |
| 10 | 균열 | 0.2 mm | 0.3 m | | 65 | | | | |
| 11 | 균열 | 0.2 mm | 0.4 m | | 66 | | | | |
| 12 | 균열 | 0.2 mm | 0.4 m | | 67 | | | | |
| 13 | 균열 | 0.2 mm | 0.4 m | | 68 | | | | |
| 14 | 균열 | 0.2 mm | 0.3 m | | 69 | | | | |
| 15 | 균열 | 0.5 mm | 2.0 m | | 70 | | | | |
| 16 | 균열 | 1.0 mm | 2.0 m | | 71 | | | | |
| 17 | 피손 | 0.1 m | 0.2 m | | 72 | | | | |
| 18 | 균열 | 0.2 mm | 0.9 m | | 73 | | | | |
| 19 | 균열 | 0.2 mm | 0.9 m | | 74 | | | | |
| 20 | 균열 | 0.2 mm | 0.9 m | | 75 | | | | |
| 21 | 균열 | 0.2 mm | 0.9 m | | 76 | | | | |
| 22 | 균열 | 0.2 mm | 0.9 m | | 77 | | | | |
| 23 | 균열 | 0.2 mm | 0.4 m | | 78 | | | | |
| 24 | 균열 | 0.2 mm | 0.3 m | | 79 | | | | |
| 25 | 균열 | 0.2 mm | 0.3 m | | 80 | | | | |
| 26 | 균열 | 0.2 mm | 0.3 m | | 81 | | | | |
| 27 | 균열 | 0.2 mm | 0.3 m | | 82 | | | | |
| 28 | 균열 | 0.1 mm | 0.3 m | | 83 | | | | |
| 29 | 균열 | 0.1 mm | 0.4 m | | 84 | | | | |
| 30 | 균열 | 0.1 mm | 0.4 m | | 85 | | | | |
| 31 | 균열 | 0.2 mm | 0.4 m | | 86 | | | | |
| 32 | 균열 | 0.2 mm | 0.3 m | | 87 | | | | |
